## ヒンジ式プレキャストアーチカルバートの 地震時限界性能に関する実験的研究

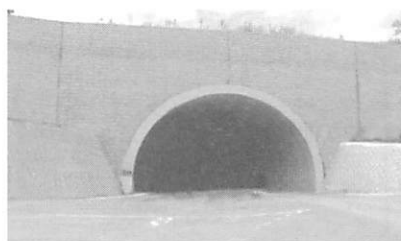
写真-1 アーチカルバート

アーチカルバート工法は、曲線形のフォルムによる景観性の向上や、アーチ効果により経済的な部材が構成できることなどの利点があり、写真-1のような道路盛土区間でのアンダーパスなどに使用されている。近年、交差道路の広拡幅化への対応から、工程短縮、施工効率化が図られ、組立式のプレキャストアーチカルバート工法の使用が多くなってきている。組立式プレキャストアーチカルバートは、断面や構造形式が道路土工カルバート工指針<sup>1)</sup>（以降、カルバート指針と称す）における従来型カルバートの適用範囲外の構造である。従来型カルバートの場合の設計は慣用設計法が適用できるとされており、カルバートが常時の性能を満たすのであれば、所要の耐震性能も同時に満たされるとみなしている。一方で組立式のプレキャストカルバート工法の様な適用範囲外の場合は、そのカルバート自体の地震時挙動を把握した上で、耐震性能を評価する必要があるものと考えられる。
