## 橋台上に設置された橋軸直角方向水平力分担構造に生じた 被害とその再現解析

土屋智史<sup>1</sup>・坂口淳一<sup>2</sup>・渡邊忠朋<sup>2</sup>・矢部正明<sup>3</sup>・森伸一郎<sup>4</sup>・秦吉弥<sup>5</sup>・山田雅行<sup>6</sup>

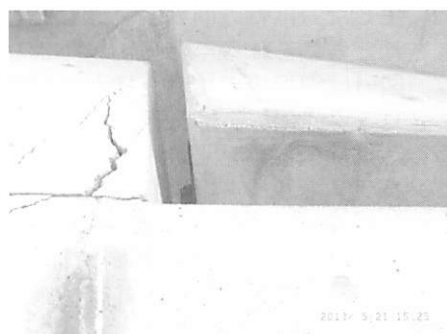
(1) 橋軸直角方向の水平力を負担する拘束部材と橋台頂部接合部（橋座部）付近の損傷

写真-1 洲浜橋の橋台頂部に設置された橋軸直角方向の水平力を負担する拘束部材の損傷

写真-1は、洲浜橋の橋台上に設置された橋軸直角方向の水平力を分担するサイドブロックとその取付部および取り付けられる部材・構造(橋台躯体)に生じた損傷である。洲浜橋の支承条件は、橋軸方向に対しては両端部の橋台(A1橋台とA2橋台)上で可動・主塔橋脚(P1橋脚)位置で固定の一点固定方式が採用されている。橋軸直角方向に対しては、両端部の橋台上と主塔橋脚上で固定の多点固定方式を採用している。橋台位置での橋軸直角方向の拘束は、サイドブロックに橋軸直角方向から作用する水平力に抵抗させる構造が採用されている。このため、洲

浜橋の橋台上に設置されているサイドブロックは、重要な構造部材である。写真に示すように、サイドブロックは、橋台頂部との接合部を起点に、橋台躯体にひびわれが広範囲に進展している。竣工図面によれば、サイドブロックは、D22の帯鉄筋とコンクリートが2次施工(上部構造工事)されているが、軸方向鉄筋は全長3200mmの異形鉄筋D29とD25が、1次施工時(下部構造工事)に橋脚躯体部に2500mm定着され、サイドブロック部の軸方向鉄筋長は700mm(かぶり100mm)である。このことと、ひびわれがサイドブロックと橋台頂部の接合部を起点に、橋脚躯体の高さ方向に進展していることから、軸方向鉄筋は適切に機能し、主桁が橋軸直角方向に変位しサイドブロックと接触した後さらに橋軸直角方向に変位しようとした動きに抵抗することによって生じた力は軸方向鉄筋を介して橋台躯体部に伝達されと考えられる。

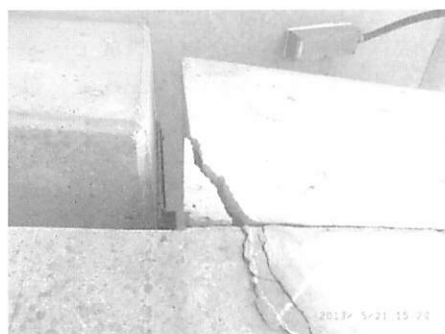
(2) 橋軸直角方向の水平力を負担する拘束部材と橋台躯体の損傷
