## 東北津波で流出した径間と流出しなかった径間を有する 道路橋の津波被害再現解析

片岡正次郎<sup>1</sup>・田崎賢治<sup>2</sup>・具志一也<sup>3</sup>・松本幸司<sup>4</sup>

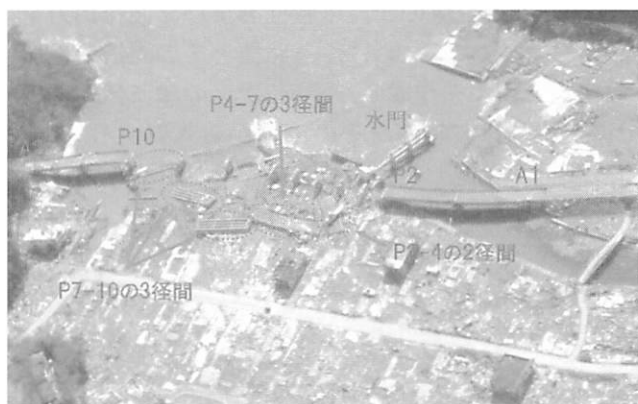
図-1 歌津大橋の被災状況（2011.3.19 東北地方整備局撮影）

以上のような背景から、本稿では、全12径間のうち8径間が流出した国道45号歌津大橋（図-1）を対象に、東北津波の再現解析を行い、道路橋に作用した津波の推定結果を検証した上で、上部構造の流出に影響の大きい要因を検討した結果を報告する。

図-6は3次元津波解析で代表地点の津波の水位・流速を再現した結果を比較したものである。代表地点は図-4のように上部構造を4区間に分け，区間ごとに1地点ずつ選定した。区間は被災状況（図-1）をもとに起点側から2径間（区間①，流出せず），5径間（区間②，流出），3径間（区間③，流出），2

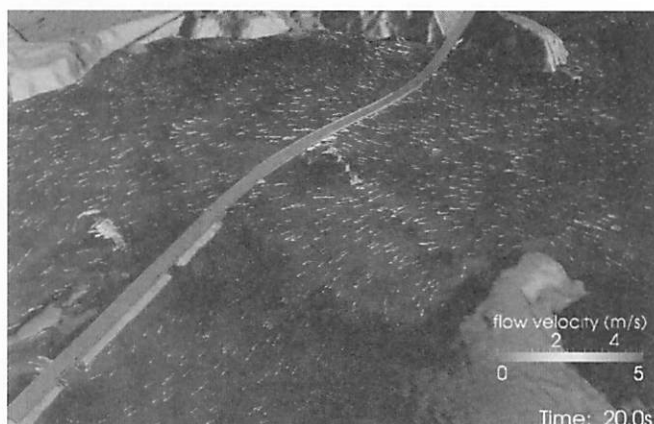
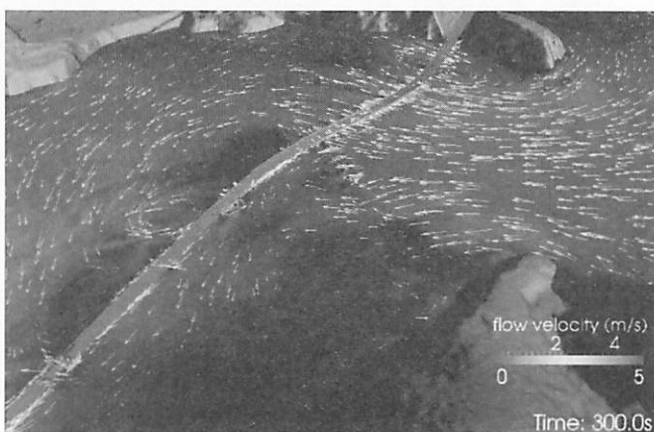
図-5 3次元津波解析により得られた流速分布の例

間を対象として解析を実施した。3次元津波解析の開始時から20秒後，300秒後のスナップショットを図-5に示す。

たとおり、橋軸直交方向の流速の違いが大きいと考えられる。図-5の流速分布からも、区間④は北側にある山の背後にあるため、津波の流速が区間④よりも小さくなっている状況がわかる。また、区間①についても、前面にある水門により流速が小さく抑えられたことが、流出しなかった理由の一つと考えられる。
