## 熊本地震の断層近傍の橋梁に対する地震力と 崩壊メカニズムの一考察

本橋英樹<sup>1</sup>・野中哲也<sup>2</sup>・馬越一也<sup>1</sup>・原田隆典<sup>3</sup>

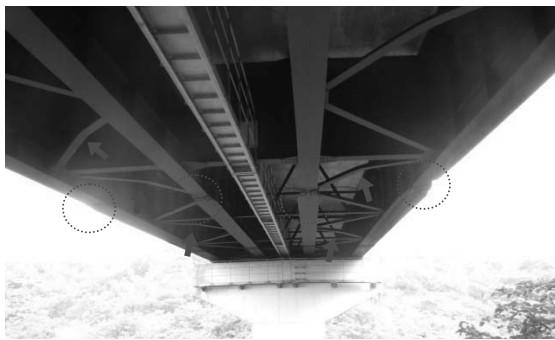
図-1 検討対象の俵山大橋

検討対象の俵山大橋（図-1）は、橋長が140mの鋼三径間連続非合成鈹桁橋である。本橋梁の被害状況を写真-1～5に示す。A1橋台とP1橋脚の間の主桁下フランジ断面変化位置で座屈および下横構が複数本部材座屈した（写真-1）。下フランジが座屈した位置における床版が、橋軸方向に対して凸状にわずかに変形（写真-2）した。

図-1 に示した俵山大橋に対して、前述した本橋梁地点での地震動を用いて、地震応答解析を実施する。本橋梁の被害が再現できるように主に非線形シェル要素を用いた三次元解析モデルとする。図-15 にそのモデルの全体図を示している。本研究で作成した橋台および橋脚位置での地震動を、同図内に示すように各橋台および橋脚の地盤バネの拘束点から、それぞれの地震動（橋軸方向、橋軸直角方向、鉛直方向の三成分）W1～W4 を作用させる。本解析で使用した解析ソフトは、全体座標系で多点地震動入力可能な SeanFEM<sup>10)</sup>であり、連鎖的な部材破壊も考慮できる<sup>11)</sup>。

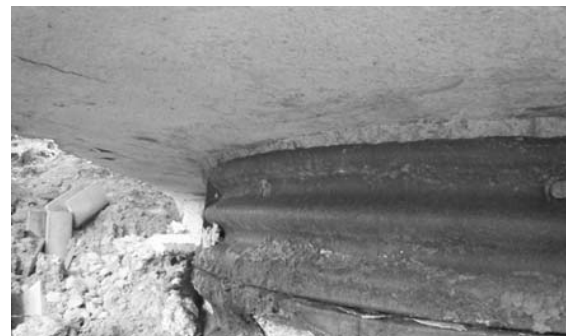
写真-3 A1 橋台前面の表層斜面くずれ

基礎周辺については、写真-3のようにA1橋台前面で表層斜面くずれが発生している。これは、2008年の岩手宮城内陸地震で起きた大規模地滑りとは明らかに違い、表層斜面のみの小規模な斜面くずれであり、これによりA1橋台に大きな力を作用させたようには見えない。事実、A1橋台の深礎杭の杭頭は露出していたが無損傷（写真-4）であったので、堅壁だけが移動したのではないといえる。なお、A2橋台側の堅壁前面においては無損傷であった。
