## 異なる軸方向鉄筋径により製作した円形RC橋脚 縮小試験体の正負交番載荷実験

山本 翔吾<sup>1</sup>・木下 幸治<sup>2</sup>

<sup>1</sup>学生会員 岐阜大学大学院 工学研究科社会基盤工学専攻（〒501-1193 岐阜県岐阜市柳戸1-1）

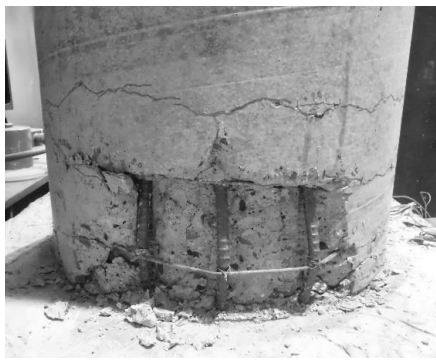
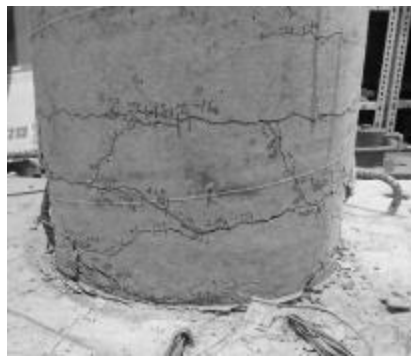
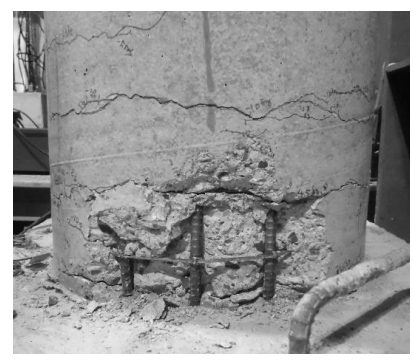
図-8 Type 5 の損傷状況

図-8 と図-9 に载荷終了時の損傷状況を示す。Type 5 の損傷は载荷方向の正、負側でかぶりコンクリートが剥離し、鉄筋が見える状態であった (図-8 (a)、(c))。载荷直角方向の正面ではフーチング表面と平行にひび割れが生じていた (図-8 (b))。また、帯鉄筋位置に沿って円形橋脚部を 1 周取り巻くようにひび割れが生じた。フーチング表面から高さ約 130 mm、幅 150 mm の広範囲でかぶりコンクリートは 3 本の座屈した鉄筋に押し出され剥離した。

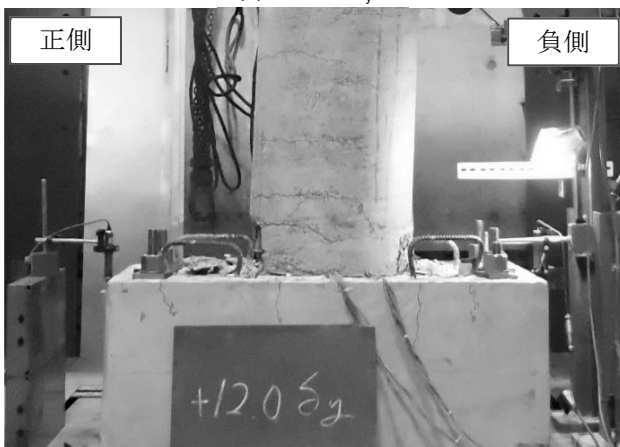
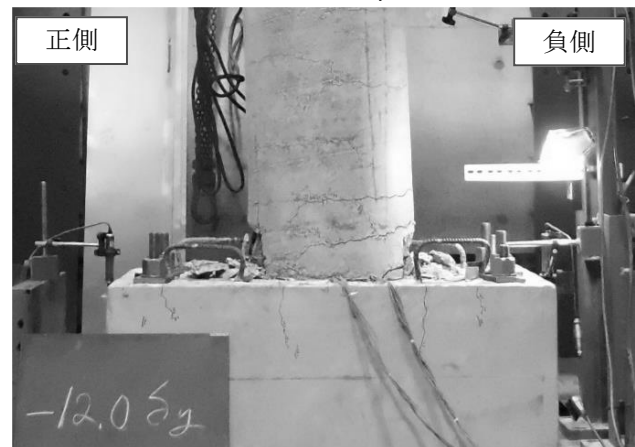
図-10 Type 5 のかぶりコンクリートの剥離状況

す。Type 5 の $\pm 11.0 \delta_y$ ,  $\pm 12.0 \delta_y$  サイクル時に正側も負側もかぶりコンクリートの剥離を確認した。 $+11.0 \delta_y$  では、正側のかぶりコンクリートは引張の状態であり（図-10 (a) ）、 $-11.0 \delta_y$  の正側ではかぶりコンクリートが押し出されるように剥離した（図-10 (b) ）。 $+12.0 \delta_y$  では、負側のかぶりコンクリートは押し出され（図-10 (c) ）、 $-12.0 \delta_y$  で負側でも完全にかぶりコンクリートが剥離した（図-10 (d) ）。
