ロッキング橋脚の地震時の損傷形態について

幸左賢二¹・佐藤崇²・鈴木威³

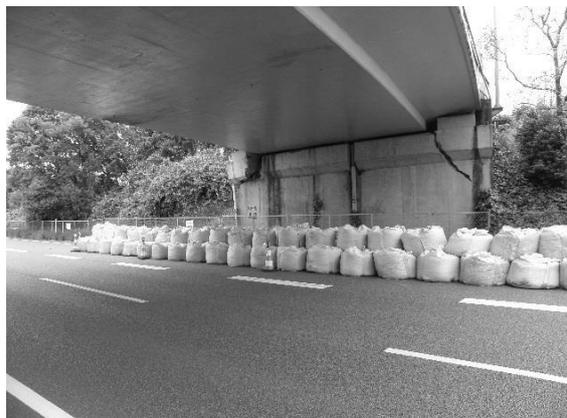
写真—1 東原橋損傷状況

写真—1に示す東原橋は熊本ICに位置し，国道57号を跨ぐ橋長約50m，幅員約11mの3径間連続PC中空床版橋で，2基の橋台と2基のロッキング橋脚で橋桁を支えている．ロッキング橋脚は5本の鋼製柱から成っている．桁は橋軸直角方向に約30cm移動し，橋脚も約4°傾いている．両端の橋台は桁かかり長の拡幅と，横方向の変位制限装置が設置され

ている．RCブロックの変位制限装置は変状が見られなかったが橋台部に斜めせん断破壊が認められる．

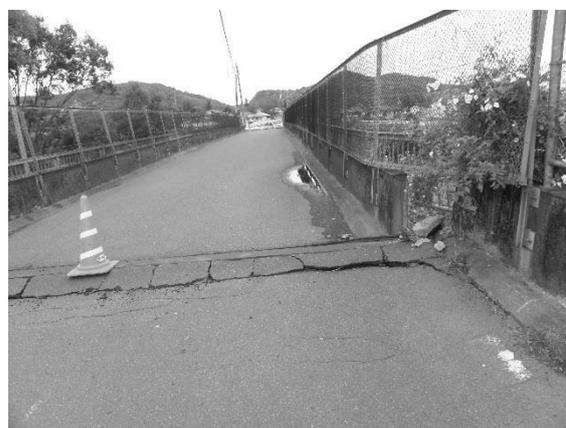
写真—2 神園橋損傷状況

写真—2に示す神園橋は熊本ICに位置し，高速道路を跨ぐ橋長約40m，幅員約5mの3径間連続PC中空床版橋で，2基の橋台と2基のロッキング橋脚で橋桁を支えている．

ロッキング橋脚は2本の鋼製柱から成っている。桁は橋軸直角方向に約30cm移動し、橋脚も約4°傾いている。両端の橋台は桁かかり長の拡幅が実施されているが、横方向の変位制限装置は設置されていない。

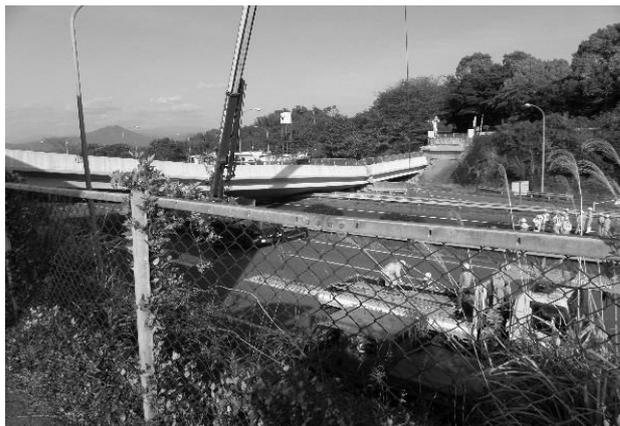
写真—3 府領第一橋梁

写真—3, 4, 図—2に示すように、東側桁端部は6m程度熊本側に、西側端部桁も3m程度熊本側に移動して横たわっている。このことから、斜角構造である桁が回転し、横変位拘束装置に衝突したと考えられる。西側橋台には桁掛り長を確保するための補強はなされているが、橋軸方向の落橋防止装置は設置されていない。一方、東側端部桁は60°の斜橋であることから、東側橋台には橋軸直角方向に2基の変位制限装置が設置されている。

管理者から十分なヒヤリングを実施していないので、現地の状況からのみ推定される個人的な設計上の課題について述べる。損傷状況から、橋軸直角方向の変位制限装置が倒壊していることから、地震により桁が衝撃的に変位制限装置に作用し、大幅に作用力が上回り落橋に至ったと考えられる。ここで、実作用力側と設計力側からみたポイントを指摘する。

a) 実作用力：橋脚がロッキング橋脚であることから、L2レベルの作用力は、支承と変位制限装置で受け持ち、 $W(\text{桁重量}) \cdot \alpha$ (桁と変位制限装置間の衝突加速度) / g (重力加速度) が変位制限装置に作用することになる。

b) 設計作用力：示方書では $3 \cdot kh \cdot Rd$ (ここで kh ：レベル1地震動に相当する設計水平震度、 Rd ：死荷重反力) を考慮することになる。両者を比較するとまず $3kh$ が衝撃的震度 (α/g) に比べて小さい可能性が指摘できる。また、 Rd として端部桁の死荷重反力を採用すると、ロッキング橋脚では W (桁重量) に比べて小さい値となり、安全率が小さく

なる可能性が指摘できる。次に桁が変位制限装置を破壊し、桁の変位によるピボット支承の回転角が、上沓と下沓の接触した時点を最大とする回転可能角度を超えると、上沓には折れ曲がる力が作用し、破壊に至る。したがって、図—3に示すように回転可能角度を超えないように桁の移動量を抑える必要がある。

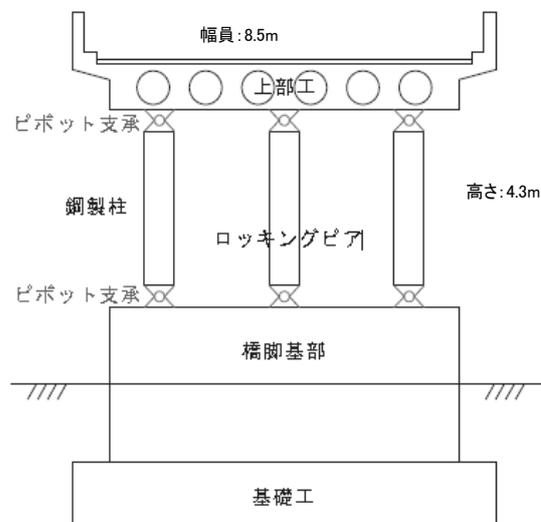
図—1 府領第一橋梁断面図

県道32号小川嘉島線の府領第一橋梁が九州自動車道本線に落橋している。NEXCO担当者の土木学会報告会での説明によると、前震では変位制限装置に損傷が生じ、本震により落橋に至ったとのことである。橋長約60mの3径間連続PC中空床版橋で、2基の橋台と2基のロッキング橋脚で橋桁を支えている。図—1に示すようにロッキング橋脚は3本の鋼製柱から成っている。

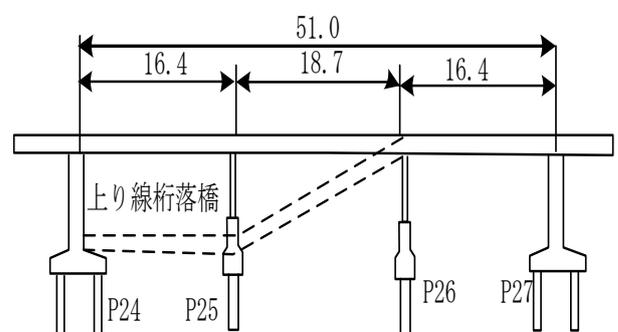
図—4 瓦木西高架橋側面図

ここでは、参考文献⁴⁾を元に、阪神大震災において落橋した瓦木西高架橋の損傷メカニズムを概説する。名神高速道路の尼崎ICから西宮IC間のうち、武庫川から西に約1.8kmにわたりRC構造の連続高架が2橋続いており、その一つが瓦木西高架橋（橋長922.05m）である。上部構造は図—4に示すように桁長51.5m（支間：16.4+18.7+16.4m）のRC3径間連続中空床版である。下部構造のうち端部のかけ違い橋脚はRC壁式橋脚であるが、図—4に示すように中間の2橋脚はロッキング橋脚となっている。このロッキング橋脚は、脚柱が1脚当たり3本の円柱で構成されている。支承条件は端部のRC壁式橋脚（P27）による1脚固定であり、固定部はX形の鉄筋で構成されるメナーゼヒンジ構造、可動橋脚は鋼製BP支承を用いている。基礎構造は全て場所打ちRC杭であるが、RC壁式橋脚は2列配置、ロッキング橋脚は単杭配置となっている。

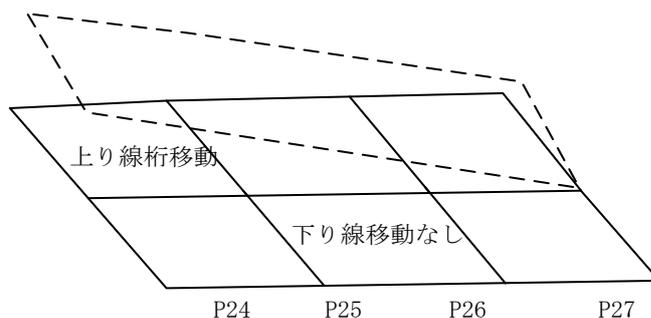
図-5 瓦木西高架橋平面図

方向の揺れに対して鈍角方向に回転しやすい。落橋状況を見ると、P27の固定端を中心に上部構造が大

上り線の上部工が、可動端の橋脚P24側から外側に回転して落下し、下を走る市道を塞いだ。橋脚P25は完全に倒壊したが、橋脚P26は傾きながらも上部工を支え、橋脚P27はねじれ破壊が発生した。本橋は52°という大きな斜角を有しており、橋軸直角

大きく回転していることから、水平方向の大きな地震動により可動支承のサイドブロックが破壊され、桁が水平方向の力に抵抗しないロッキング橋脚と共に外側へ倒れた推測される。

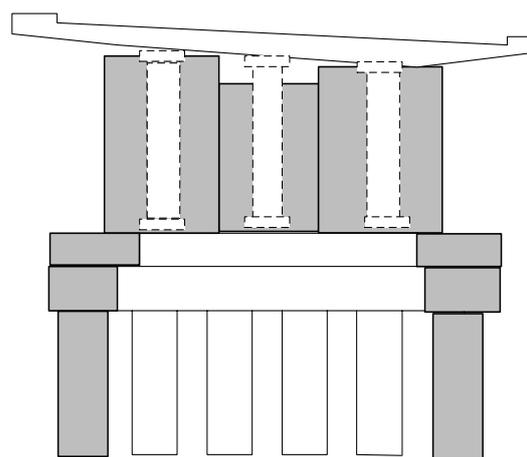
図-7 瓦木西高架橋復旧断面図

落橋した桁は不安定な状態であったことから、二次災害を防止するためにH鋼で仮支えされた。落橋した桁及び橋脚はコンクリート圧砕機等で取り壊し、撤去された。落橋部は新設橋で構築することになったが、交差道路などの関係で新設橋もスパン割は既設橋と同一とされた。上下部構造の設計は、平成6年道路橋示方書および復旧仕様に従った。交差物の制約から基礎の十分な耐力増加が困難であったため、上部構造はRC中空床版からPC中空床版に変更して死荷重を減少させ、さらに免震支承も採用された。図-7に示すように下部構造は既設のRCロッキング橋脚からRC壁式橋脚に変更され、基礎の増し杭も行い耐力が増強された。

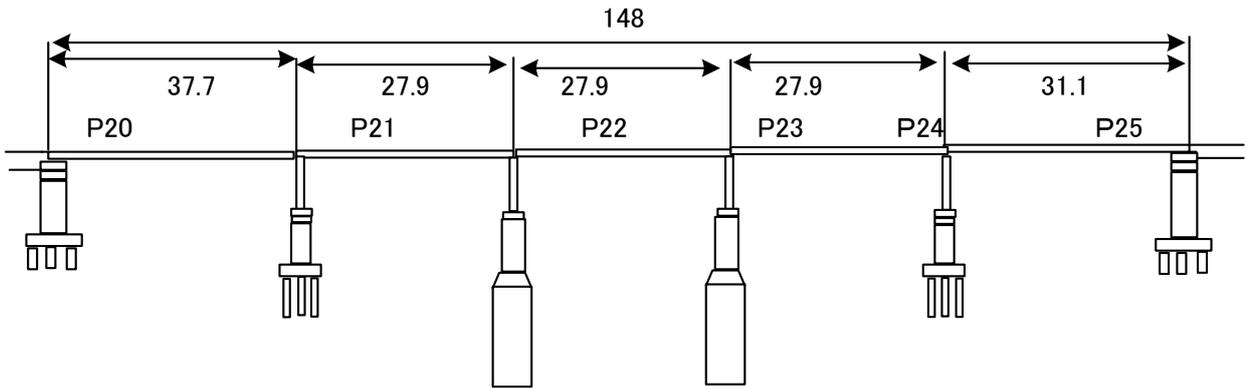
図-8 木津川橋梁一般図

阪神高速道路東大阪線P20～25の木津川橋梁は、5径間連続桁の中間支点にロッキング柱を有する特殊橋梁である。図-8に一般図、図-9に断面図を示すが、耐震設計上の課題を以下に示す。

- 1) 中間橋脚（P21, 22, 23, 24）がロッキング橋脚（柱上下部がピボット支承）で、街路橋梁の橋脚上に設置されている。
- 2) 上り線と下り線が分離構造で、横桁とストラッドで連結した構造である。

3) ロッキング橋脚は地震時水平力に抵抗しないため、両端橋脚で水平荷重を受け持つ。よって地震時には橋長148mの単純桁である。

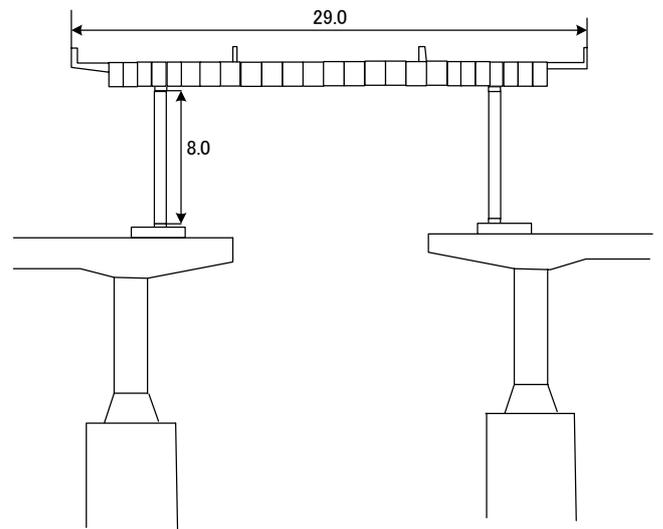
図-9 木津川橋梁断面図

端支点部での橋軸直角方向の変位を確実に抑えるため、設計作用力として $3 \cdot kh \cdot Rd$ でなく動的解析で求められた上部工慣性力を用いて変位制限構造を設計した。これらの装置は端橋脚の梁上いっばいに設置することとなった。端横桁の下と側面に変位制限装置、主桁直下にスベリ支承、端横桁の前に横梁を設け水平荷重分散装置（ゴム支承）を設置している。
