軸応力をパラメータとした積層ゴム支承のせん断特性確認実験

崔準祐¹・原暢彦²・今井隆²・植田健介²・成炫禹³

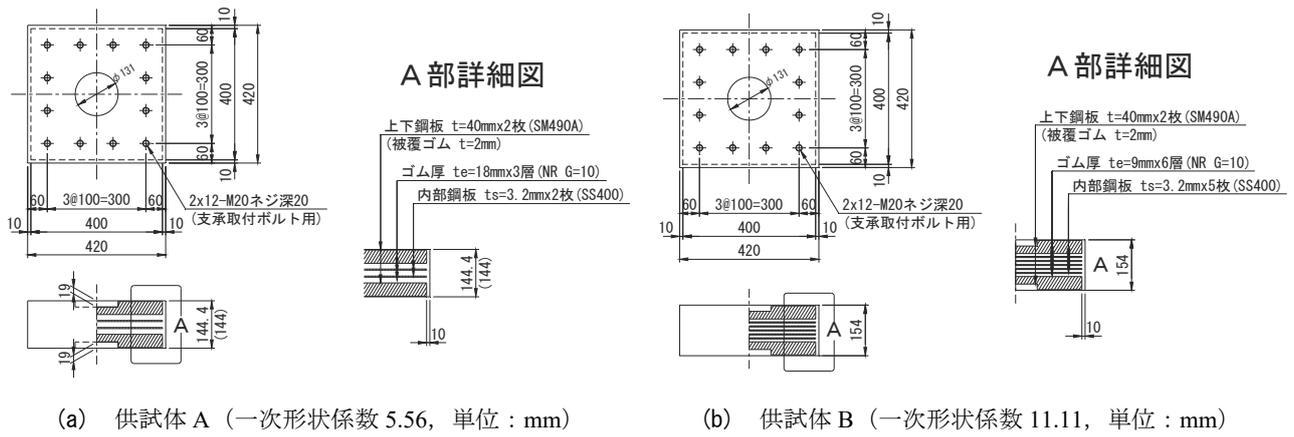
図-1 実験供試体の構造図 (単位 : mm)

本実験に用いた供試体の構造図を図-1に、諸元を表-1に示す。本実験に用いた供試体は積層ゴム支承 (RB) 7体であり、供試体寸法はJISの標準試験体⁷⁾に合わせ、平面寸法を400mm×400mmとした。また、総ゴム厚は54mmとしたが、本実験では一次形状係数の違いがゴム支承の引張せん断特性に及ぼす影響を確認するため、2種類の異なる形状係数を有する供試体を作製した。ここでは、1層のゴム厚を18mmとして3層としたもの (以下、供試体A)、1層のゴム厚を9mmとして6層としたもの (以下、供試体B) を用いた。一次形状係数 S_1 と二次形状係数 S_2 は、道

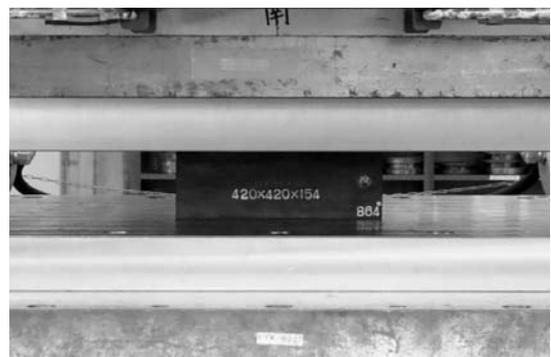
写真-1 実験供試体のセットアップ状況

本実験では, 鉛直荷重(圧縮最大20MN, 引張最大2MN, 鉛直ストローク最大500mm)と水平荷重(最大±6MN, 水平ストローク最大±600mm)を同時に荷重することが可能な2軸試験機を用い, 軸力の荷重速度を1mm/sec, 水平力の荷重速度を10mm/secと設定して実験を行った。実験供試体のセットアップの状況を写真-1に示す。

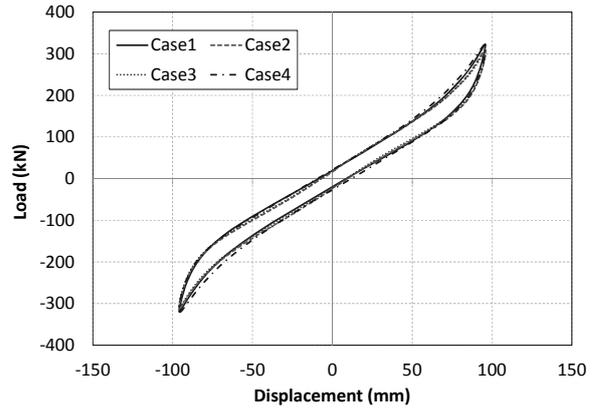
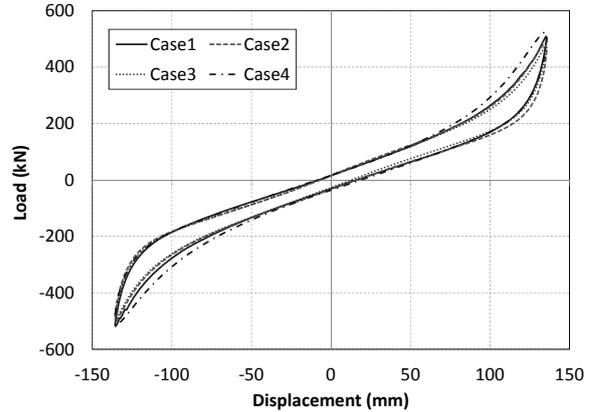
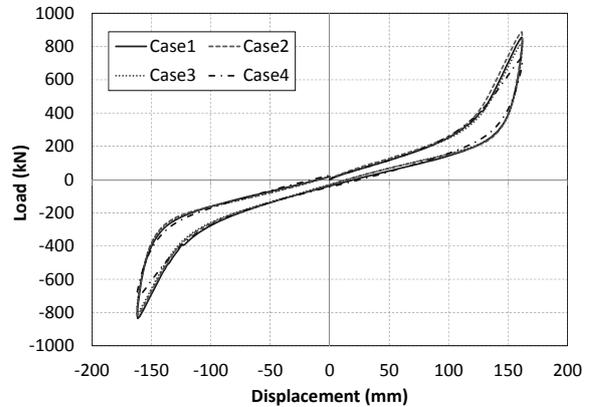
図-2 実験供試体の水平荷重-変位履歴

(a) 175%載荷時の荷重-変位履歴

(b) 250%載荷時の荷重-変位履歴

(c) 300%載荷時の荷重-変位履歴

せん断ひずみ175%、250%、300%載荷時のCase1～Case4の水平荷重-変位履歴を図-2に示す。せん断ひずみ175%と250%の載荷では、それぞれ10回ずつ繰り返し載荷を行っているが、ここでは荷重-変位履歴をケース別に比較しやすくするため、バージン効果が見られる1回目の履歴を除いて2回目から10回目の履歴を平均化したもので示している。

まず、せん断ひずみ175%載荷時の結果をみると、軸応力が変化しても水平荷重-変位の変化はほとんどみられていない。一方、せん断ひずみ250%載荷では、Case1、Case2、Case3の履歴においてはほとんど変化がみられていないが、Case4の履歴においては他のケースに比べせん断変位約60mm（せん断ひずみ111%）から履歴がやや膨らんでいく現象がみられた。ゴム支承が2MPaの引張応力を受けながらせん断変形することで、ゴム自体の変形が大きく変わったことが原因である。すなわち、ゴム支承に作用する軸応力の変化により、ゴム支承の変形が変わったことによるものと考えられるが、各ケースのせん断ひずみ250%載荷時の変形様子を比較してみると、Case4ではゴム支承が鉛直方向に大きく伸びた状態でせん断変形し、8回目以降の載荷からは内部鋼板が上下方向に変形していることが確認された（写真-2）。このようにゴム支承が引張力を受けた状態でせん断ひずみ250%程度せん断変形していくと、ゴムが鋼板から剥がれ、やわらかくなった状態でせん断変形を行ったことが考えられるが、せん断ひずみ250%10回の載荷が終わるまでゴムに亀裂が入るなどの損傷はみられなかった。また、せん断ひずみ300%載荷時の履歴を比較してみると、Case1、Case2、Case3ではせん断ひずみ250%載荷時と同様に履歴の変化がほとんどみられていないが、Case4ではせん断変位約140mm（せん断ひずみ約260%）付近から荷重が低下する傾向を示しており、せん断ひずみ250%を超えると引張の影響がみられた。せん

断ひずみ250%まではゴム支承が弾性範囲にとどまっているため、ゴム分子間の亀裂が少ないために耐荷力の増加範囲であったが、せん断300%時点ではゴム分子間の結合が切れ出して弾性を失いつつある現象となっているため、耐荷力が低下したと思われる。

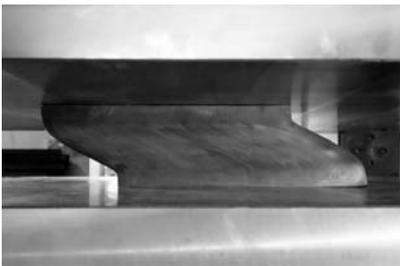
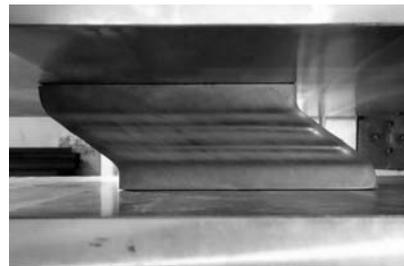
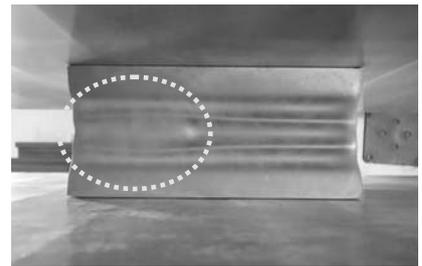
写真-2 Case1 と Case4 の引張せん断実験時の供試体の様子

(a) 250%載荷時の様子 (Case1)

(b) 250%載荷時の様子 (Case4)

(c) 250%載荷後の様子 (Case4)

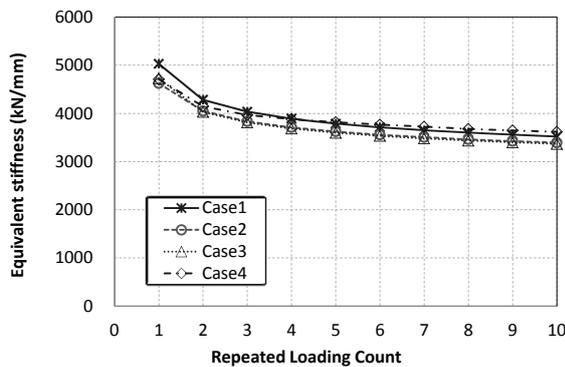
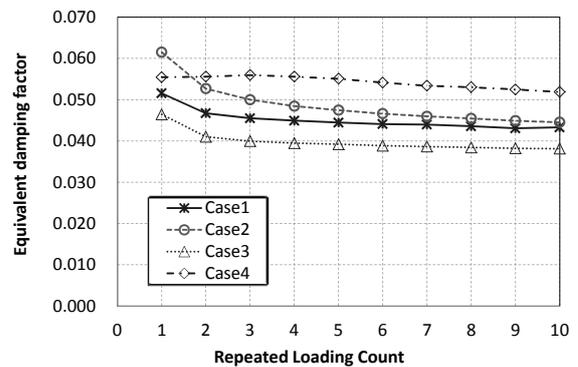
図-3 実験供試体の等価剛性および等価減衰定数の変化 (せん断ひずみ 250%10 回載荷時の記録から)

(a) 等価剛性の変化

(b) 等価減衰定数の変化

図-3は、各ケースにおいてせん断ひずみ250%を10回繰り返し載荷した結果から、等価剛性および等価減衰定数を載荷回数ごとにプロットしたものである。等価減衰定数は、等価減衰定数は、道路橋支承便覧⁸⁾に基づき、式(2)を用いて算出した。

まず、等価剛性については、図-3(a)より、すべてのケースにおいて、初期載荷時のバースン効果により1, 2回目の載荷時に等価剛性が高くなり、その後徐々に等価剛性が低下してくる傾向を示していることがわかる。等価剛性の変化をケースごとに比較してみると、ゴム支承に圧縮応力を6MPa載荷したCase1の等価剛性が他のケースに比べやや高く評価されていること、引張応力-2MPa載荷したCase4の等価剛性が繰り返し載荷回数が増えるにつれてそれほど大きく低下していないことは確認されたが、等価剛性の変化は全ケースでほとんど同じ傾向を示しており、ゴム支承に作用する軸応力による影響は小さいと考えられる。

効果により1, 2回目の載荷では履歴が膨らむ形となり等価減衰定数が高くなるが、その後徐々に低下し3, 4回目の載荷からはほとんど変化がみられていない。また、ケースごとに等価減衰定数を比較してみると、Case1, Case2では0.045~0.05程度の等価減衰定数が得られているが、Case3では等価減衰定数がやや減少、Case4では増加していく傾向を示した。これは、実験供試体のばらつきも一因と考えられるが、ゴム支承の荷重-変位履歴の変化に伴い、履歴吸収エネルギーが変化したことも原因であり、図-4に履歴吸収エネルギーを示すとおり、Case3とCase4の値が大きく異なっていることがわかる。Case4において履歴吸収エネルギーが大きくなった理由は、上述のとおりCase4ではゴムが大きく変形していたため、その変形に伴い内部摩擦が増加し、履歴形状が膨らんでいったためと考えられる。

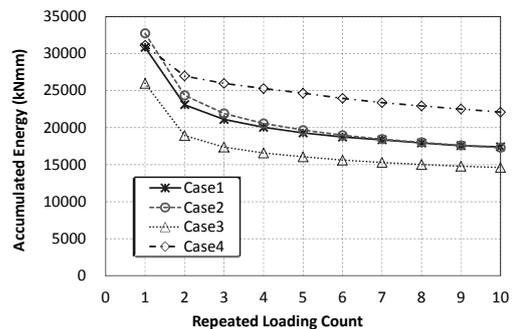
図-4 実験供試体の履歴吸収エネルギー

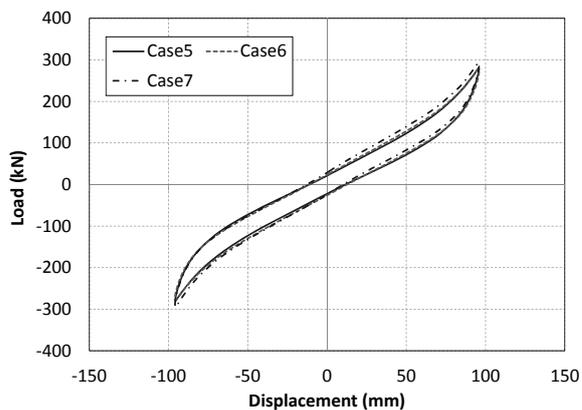
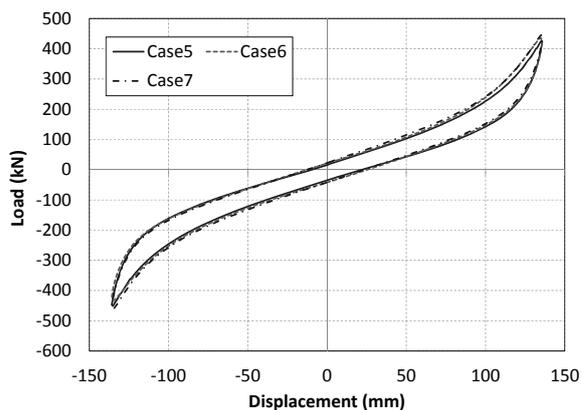
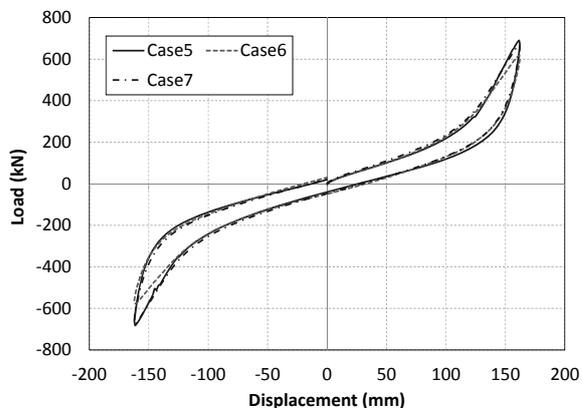
図-5 実験供試体の水平荷重-変位履歴

(a) 175%载荷時の荷重-変位履歴

(a) 250%载荷時の荷重-変位履歴

(b) 300%载荷時の荷重-変位履歴

Case5, Case6, Case7のせん断ひずみ175%, せん断ひずみ250%, せん断ひずみ300%載荷時の荷重-変位履歴を図-5に示す。履歴形状の変化について着目してみると、せん断ひずみ175%載荷ではすべてのケースでほとんど変化はみられず、せん断ひずみ250%載荷では引張応力-2MPaを与えたCase6とCase7

において履歴形状が少し大きくなるものの、全体を通してほとんど変化はみられていない。一方、せん断ひずみ300%载荷では、一次形状係数が5.56であるCase6においてせん断変位135mm（せん断ひずみ250%）を超えてから耐力が低下することが確認されたが、一次形状係数が11.11であるCase7においては、履歴形状がCase5とほとんど変わっておらず、耐力の低下もみられていない。これにより、Case6の履歴形状も変化し、等価剛性や等価減衰定数、履歴吸収エネルギーも変わる結果となった。

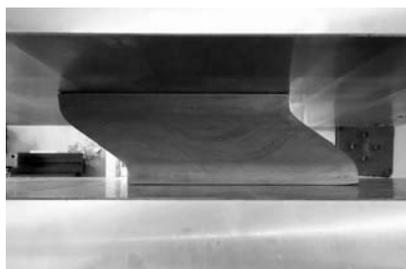
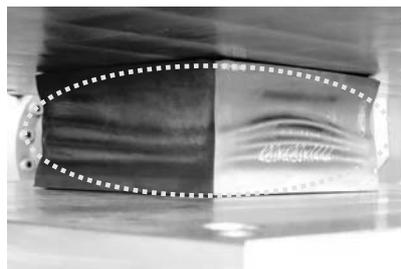
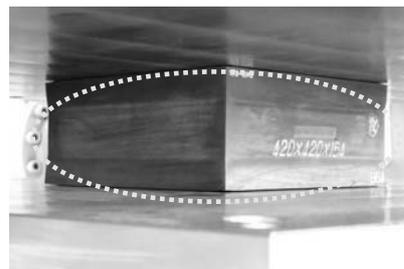
写真-3 Case6 と Case7 の引張せん断実験時の供試体の様子

(a) 250%载荷時の様子 (Case7)

(b) 300%载荷後の様子 (Case6)

(c) 300%载荷後の様子 (Case7)

また、写真-3にCase7のせん断ひずみ250%载荷時の様子と、Case6とCase7のせん断ひずみ300%载荷後の供試体の様子を示す。写真-3 (b) より、一次形状係数が低いCase6では内部鋼板の変状を伴うせん断変形を行っていたが、Case7ではゴムが鉛直方向に伸びているものの内部鋼板の変状等はみられていないことがわかる。以上のように、ゴム支承が引張応力を受けている状態では、形状係数の変化がゴム支承のせん断特性に及ぼす影響は大きい。

また、一次形状係数の違いによる影響については、ゴム支承が引張応力を受けている状態では、形状係数の変化による影響を受けやすく、形状係数が低いゴム支承では大せん断ひずみ時に内部鋼板が大きく変状し、水平耐力や等価剛性が低下する結果となり、引張応力下においてはゴム支承の一次形状係数の影響は大きいと考えられる。
