積層ゴム支承のゴムと内部鋼板の接着層における  
経年劣化特性の評価

坂本直太<sup>1</sup>・向井梨紗<sup>2</sup>・篠原聖二<sup>3</sup>

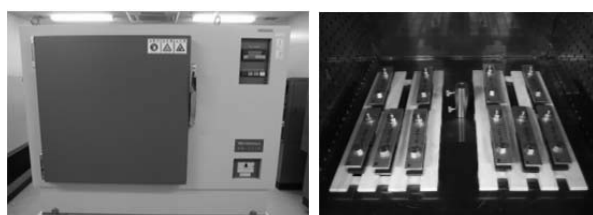
写真-1 老化試験機と養生状況

写真-1に示すギヤー式老化試験機を用いて、常温を35℃、劣化促進温を70℃として養生し、熱影響を確認した。劣化促進温度の70℃は伊藤らのゴム支承の耐久性に関する研究<sup>4)</sup>を参考に設定した。

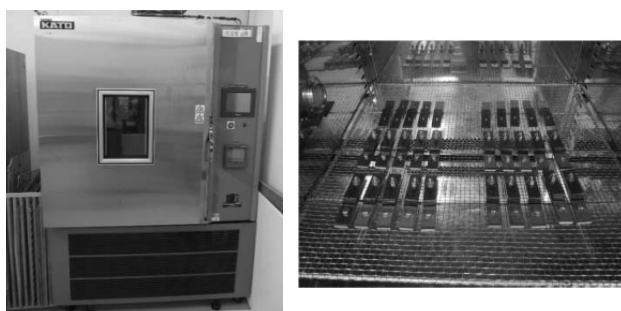
写真-2 加熱・加湿処理機と養生状況

水分による影響を確認するために、写真-2に示す加熱・加湿処理機を用い、高湿の状況を湿度90%として養生した。

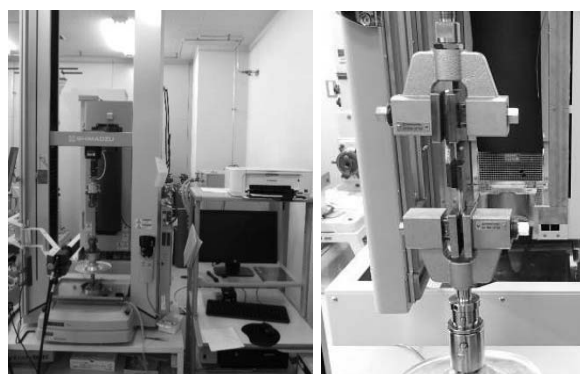
写真-6 精密万能試験機（引張せん断試験）

引張せん断試験は写真-6に示す精密万能試験機を用いて行った。各養生後ひずみを解除し、試験室温湿度(23±2℃, 50±5%RH)にて状態調節後に試験を行った。なお、以下に示す試験結果は試験数5個の平均値で表している。また、基準となるA試験とB-0試験もグラフに表している。

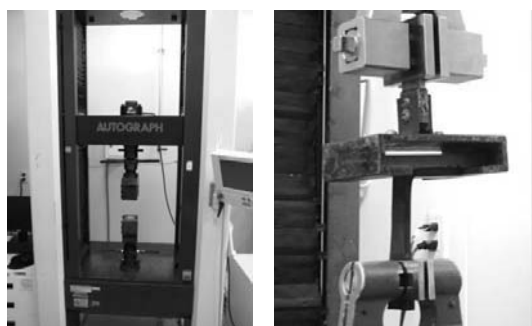
写真-8 精密万能試験機 (90°Cはく離試験)

塩水の影響を評価するために、90° はく離試験を写真-8 に示す精密万能試験機を用い、基本となる養生時間 0 の I 試験と塩水噴霧で養生した J 試験を行った。試験結果を図-18 に示す。はく離強さは養生時間の増加とともに低下する傾向であるが、その値は小さい。
