## 2016年12月28日の茨城県北部の地震によって 被災した新小山橋での現地踏査・常時微動計測

秦吉弥<sup>1</sup>・矢部正明<sup>2</sup>

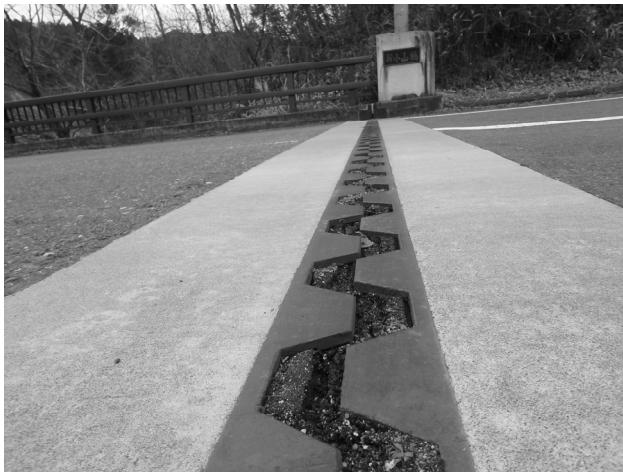
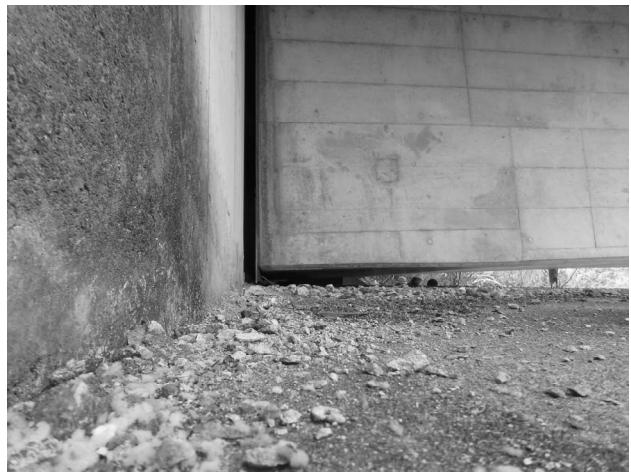
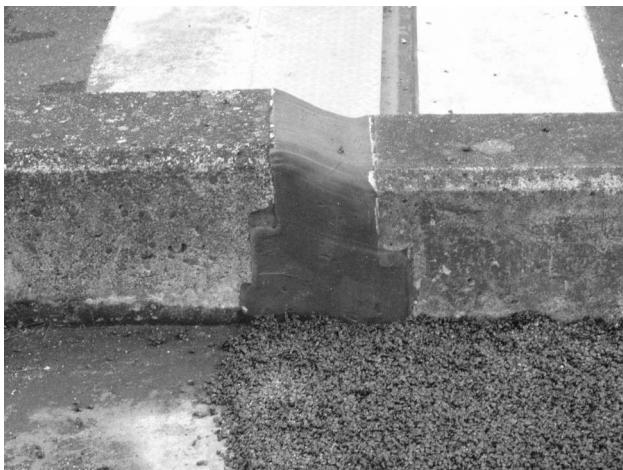
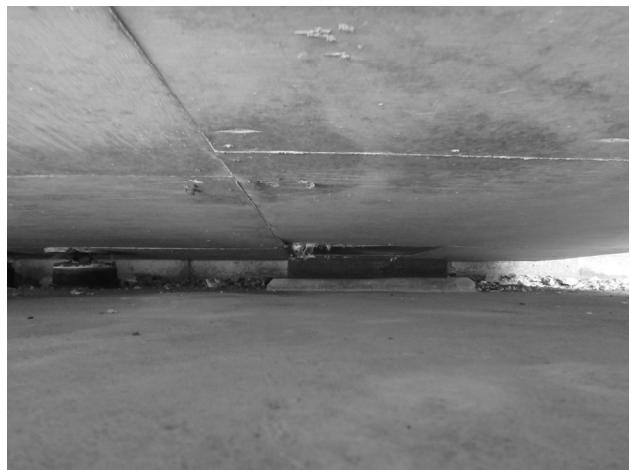
写真-2 2016年12月28日茨城県北部の地震によって新小山橋に生じた損傷

(a) 伸縮装置の橋軸方向開き

(c) 右岸側橋台の橋座位置の桁の浮き(橋台沈下)

(b) 橋台位置の桁端部と背面の段差

(d) 右岸側橋台の橋座位置での桁の浮き(橋台沈下)

**写真-2**は、新小山橋での被災箇所である。主な被災箇所は、両端部伸縮装置に常時状態では生じない大きな遊間が生じたことと、右岸側の橋台が沈下した結果、あたかも桁が浮いたような状態となっていることである。何れの被災箇所ともに、前述の断層分野の専門家による調査<sup>2),3),4)</sup>によれば、断層変位に起因する地盤や斜面の変状によって生じた被害である。新小山橋の上部構造から作用する慣性力を負担する橋脚軸体には、外観目視の範囲では、有害なひび割れは確認できなかったことから、新小山橋の構造体に影響を与えるような被害は、生じていなかつたと推察される。

以上のように、新小山橋に生じた被害は、地震動によって生じたものではなく、断層変位に起因する地盤や斜面の変状によって生じた被害と推察されるが、二径間連続PC箱桁・T型ラーメン橋の橋台が沈下して桁端部の鉛直方向支持機能が失われても片持ち梁状態でも自立していた点や桁端部に生じた段差を修復後に輸送機能を回復できている点は、斜面変状や断層変位等を地震の影響として設計で考慮することが規定される予定<sup>13)</sup>の道路橋の耐震設計にとって、断層変位や斜面変状を伴う場合に、道路橋として望ましい構造を議論する上で重要な情報となると思われる。また、もし、新小山橋が二径間連続PC箱桁・T型ラーメン橋でなく、単純桁の二連形式であった場合、橋台の沈下に追従して桁も変位したと予想される。その場合、今回橋台に生じた約5cm<sup>4)</sup>の沈下は路面上では観測されなかった（もっと小さい段差量であった）可能性があり、地震直後は被災として認識されなかった可能性もある。損傷の発見し易さや地震後の輸送機能を評価する上でも、大きな被害ではなかったが、新小山橋の被災情報は、示唆あるものであったと考えられる。

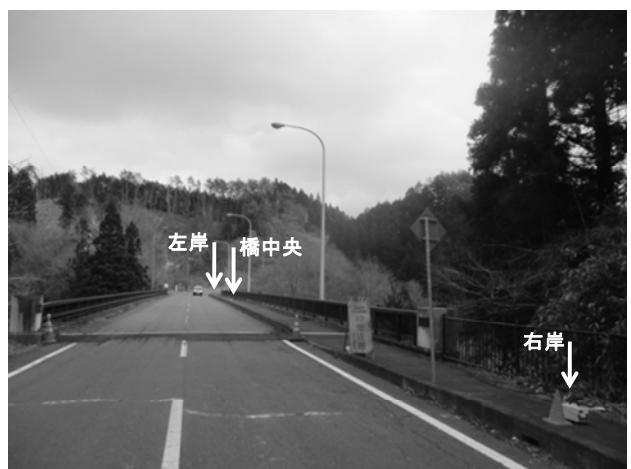
写真-3 常時微動の計測状況（新小山橋）

観測点において常時微動計測(単点計測)を実施した。  
写真-3, 写真-4, 写真-5に新小山橋, KiK-net高萩,  
SK-net北茨城での常時微動計測状況を示す。

3. 得られた知見を踏まえ、新小山橋の右岸と橋中央(桁中央部)の二地点を対象に(図-5参照)、常時微動計測(アレー計測)を実施した。写真-3にアレー計測の状況を示す。計測機器は、3. と同様に、白山工業(株)製の一体型微動探査兼地震計機器<sup>14)</sup>を採用した。計測方向は、橋軸方向(N65°E)、橋軸直交方向(N25°W)、鉛直方向の計三方向であり、後述する伝達関数(橋中央／右岸)の計算では三方向それ

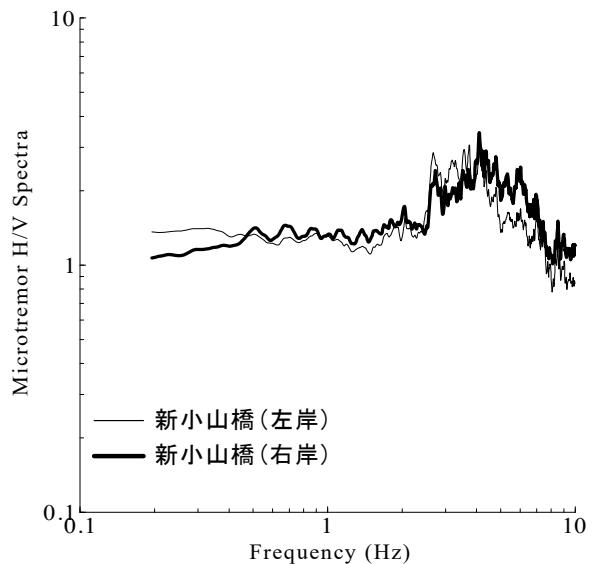
図-2 常時微動H/Vスペクトルの比較(新小山橋)

図-2は、新小山橋の左岸および右岸における常時

微動H/Vスペクトルを比較したものである。図-2に示すように、左岸と右岸のH/Vスペクトルの特徴(ピーク周波数およびスペクトル形状など)が良い一致を示しており、2016年茨城県北部の地震時に新小山橋の左岸と右岸に作用した強震動の特徴が概ね類似していたものと推察される。

計測機器は、白山工業(株)製の一体型微動探査兼地震計機器<sup>14)</sup>を採用した。計測機器の詳細については文献14)を参照されたい。計測方向は水平二成分と鉛直成分の計三成分であり、後述する常時微動H/Vスペクトルの計算では、水平二成分の平均をとった。図-2および図-3に常時微動H/Vスペクトルの比較を示す。ここに、常時微動H/Vスペクトルの計算処理方法としては、微動の加速度時刻歴に対して0.1Hzのハイ・パスフィルターを施し、雑振動が比較的小さい163.84秒の区間を七区間抽出し、フーリエ振幅スペクトルの計算を行い、バンド幅0.05HzのParzen Windowで平滑化したのちに、H/Vスペクトルを算出し、七区間の平均をとった。評価振動数の範囲としては、使用した微動計測器の性能<sup>14)</sup>などを考慮して0.2~10Hzとした。

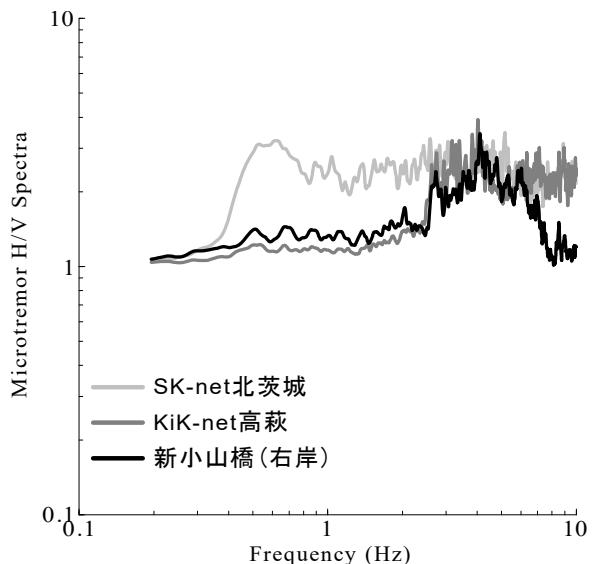
図-3 常時微動H/Vスペクトルの比較(新小山橋とその周辺に位置する既存強震観測点)

図-3は、新小山橋(右岸), KiK-net高萩, SK-net北茨城における常時微動H/Vスペクトルを比較したものである。図-3に示すように、当該三地点におけるH/Vスペクトルの特徴が全ての評価周波数帯域において良い一致を示しているとは言い難い。しかしながら、新小山橋(右岸)とKiK-net高萩では、7~10Hzの比較的高周波帯域では類似性が低いものの、0.2~7Hzの比較的低周波帯域では類似性が高くなっている。

る。すなわちこの類似性は、両地点におけるごく表層の地盤震動特性の有意な差異を除けば、両地点における地盤震動特性は概ね類似しているものと推察される。さらに、両地点におけるサイト特性の差異(図-3参照)ほかに伝播経路特性の差異(図-1参照)も概観されるものの、2016年茨城県北部の地震によって新小山橋に作用した強震動として、KiK-net高萩で得られた強震観測記録(図-4参照)を工学的に援用できる可能性を示唆するものである。

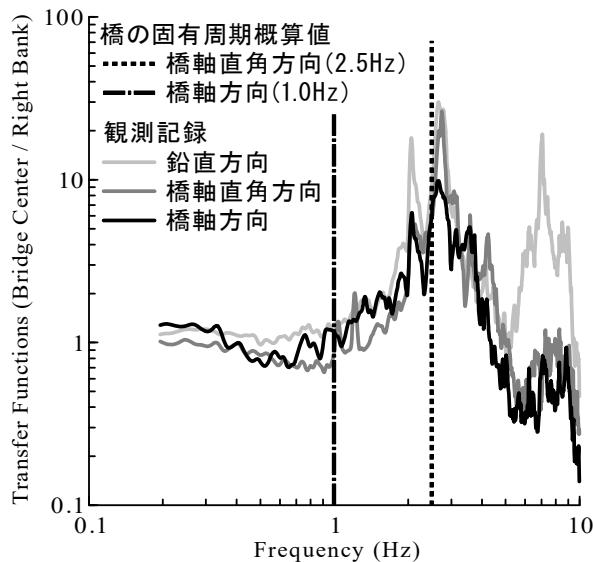
図-6 新小山橋の振動性状を表す伝達関数の三方向比較

図-6は、評価した新小山橋の伝達関数(橋中央／右岸)を、橋軸方向・橋軸直交方向・鉛直方向の三方向について比較したものである。図-6に示すとおり、新小山橋は、基本的な振動性状を表す伝達関数が卓越するピーク周波数(最も大きな伝達関数の値を示す周波数)を2.7Hz付近に有する傾向が確認でき、この傾向は、橋軸方向・橋軸直交方向・鉛直方向の三方向において概ね共通であることも読み取れる。

前述したように、2.7Hz(0.37秒)は、新小山橋の橋軸直角方向の固有周期に近く、右岸側橋台が沈下したため、橋軸直角方向の拘束がなくなり、橋軸直角方向の振動が卓越したため、増幅率も高くなつたと予想される。2.7Hzでは、鉛直方向の増幅率も大きいが、PC桁の鉛直たわみの概算値の算定式<sup>15)</sup>によれば、新小山橋のPC桁の鉛直たわみの固有振動数は約2.3Hzと推定されることから、それに相当する振幅は、図-6の鉛直方向の約2.1Hzの卓越振幅が相当すると考えられる。

ぞれを対象とした。新小山橋の振動性状を表す伝達関数の計算処理方法としては、微動の加速度時刻歴に対して0.1Hzのハイ・パスフィルターを施し、右岸と橋中央において同時に得られた雑振動が比較的小さい163.84秒の区間を七区間抽出し、フーリエ振幅スペクトルの計算を行い、バンド幅0.05HzのParzen Windowで平滑化を施した。右岸と橋中央でのフーリエスペクトルの比率(橋中央／右岸)で表される伝達関数を算出し、七区間の平均を採用した。評価振動数の範囲としては、使用した微動計測器の性能<sup>14)</sup>などを考慮して0.2~10Hzとした。

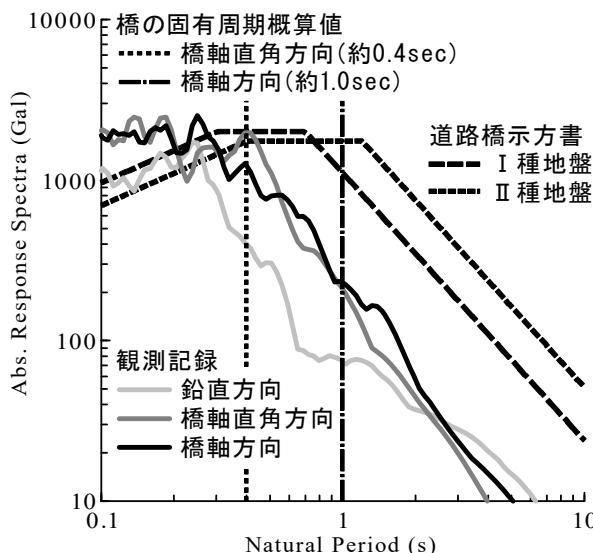
図-7 KiK-net高萩での本震観測記録による絶対加速度応答スペクトルと新小山橋における固有周期の関係

図-7は、新小山橋と地盤震動特性が概ね類似しているKiK-net高萩で得られた本震観測記録の橋軸方向(図-4(c)参照)、橋軸直交方向(図-4(d)参照)、鉛直方向(図-4(e)参照)の加速度応答スペクトル(減衰定数5%)をそれぞれ比較したものである。図-7には、道路橋示方書(2012)<sup>12)</sup>による設計標準スペクトル(I種地盤およびII種地盤)も同時に示す。

答は約200Galとレベル1地震動程度であるが、橋軸直角方向の固有周期約0.4秒付近では、道路橋示方書V耐震設計編に規定されるレベル2地震動タイプII地震相当の応答加速度が生じている。しかし、前述したように、ここで推定した固有周期は、実際の固有周期よりも短く評価しているため、新小山橋の橋軸直角方向に作用した地震動強度は、図-7の周期0.4秒付近の値（道路橋示方書V耐震設計編に規定されるレベル2地震動）よりも小さかったと予想される。新小山橋の竣工が平成五年十月であることから、その耐震設計は、道路橋のRC橋脚に地震時保有水平耐力法が規定された平成二年道路橋示方書<sup>16)</sup>によって行われていると考えられるため、2016年茨城県北部地震によって新小山橋の周辺地盤上に生じた地震動の強度は、建設時の耐震設計で考慮した範囲内にあったと予想される。

定から、実際の固有周期を短く評価していると考えられることと、後述する推定地震動の加速度応答スペクトル（図-7参照）より、新小山橋周辺地盤上に生じた地震動の強度は、新小山橋に構造的な被害を生じさせるようなものでなかったと推察される。
