## 既往被害地震における橋梁の損傷と超過外力に対する課題

白戸 義孝<sup>1</sup>・佐藤 孝司<sup>2</sup>・今野 久志<sup>1</sup>・荒木 恒也<sup>1</sup>

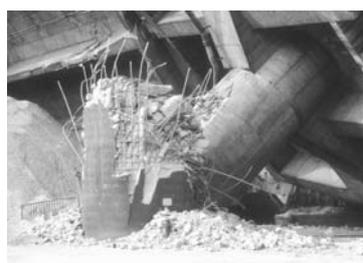
被害地震における橋梁損傷の状況を、表-2及び図-1に示す。1995年の兵庫県南部地震では、図-1(a)に示すような橋脚のせん断破壊等による落橋が生じた。この地震以降耐震補強が精力的に進められ、補強した箇所の被害は比較的少なく、2016年の熊本地震を除けば、橋梁の機能を喪失した事例は確認されな

(a) 橋脚のせん断破壊

| 被害地震 | 損傷例 |
|---|--|
| 兵庫県南部地震 | <ul style="list-style-type: none"> <li>・地震発生当時までに想定されてきた被害程度をはるかに上回る激甚な被害.</li> <li>・設計で想定されていた地震力をはるかに上回る地震力の作用による被害.<br/>(図-1 (a) 橋脚のせん断破壊と落橋)</li> </ul> |

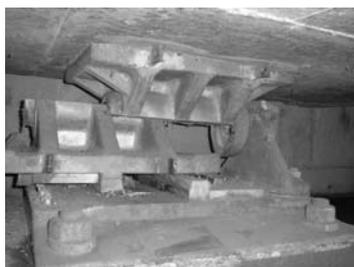
しかし、支承周辺では、図-1(b)に示すように、支承単独ではレベル2地震動に耐えられない支承については、多くの地震で被害が生じている。また、図-1(c)に示すような桁衝突による橋台パラペットの損傷被害も見られる。

(b) 鋼製支承の破断

| 被害地震 | 損傷例 |
|---|--|
| 新潟県中越地震 | <ul style="list-style-type: none"> <li>・支承や RC 橋脚 (段落とし部) の損傷や桁衝突の被害.<br/>(図-1 (b) 鋼製支承の破断, (c) パラペット部の損傷)</li> </ul> |

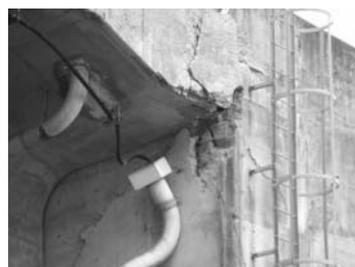
(c) パラペット部の損傷

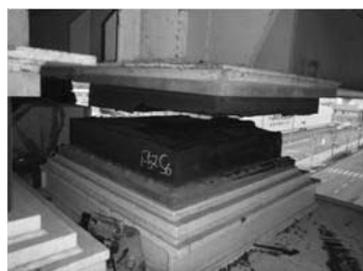
最近の東北地方太平洋沖地震や熊本地震では、レベル2地震動に耐えるとして設計されたゴム支承の破断(図-1(d))や、耐震補強として設置された制震ダンパーを取り付けた既設構造物側の取付箇所被害(図-1(e))が生じていることが特徴的である。熊本地震では、落橋防止ケーブルが破断される被害も生じている(図-1(f))。

(d) ゴム支承の破断

| 被害地震 | 損傷例 |
|---|--|
| 東北地方太平洋沖地震 | <ul style="list-style-type: none"> <li>・我が国で初めて津波による上部構造の流出.</li> <li>・地震時水平力分散ゴム支承の破断や制震ダンパー取付部の破壊等.<br/>(図-1 (d) ゴム支承の破断)</li> </ul> |

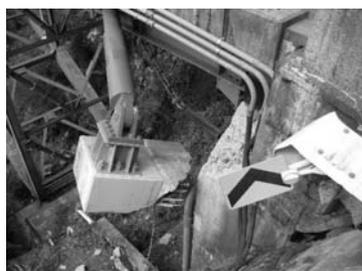
(e) 制震ダンパー取付部の破壊

| 被害地震 | 損傷例 |
|---|--|
| 熊本地震 | <ul style="list-style-type: none"> <li>・支承の破壊や破断に伴う上部構造の移動に伴う各部の破壊, 橋脚段落し部の損傷.</li> <li>・ロッキング橋脚を有する橋梁の落橋.</li> <li>・地震動や地盤変位により, 主に支承部に多数の被害.<br/>(図-1 (e) 制震ダンパーの破断, (f) 落橋防止ケーブルの破断)</li> </ul> |

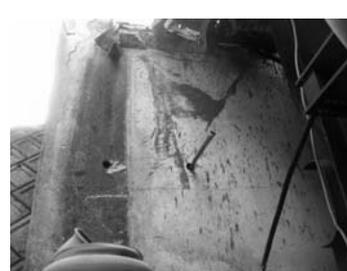
(f) 落橋防止ケーブルの破断

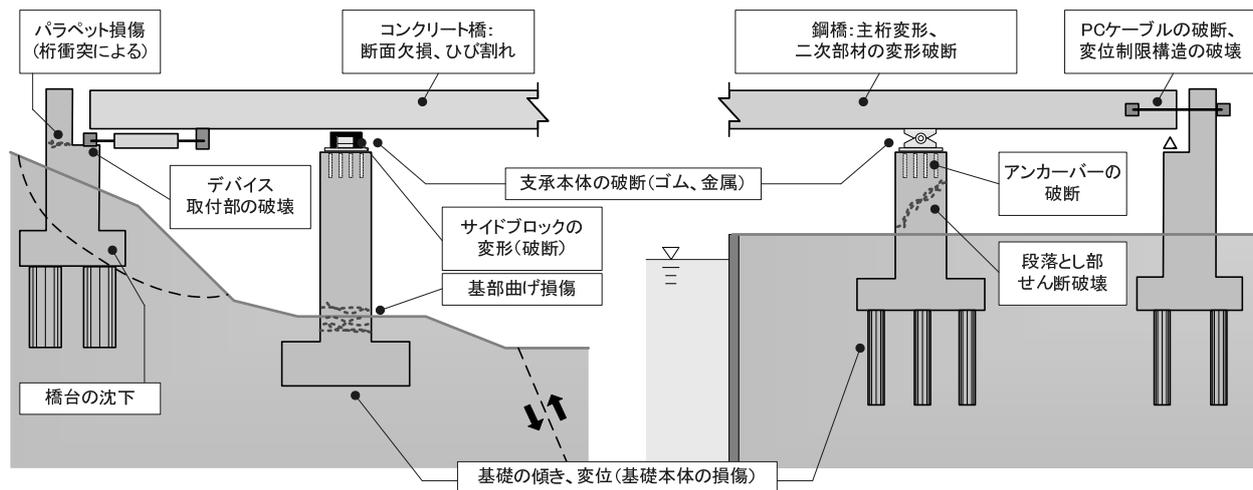
図-2 被害地震における橋梁の主な損傷

損傷事例を元に、主な損傷を図-2のように整理した。上部構造の主な損傷は、鋼橋の場合には主桁変形や二次部材の変形破断、コンクリート橋の場合には桁端部の断面欠損や横桁のひび割れである。下部構造の主な損傷は、橋脚の場合には段落とし部のせん断破壊や基部の曲げ損傷、橋台の場合には沈下や桁衝突によるパラペット部の損傷である。基礎構造の主な損傷は、基礎の傾きや変位（基礎本体の損傷）である。支承周辺の主な損傷は、支承本体の破断、アンカーバーの破断、サイドブロックの変形（破断）、制震ダンパー等の耐震デバイスの取付部の破壊である。落橋防止システムの主な損傷は、PCケーブルの破断や変位制限構造の破壊である。

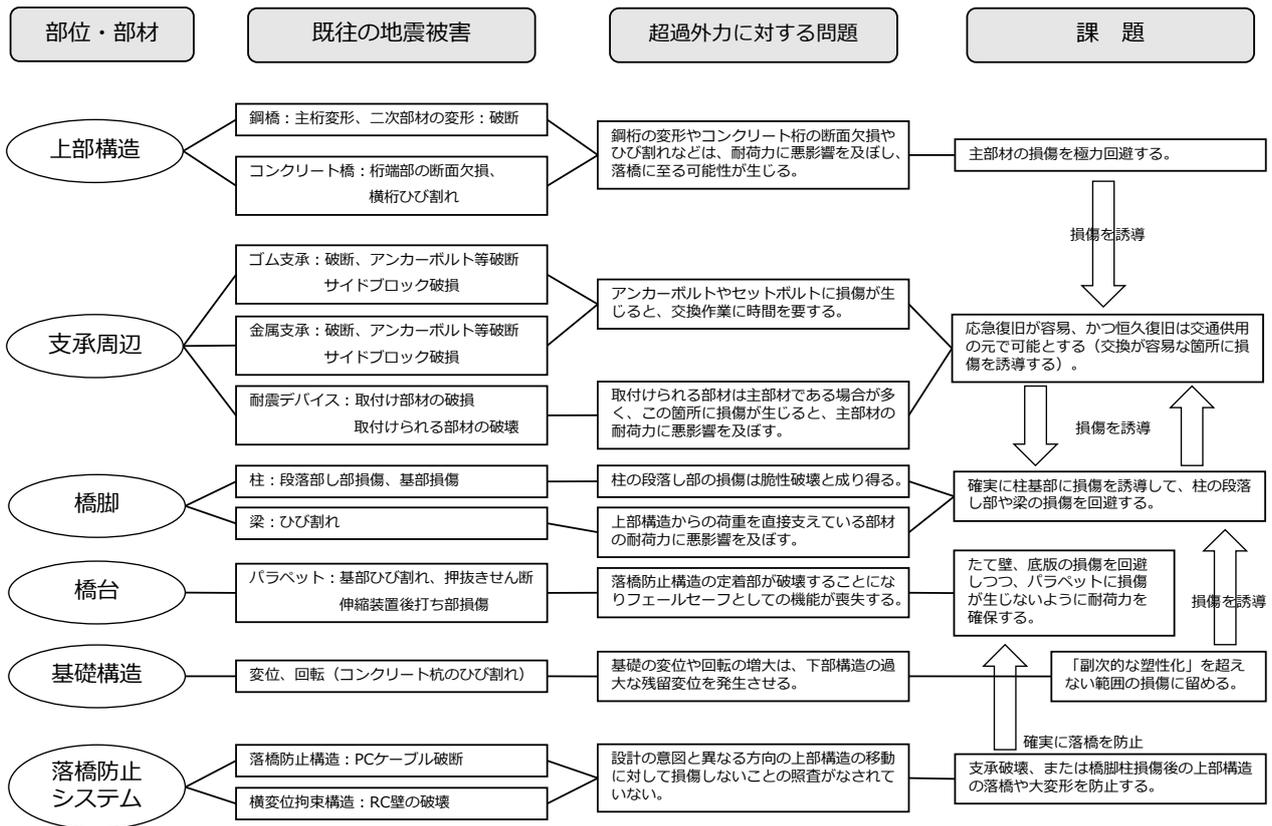
損傷事例を整理した結果を踏まえ、従来の想定を超えるような外力（ここでは、超過外力とする。）が発生した場合の課題を図-3のように整理した。

まず、「既往の地震被害」において、橋梁の部位ごとの損傷状況を示す。これを受け、「超過外力に対する問題」において、現行設計による橋の各部位の損傷とそれによる被害状況を抽出した。そして、「課題」において、これらの深刻な被害を防止するため、超過外力によるこれらのような深刻な被害を

図-3 従来の想定を超えるような外力が発生した場合の課題
