熊本地震における扇の坂橋の被害分析及びその再現解析

佐々木 智大¹・藤倉 修一²・秦 吉弥³

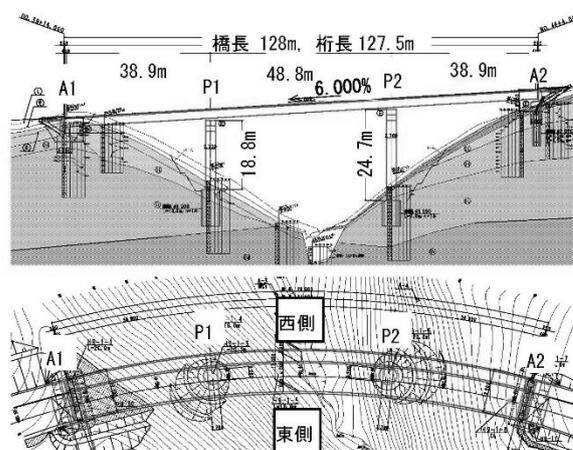
図-1 扇の坂橋一般図

本橋は県道熊本高森線の山岳部に位置し、3径間連続曲線鋼桁橋である。一般図を図-1に示す²⁾。本橋は橋長128m、平面線形Rは250m、A1橋台からA2橋台にかけて6.000%の上り縦断勾配がある3径間連続

以下の被害状況では、図-1の平面図に示すように、曲線桁曲率内側を東側、曲率外側を西側と定義する。また、被害状況は、2016年5月12日に行った被災調査を基にまとめた¹⁾。A1橋台西側を斜めから見た状況が写真-2である。パラペット前面から側面にかけてひび割れが進展している。これは、桁がパラペットに衝突したことによってパラペットの基部が損傷したと考えられる。A1橋台桁下の全体の状況を写真-3に示す。上部工全体が西側に移動し残留変形が生じている。同じA1橋台西側端部の橋軸方向および橋軸直角方向の支承の残留変位を示したものが、写真-4および写真-5であり、残留変位量はそれぞれ150mm、170mm程度であった。A1橋台東側端部では、橋軸方向の残留変位はP1側に50mm程度、橋軸直角方向については、西側端部とほぼ同程度であった。写真-5に示すように、主桁に取り付けられた変位制限

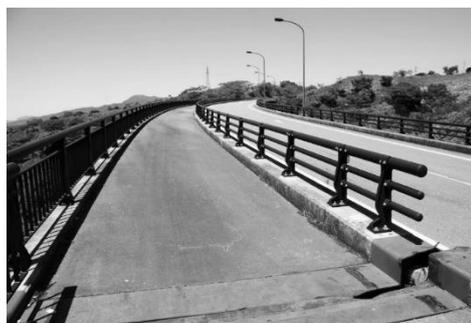
写真-1 A1側からの橋面

曲線鋼桁橋である。写真-1はA1側からの橋面を示し、平面曲率内側に向かい車道部では5.000%、歩道部では2.000%の横断下り勾配を有する。橋脚は斜面上に位置し基礎は深礎杭であり、A1橋台とA2橋台の基礎はそれぞれ、直接基礎及び深礎杭形式となっている。将来の維持費を低減するため、主桁には耐候性鋼材を使用し、各主桁は、円形断面の積層ゴム支承で支持されている。平成8年道路橋示方書に準拠して設計され、地盤種別はI種、地域別補正係数はB地域区分 ($C_z=0.85$) となっている。

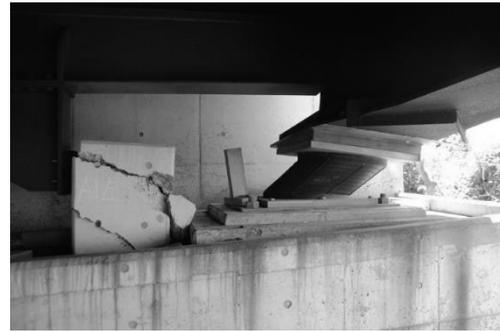
写真-5 A1橋台橋軸直角方向への残留変形

用のブラケットがA1橋台上の変位制限ブロックと衝突し、ブロックがせん断破壊され、斜めひび割れが生じている。

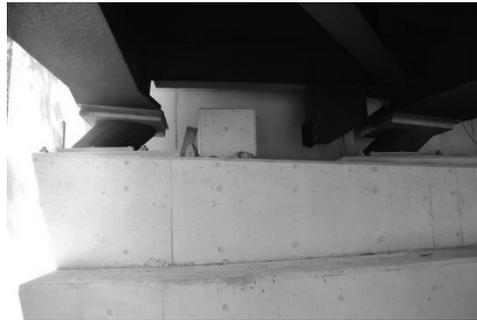
写真-6 A2橋台橋軸直角方向への残留変形

写真-6はA2橋台西側の支承部の残留変形を示す。橋全体として橋軸直角方向へ約200mmの残留変位が生じていた。A1橋台同様に変位制御ブラケットが桁に、橋台にはコンクリートブロックが取り付けられているが、両者には大きなギャップが生じており、設計の想定とは逆の変形が生じた可能性がある。A1橋台およびA2橋台における被害・残留変形から、主桁はA1橋台で衝突した後、平面図で見て反時計回りに回転したものと考えることができる。これは、一般的に指摘されている曲線橋特有の回転挙動³⁾であると言える。さらに、本橋周辺地盤の調査から、橋台周辺地盤の移動、傾斜の痕跡はあまりみられなかったことから、被害は主に地震動によるものではないか

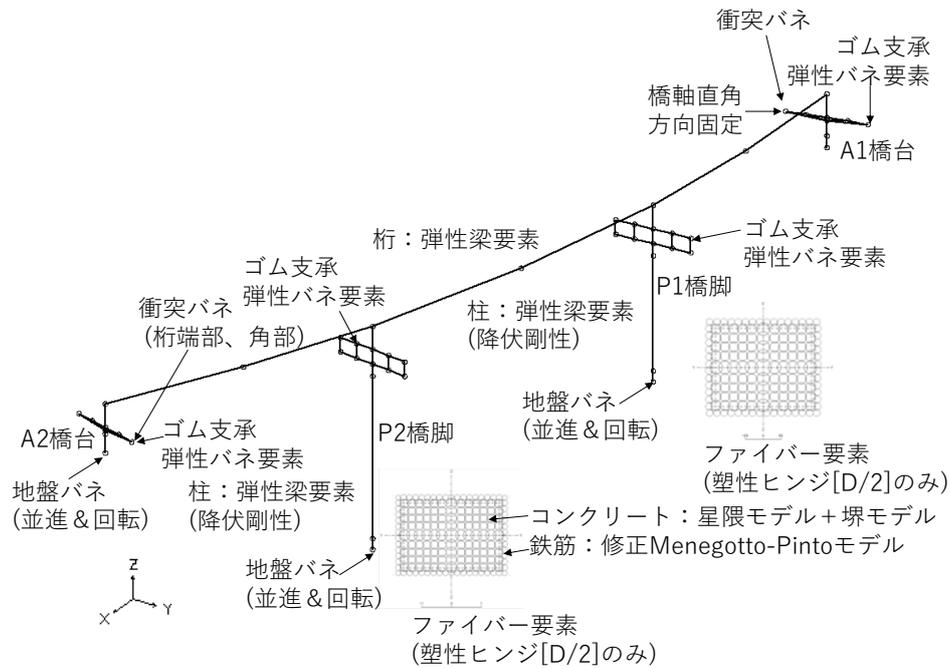
図-2 解析モデル

図-2に扇の坂橋の被害再現解析に用いたモデルを示す。本橋は、橋軸方向および横断方向に勾配を持つ曲線橋であることから、各方向の応答が互いに連成し合い、複雑な挙動を示すことが予想できる。そのため、立体フレームモデルとした。

橋台パラペット部などへの衝突や桁の残留変位が主な被害で有り、下部構造の被害は限定的であったことから、作用曲げモーメントの大きくなるP1およびP2橋脚の基部の塑性変形のみを考慮し、橋台や橋脚の塑性ヒンジ部以外は弾性梁要素とした。P1およびP2橋脚基部には、2方向曲げを受けるコンクリートおよび鉄筋の応力～ひずみ履歴を適切に考慮できるようファイバー要素を用いた。本解析で用いた材

桁は橋台2基・橋脚2基の直上およびその中間点の合計7点の重心位置に節点を設け、1本の線形梁要素でモデル化した。本橋は、橋軸方向に勾配のついた曲線橋で有り、これらが適切に再現されるよう7点の節点を適切な座標に設定した。桁の断面は一樣ではなく、橋脚上が最も剛性が高く、そこから離れるにつれ曲げ剛性が小さくなっており、橋脚一橋脚間の中間点で最も剛性が低い。本解析では、この断面の変化は無視し、最も曲げ剛性の低い断面と同じ

本橋では、1基の橋脚もしくは橋台につき、5基の支承を用いて桁を支えている。この支承は、エネルギー減衰のない弾性支承で有り、支承の剛性を与えた線形バネ要素でモデル化した。

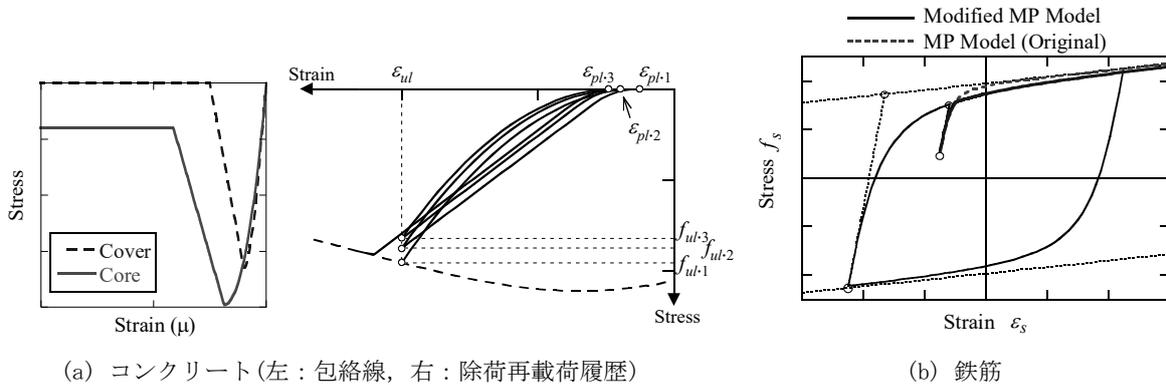
図-3 材料構成則

(a) コンクリート(左:包絡線, 右:除荷再載荷履歴)

(b) 鉄筋

料構成則を図-3に示す。コンクリートの応力～ひずみ関係としては、Hoshikumaらの提案する包絡線⁴⁾に、Sakaiらの提案する除荷・再載荷履歴⁵⁾を組み合わせたモデルを与えた。鉄筋には、Menegotto-Pintoのモデル⁶⁾に対し、微小振幅の除荷・再載荷によって応力を過大評価しないよう修正したモデル⁷⁾を与えた。材料の設計基準強度は、コンクリート強度は24MPa、軸方向鉄筋および帯鉄筋の降伏強度は345MPaである。

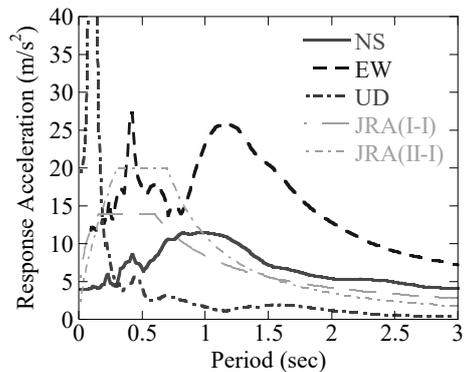
図-4 入力地震動

図-4に解析に用いた入力地震動およびその応答ス

ペクトルを示す。ここでは比較のため、道路橋示方書で規定されている1種地盤の設計スペクトルも示している。解析には、秦らが扇の坂橋のA1橋台において測定した余震観測結果から求めた地盤の動特性を考慮し推定された地震動¹¹⁾を用いた。ただし、秦らが求めた地震動はA1橋台位置での推定であることから、A1橋台位置およびP1橋脚位置におけるボーリング結果等から変形係数の深さ方向分布を仮定し、線形の重複反射理論¹²⁾を用いてP1橋脚位置における地震波を評価した。

構造物の杭基礎が地盤の動きを拘束する結果、構造物に作用する入力地震動が低減することが知られている。この影響を原田らの提案する式を用いて補正した¹³⁾。

3次モードは鉛直軸周りで桁が回転するモードで有り、桁端部での衝突が生じやすいと言える。特に固有周期が約1.4秒と、図-4に示したEW成分の加速度応答スペクトルにおいて、ちょうどピークを示す固有周期帯のため、この振動モードで共振しやすい。このモードでの振動が大きくなると、桁端部では衝突が起こりやすいと考えられる。

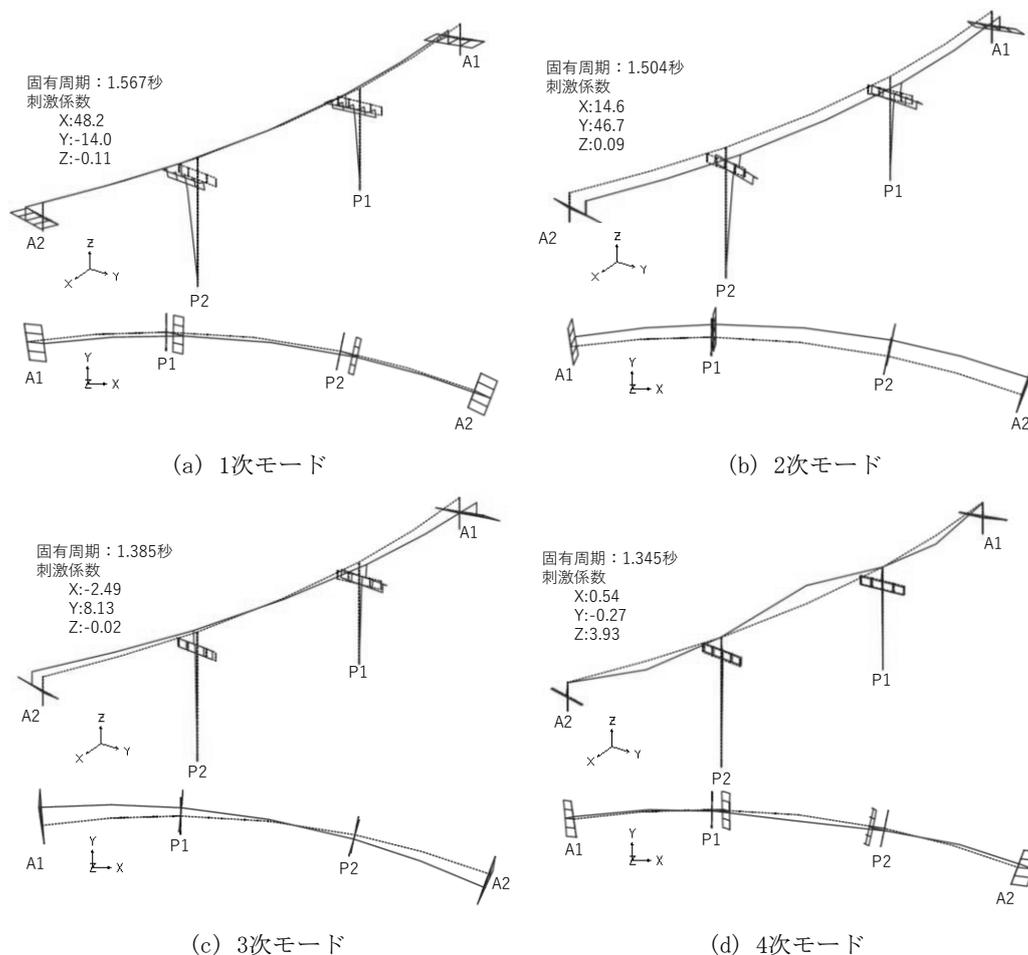
図-5 主要な固有モード

図-5にケースAのモデルに対して行った固有値解析の結果得られた主要な固有モードを示す。1次モードおよび2次モードは、それぞれ橋軸方向、橋軸直角方向の水平2方向の振動を表すモードと考えら

れる。固有周期は1.567~1.504秒である。

ここで、 u_{G1} 、 u_{G5} はG1およびG5支承位置における桁の橋軸方向応答変位、 B_{Deck} はG1支承からG5支承までの距離である。比較のため、衝突を考慮していない解析ケースAの結果も合わせて示す。図-5(c)に示したとおり、扇の坂橋は揺れやすい固有周期帯域の桁が回転する振動モードがあるため、衝突しなくとも最大で 0.4 度の回転が生じている。衝突によりさらに大きな回転が生じており、橋軸直角方向に衝突したときに最大 0.54 度まで桁が回転している。

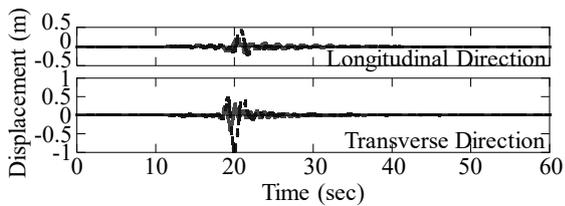
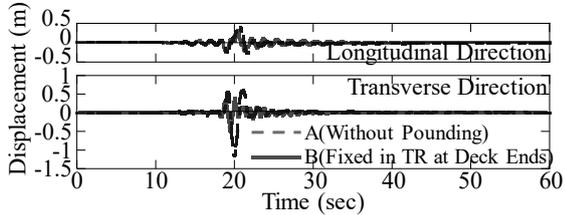
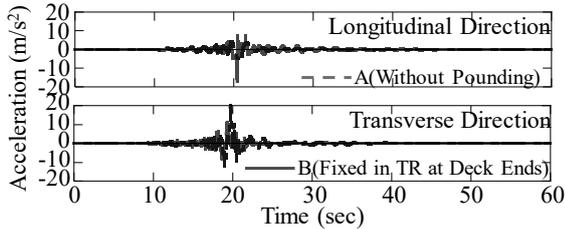
(c) A1橋台側の桁端部における応答加速度
図-6 時刻歴応答(ケースA・B)

衝突しないとした解析ケースAにおける橋脚変位および桁加速度を図-6に示す。である。また、図-7にP1、P2橋脚基部における曲率~曲げモーメント関係を示す。ここでは、比較のため、後述する橋台部で橋軸直角方向の桁変位を拘束したケースBの結果も合わせて示す。

図-6に示したとおり、特に橋軸直角方向に大きな応答が生じており、約20秒付近において、約1mの応答変位が生じている。図-7にあるとおり、橋脚は基部で大きく塑性化し、塑性ヒンジが形成されている。P1橋脚、P2橋脚とも、道路橋示方書で規定され

一方、橋台部において橋軸直角方向の桁変位を拘束した場合(ケースB)は、桁全体の変位が小さくなり橋脚の変形が抑えられる。図-6に示した橋脚変位および桁加速度では、特に橋軸直角方向において、変形が拘束され、橋脚の応答が小さくなった。図-7に示した曲率～曲げモーメント関係においても、橋軸直角方向の応答曲率は終局曲率に達していない。

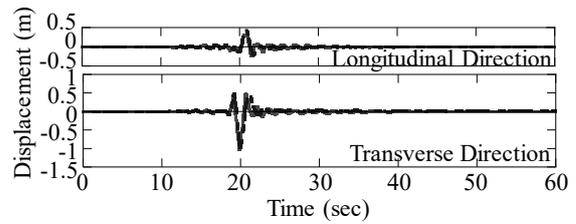
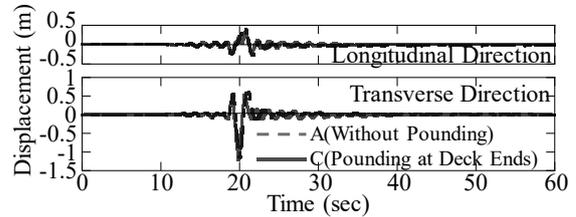
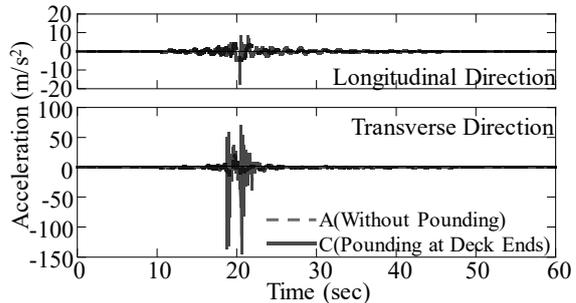
(c) A1橋台側の桁端部における応答加速度
図-8 時刻歴応答(ケースA・C)

桁端部が橋台パラペット部および橋軸直角方向の変位制限装置に衝突する場合の橋脚天端の応答変位と桁の応答加速度を図-8に示す。なお、図-8には比較のため、前述した衝突しないケースAの結果も合わせて示す。図-8(a)および(b)から明らかなように

橋脚の応答変位は衝突の有無によって変化しない。これに対し、図-8(c)にあるとおり、特に橋軸直角方向では、衝突によって生じる加速度は非常に大きく、最大で 150m/s^2 程度である。図-9に曲げモーメント～曲率履歴を示すが、衝突の有無による応答変位の違いが無いから、曲げモーメント～曲率履歴にも大きな違いはない。

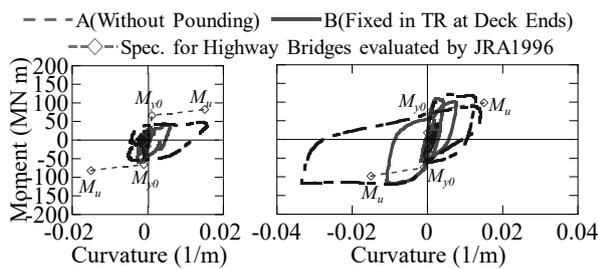
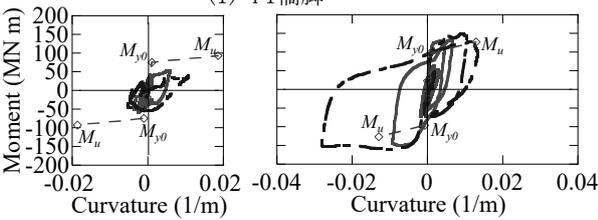
図-7 曲げモーメント～曲率履歴(ケースA・B)

ている終局曲率を大きく超えた。

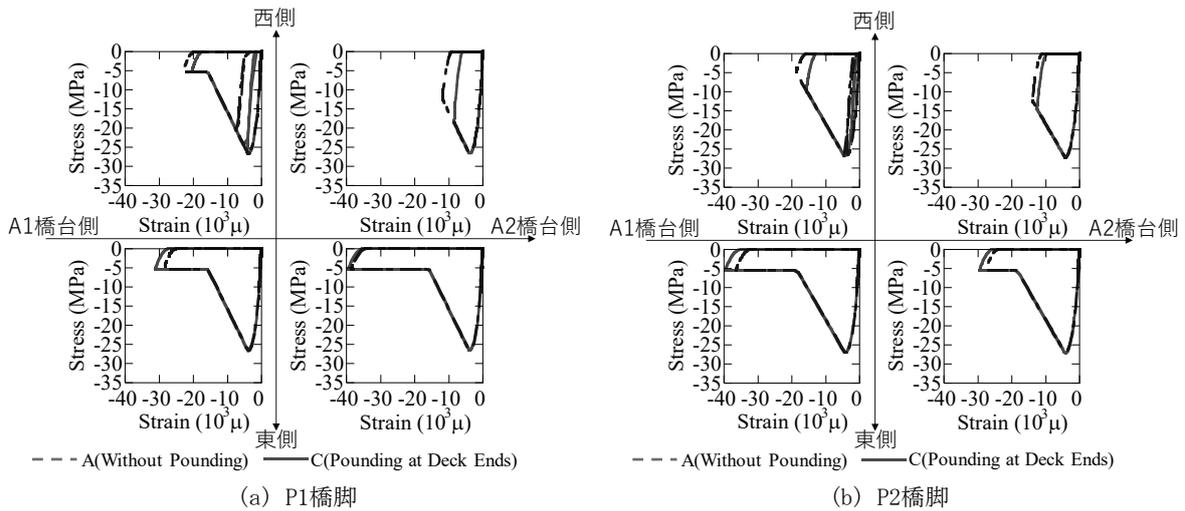
図-10 橋脚基部の角部におけるコアコンクリートの応力～ひずみ履歴(ケースA・C)

図-10に解析により求まる橋脚基部の角に作用するコアコンクリートの応力～ひずみ履歴を示す。これによると、P1橋脚、P2橋脚とも、東側に大きなひずみが作用しており、曲線橋の内側に大きく変形したことを示している。応力はすでに大きく低下しており、既往の実験結果とファイバー要素解析結果との対応¹⁴⁾からすれば、かぶりコンクリートの剥落や、鉄筋の座屈など、大きな損傷があってもおかしくない。しかしながら、実際に橋脚の被害はほぼ無く、解析の結果から推定される被害は過大な評価をして

いると言える。

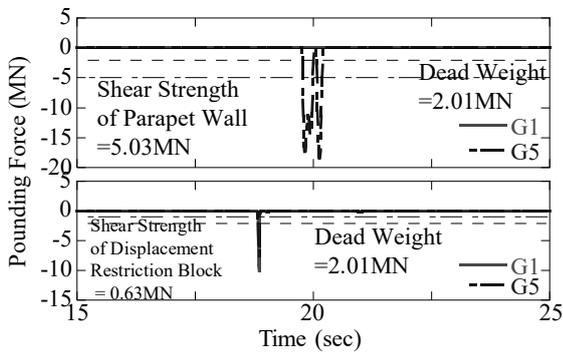
図-11 衝突力(上: 橋軸方向, 下: 橋軸直角方向)

図-11に、A1橋台と桁との間に取り付けられた衝突パネに作用する荷重を示す。まず橋軸直角方向の変位制限装置に1回衝突した後、橋軸方向に衝突を複数回繰り返したことがわかる。橋軸方向にはG5側(東側)のみが衝突しており、G1側には接触していないが、被害状況からは、G1側のパラペット基部が損傷していた。また、橋軸直角方向には最大で 17.6MN (G1端、G5端の2カ所の合計)の衝撃力が、橋軸方向には最大で 18.5MN (G5端側のみ)の衝撃力が作用している。A1橋台が支える死荷重反力は 2.01MN であり、これらの衝撃荷重は死荷重反力の $8.7\sim 9.2$ 倍にあたる。非常に大きな衝撃が作用したことがわかる。設計計算書によると、パラペット部の耐力は約 5MN 、変位制限装置の耐力は約 0.6MN となっており、明らかにこれらが耐えられないほどの衝撃が作用したことがわかる。

その結果、桁が鉛直軸周りで回転する振動モードが存在し、桁が回転しやすいことがわかった。また、衝突に伴い生じる衝撃力は、橋台に作用する死荷重反力の約9倍と非常に大きく、パラペット部や変位制限装置の設計想定を遙かに超える非常に大きな衝撃力が作用し壊れたことを改めて確認できた。

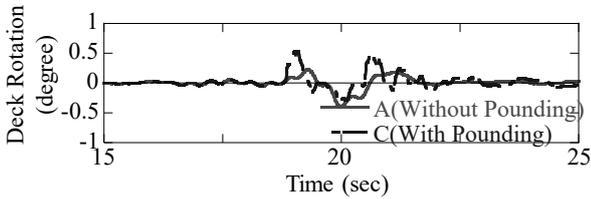
図-12 衝突にともなう桁の回転

図-12はA1橋台側桁端部の回転角度を示したものである。ここで、桁の回転角度 θ は次式で求めた。

$$\theta = \frac{u_{G5} - u_{G1}}{B_{Deck}} \quad (2)$$
