## 熊本地震における俵山大橋の地震被害メカニズム推定に 向けての一考察

そこで、「土木学会地震工学委員会 性能に基づく橋梁等構造物の耐震設計法に関する研究小委員会」では、高橋良和教授をワーキンググループ長とする「熊本地震による橋梁被害分析ワーキング」を立ち上げ、様々な検討に入った。本稿では、図-1に示す県道28号に架かる俵山大橋を対象に、本震発生後に得られた残存状態から被害を整理し、地震被害メカニズムを明らかにするために行っている様々な検討について、現在の進捗を報告する。

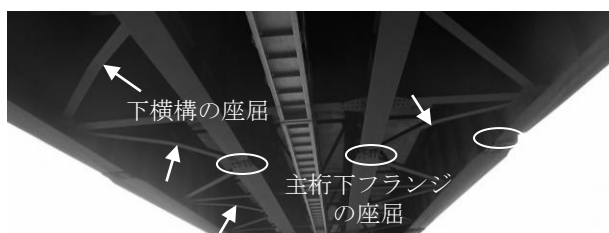
写真-1 A1とP1間の主桁の鋼部材座屈

これまでの橋梁上部構造の被害は、例えば、兵庫県南部地震のときに代表されるように橋脚の破壊に伴って、2 次的に主桁等の被害が生じている場合が多かった。しかし、今回の地震では、後述する RC 橋脚基部のひび割れが見られるなどの被害はあるものの、著しい鉛直支持の低下はないものと見られ、主桁の被害は 2 次的とは考えにくい。対象橋梁は、支持点の数 m に及ぶ移動に伴い、相対的に主桁の両端から圧縮力が作用する形となり、写真-1 に示すように、下フランジや下横構の面外変形が発生した。一方、写真-2 に示すように、特に断面変化点において、下フランジが大きく変状している。

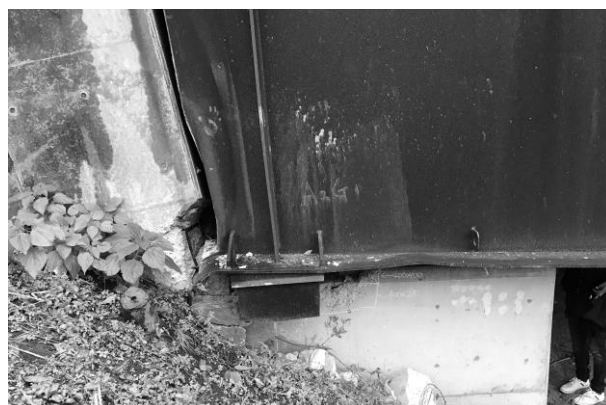
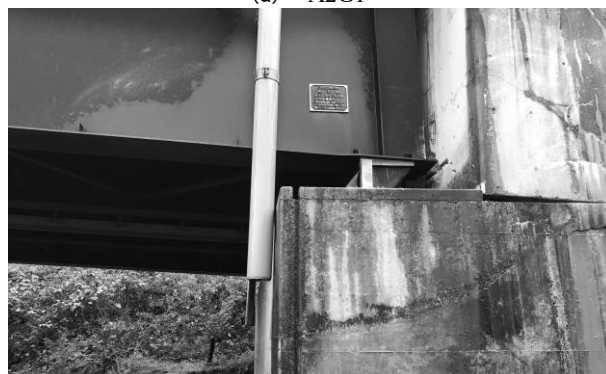
写真-3 桁端部の損傷

桁端部において、写真-3 に見えるように、A1 橋台側のゴム支承は大きな残留変形が残り、A2 橋台側のゴム支承は橋台－桁間の衝突などに伴い逸脱してしまっている。A1 橋台と A2 橋台ともに、主桁と衝突が見られ、衝突による主桁の座屈や、橋台側のコンクリートの大きなひび割れが生じていた。

(a) A2G1

(b) A1G1

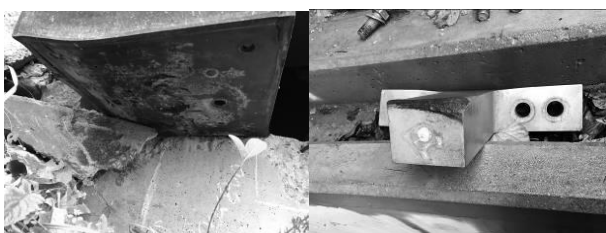
写真-4 逸脱した支承とサイドブロック

対象橋梁の被害のもう一つの特徴は、ゴム支承の被害である。特に P2 橋脚と A2 橋台におけるゴム支承が接続部から外れ、一部が逸脱して橋梁周辺で見つかった (写真-4, 写真-5)。逸脱したゴム支承周辺では破断したセットボルトも発見され、橋軸直角方向への変形を抑制するサイドブロックについても、削り跡とともに塑性変形の残留変形が見られた。

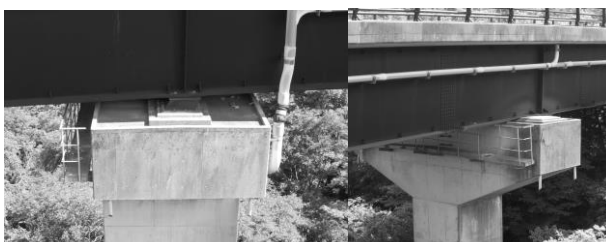
写真-5 支承部現状 (UAV撮影)

(a) P1橋脚

(b) P2橋脚

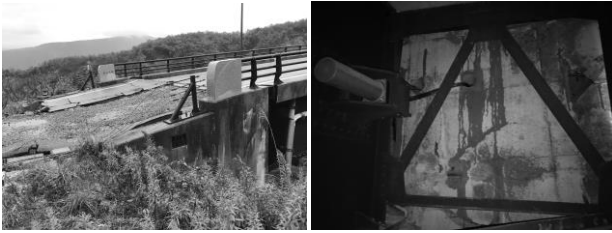
写真-6 橋台の被害状況

橋台の損傷は、周辺地盤の大きな変状とともに、橋桁との衝突があったことに伴うものである。その他、橋台背面および周辺道路の盛土も崩壊している（写真-6）。踏みかけ板についても露呈しており、このような大きな地震の際には、どこまでの機能を有するべきか、今後の検討が待たれる。
