RC橋脚の実大模型を用いた曲げせん断破壊型 震動破壊実験の数値シミュレーション

土屋 智史¹・佐々木 智大²・梶原 浩一³・矢部 正明⁴

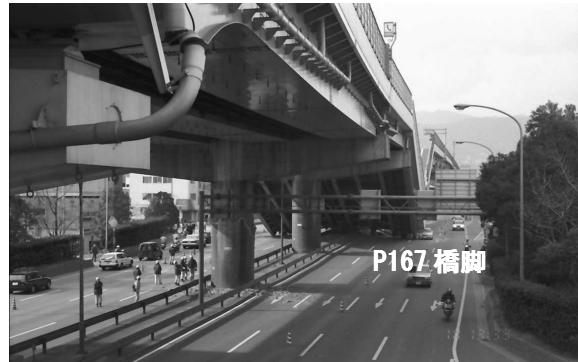
写真-1 C1-2 実験が対象としたせん断破壊

C1-2実験で対象としたRC橋脚は、1995年兵庫県南部地震で段落し部でせん断破壊した阪神高速道路3号神戸線の西宮市甲子園高潮町にあった西P167橋脚である。写真-1に示すように、単純鋼釘桁を支持する架け違い部の橋脚であった。

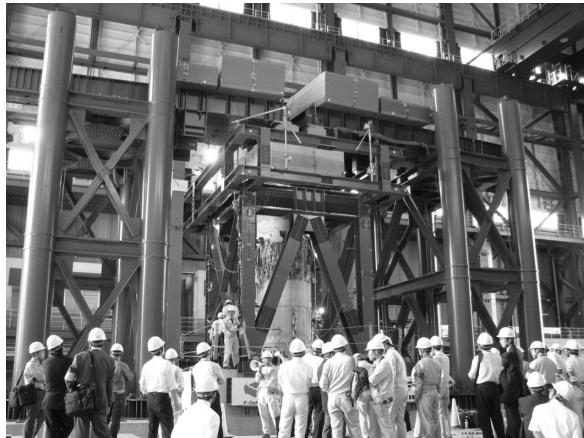
写真-2 E-Defense C1-2 実験加震後の全景

写真-2は、E-Defense C1-2実験の全景である。ここでは、写真に示す実験状況を図-1に示すように、モデル化した。モデル化は、C1-2橋脚と桁とその上に載る錘、固定支承と橋脚天端に設置された転倒防止装置および可動支承、桁を支えるフレームを対象

図-2は、加震開始から20秒間の変位計によって計測された橋脚頂部位置応答変位と解析結果を比較したものである。実験時の映像によれば、加震開始から6.87秒でせん断破壊が生じていること、写真-2に示すように、供試体周辺には、RC橋脚がせん断破壊した際に、桁が加震台上に落下しないように、

鋼製フレームが組まれており、せん断破壊後は、RC橋脚の張出横梁部がそのフレーム上に落下しており、図-1に示した解析モデルとは異なる状態となっていることから、加震開始からせん断破壊が生じるまでの約7.0秒間に着目して、実験結果と解析結果の比較を行う。

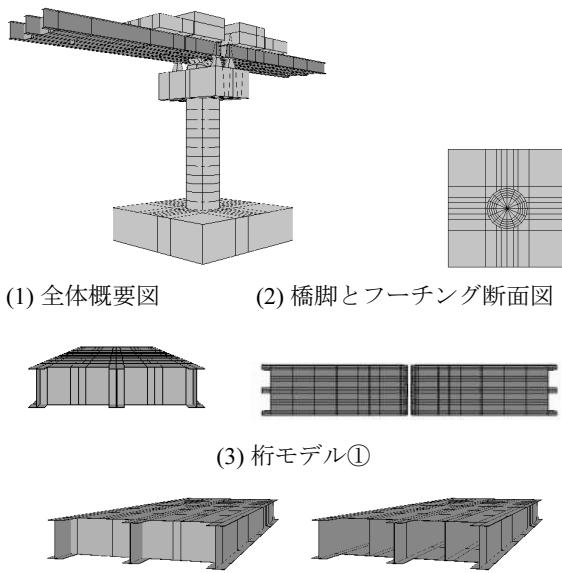
図-1 3次元有限要素によるC1-2実験のモデル化

に行った。要素は、20節点アイソパラメトリック要素を基本としたが、桁は積層シェル要素、可動支承と桁を支えるフレームは、ばね要素に集約した。橋脚は、RC／無筋コンクリート要素を用いて、鉄筋配置に応じて要素分割を行った。上部構造や支承を直接支持している張出横梁部は、弾性要素とした。橋脚の断面形状は円形であるが、解析モデルは、16角形で近似した。橋脚基部とフーチングの間には、接合部での局所変形を考慮するための接合要素を配置した。転倒防止装置も圧縮力のみを伝達する接合要素を用いた。コンクリートの引張軟化（無筋部）と圧縮軟化特性は、要素寸法に応じて定めた。軸方向鉄筋の座屈や破断は考慮していない。

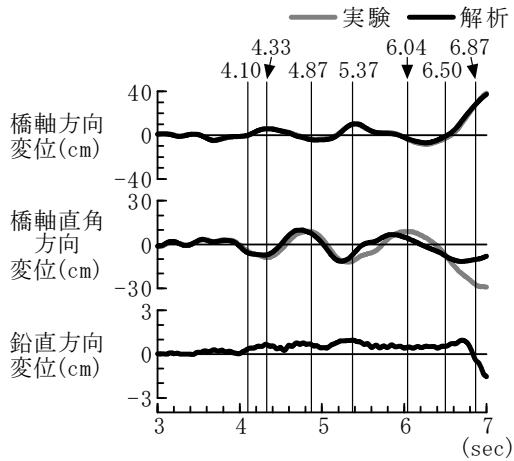
図-3 上部段落し部で損傷が生じ始めてせん断破壊するまでの橋脚頂部応答変位

図-3は、図-2の中から加震開始から7.0秒間だけを取り出したものである。図中に示した時刻は、佐々木によって整理された上部の段落し部にひび割れが発生してそれが進展し、せん断破壊が生じるまでの事象を着目した時間³⁾である。動的解析でも、図-3に示す時間毎に、変形図や最大主ひずみ分布図を出力した。

図-6と図-7は、橋脚頂部の応答変位波形のフーリエスペクトルを実験と解析で比較したものである。フーリエスペクトルは、加震開始から約20秒間のデータ全てを用いた場合と、加震開始から図-3に示す着目時間までのデータを用いた場合を示している。図-6に示す橋軸方向変位のフーリエスペクトルは、実験と解析はよく一致していることがわかる。図-7に示す橋軸直角方向の変位は、加震開始から6.04秒以降は、フーリエスペクトルの卓越ピークが解析の方が実験よりも小さくなっていることがわかる。特に、せん断破壊が生じた6.87秒時点では、フーリエスペクトルの形状は実験と動的解析で近似しているが、振幅の大きさは、実験の方が明らかに大きいことがわかる。前述したように、6.04秒付近から上部の段落し位置で斜めひび割れが生じはじめていることから、実験結果と動的解析結果に差が生じたと考えられる。

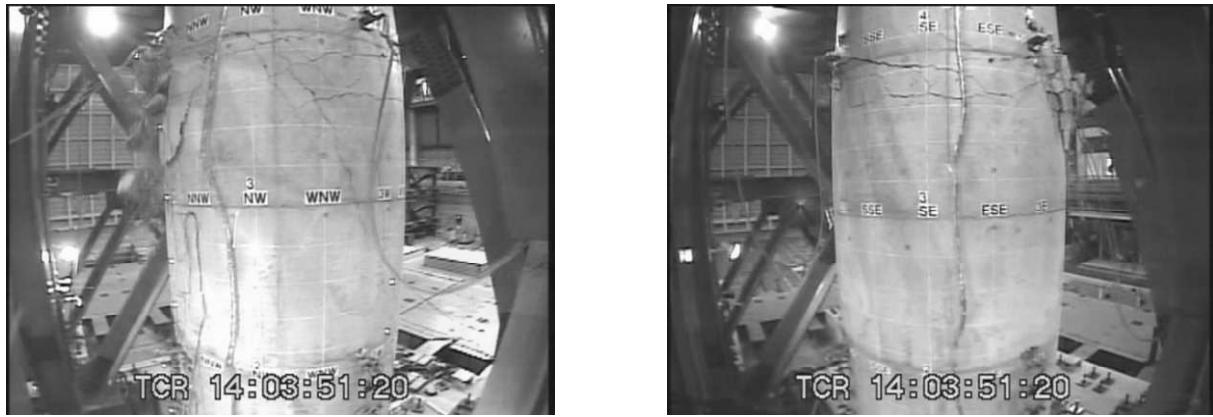
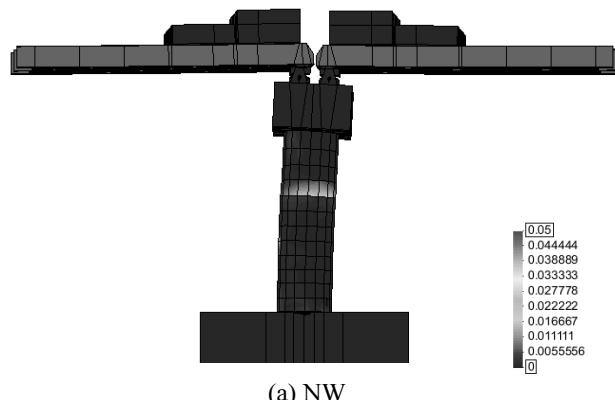
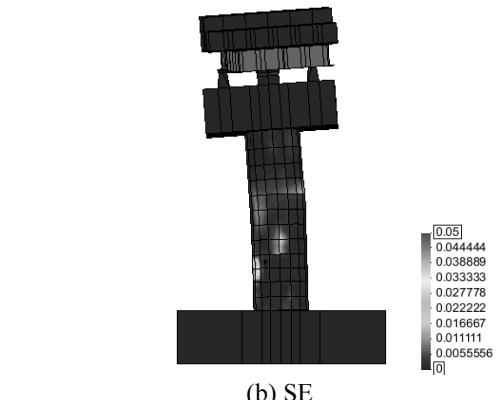
(1) 実験時映像と変形図 6.04 秒

図-4は、加震開始後6.04秒と6.50秒の映像と動的解析より得られた最大主ひずみ分布（引張が正）を重ねた変形図（変形を10倍に拡大）である。6.04秒時の映像では上部の段落し部の全周にひび割れが生じており、そこを起点に斜め方向のひび割れも生じてお

ている。さらに、外縁のかぶりコンクリートが剥落し始めている。動的解析では、上部段落し部全周に引張主ひずみが生じておらず、矩形の要素形状もゆがんでいるものがある。動的解析では、SE面に基部の上方に大きな引張主ひずみが生じているが、6.04秒以後もこの引張主ひずみは外縁から進展することができないので、曲げ損傷に起因するものと考えられる。

図-4 加震開始後 6.04 秒（斜めひび割れ発生時）と 6.50 秒（めひび割れ進展時）の映像と解析結果の比較

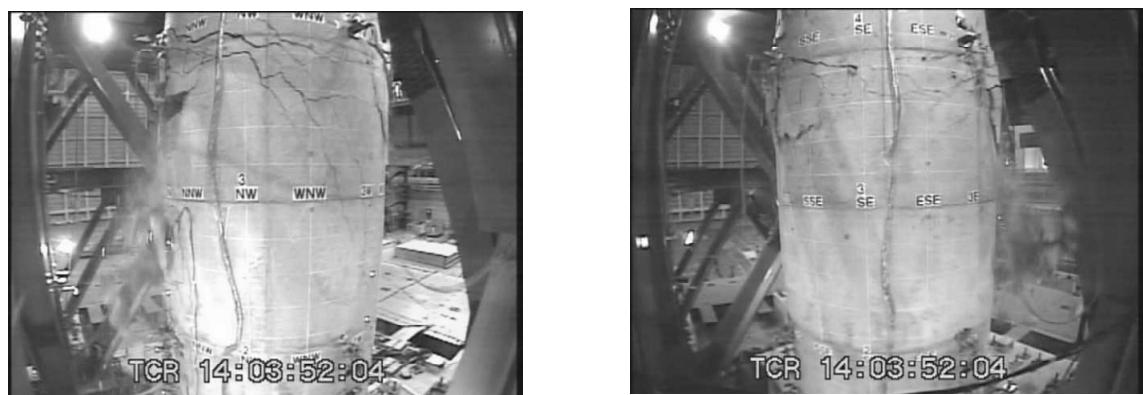
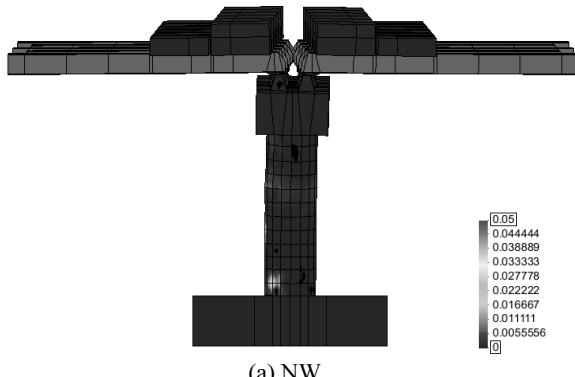
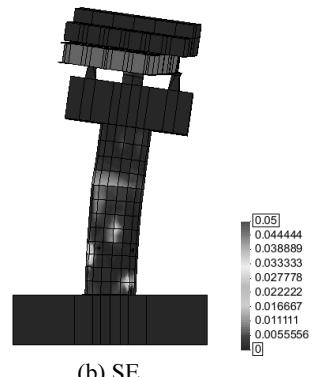
(2) 実験時映像と変形図 6.50 秒

6.50秒時の映像では上部の段落し部を起点とした斜めひび割れがより進展し、かぶりコンクリートが剥落する範囲も広くなっている。動的解析では、上部段落し部周辺の状況は6.04秒から有意な変化を確認することができないが、橋脚基部直上の要素に引張主ひずみが生じている。

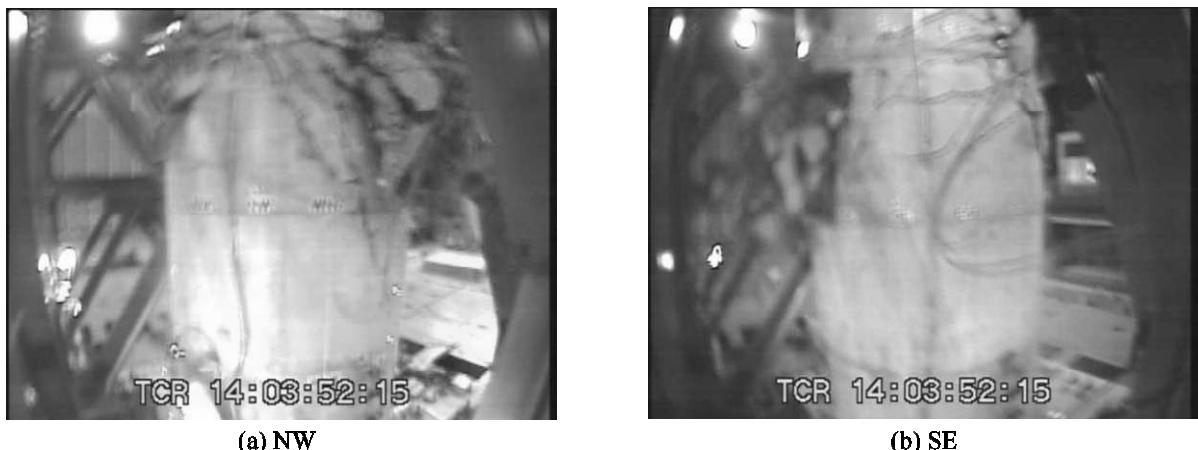
(1) 実験時映像 6.87秒

図-5は、せん断破壊が生じた6.87秒の映像と動的解析より得られた最大主ひずみ分布と変形図（変形を10倍に拡大）である。映像、動的解析とともに、上部段落し部でせん断破壊が生じていることが分かる。

図-5 加震開始後 6.87秒（：上部段落し部でせん断破壊が生じる）時点での映像と解析結果の比較

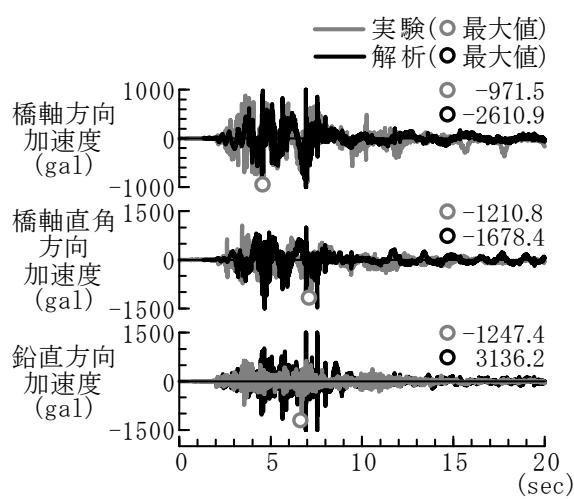
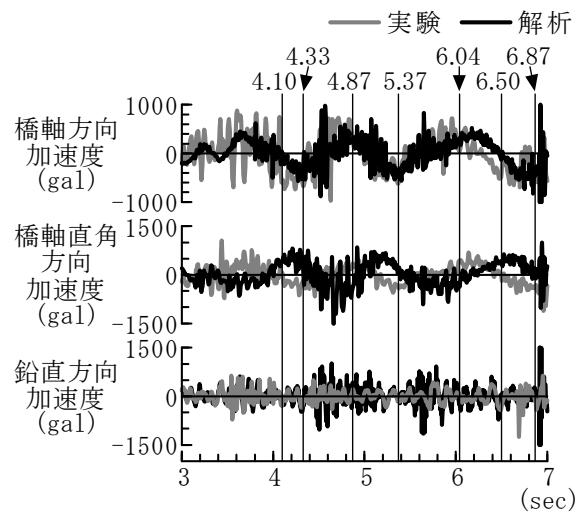
図-8 橋脚頂部の応答加速度波形の再現性

図-8は、橋脚頂部の応答加速度波形を実験と動的解析で比較したものである。図に示した最大値が動的解析で大きいのは、スペイク状の異常値が瞬間的

に生じているからである。そのようなスペイク状の瞬間値を無視して、主要な加速度振幅を図示したのが図-8である。橋軸直角方向の応答加速度に位相のずれが見られるが、動的解析は、加速度波形の主要な振幅は再現できていることがわかる。

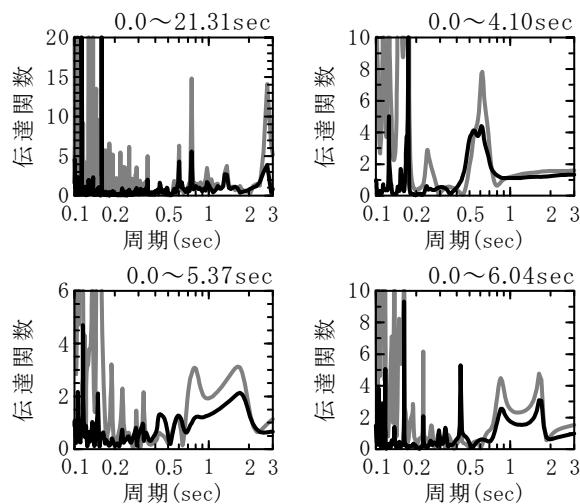
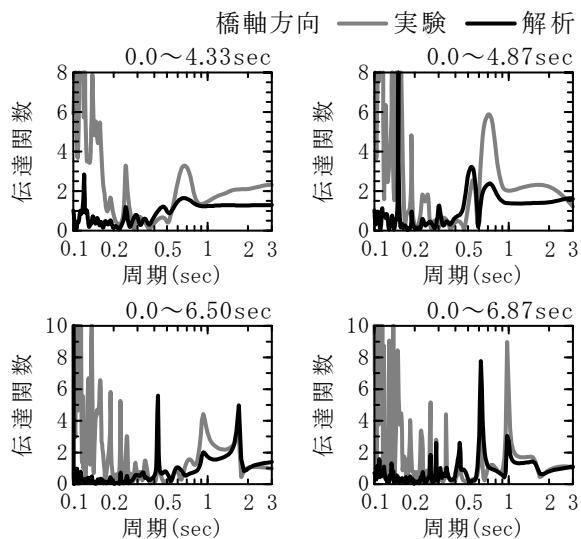
図-9 橋軸方向の伝達関数（橋脚頂部加速度／加震台上加速度）の再現性

図-9と図-10は、加震台上で計測した加速度と橋脚頂部の加速度から求めた伝達関数である。周期0.2秒よりも短周期域は、動的解析は実験を再現で

きていないが、C1-2実験で対象としたRC橋脚の地震応答を表している周期0.2秒より長周期域では、伝達関数の増幅率は動的解析の方が小さいが、その形状は、概ね再現できていることがわかる。ただし、変位のフーリエスペクトルと同様に、橋軸直角方向の0.0～6.87秒間のデータを用いた伝達関数は、周期0.6秒から1.5秒の領域で実験結果と動的解析結果に大きな差が生じている。
