## 府領第一橋梁の損傷形態について

幸左賢二<sup>1</sup>・高橋良和<sup>2</sup>・金山亭<sup>3</sup>・後藤遼一<sup>4</sup>

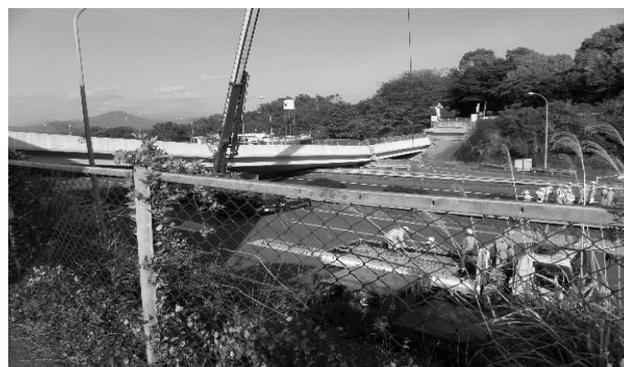
写真-1 府領第一橋梁

府領第一橋梁は県道32号小川嘉島線上の九州自動車道本線を跨道する橋梁である。NEXCO担当者の土木学会報告会での説明によると、前震では変位制限装置に損傷が生じ、本震により落橋に至ったとのことである。橋長約60mの3径間連続PC中空床版橋で、2基の橋台と2基のロッキング橋脚で橋桁を支えている。写真-1, 2には落橋状況を示す。写真-3に変位制限装置の損傷状況を示す。

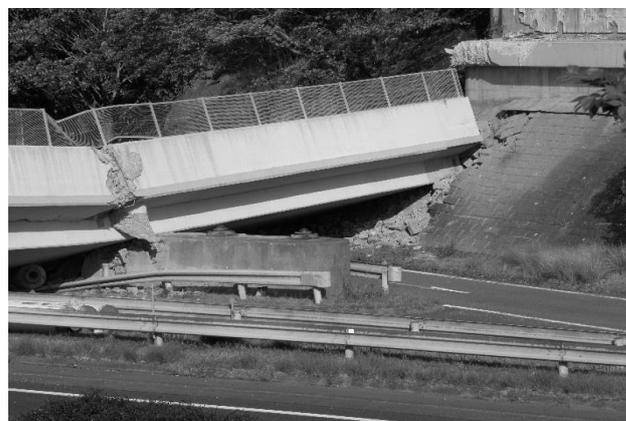
写真-2 北側桁端部落橋状況

東側桁端部は6m程度熊本側に、西側端部桁も3m程度熊本側に移動して横たわっている。このことから、斜角構造である桁が回転し、横変位拘束装置に衝突したと考えられる。写真三に示すとおり、桁回転に伴い、変位制限装置の桁埋設部に押し抜きせん断が発生し、変位制限装置および桁が移動し、落橋に至ったと推定される。

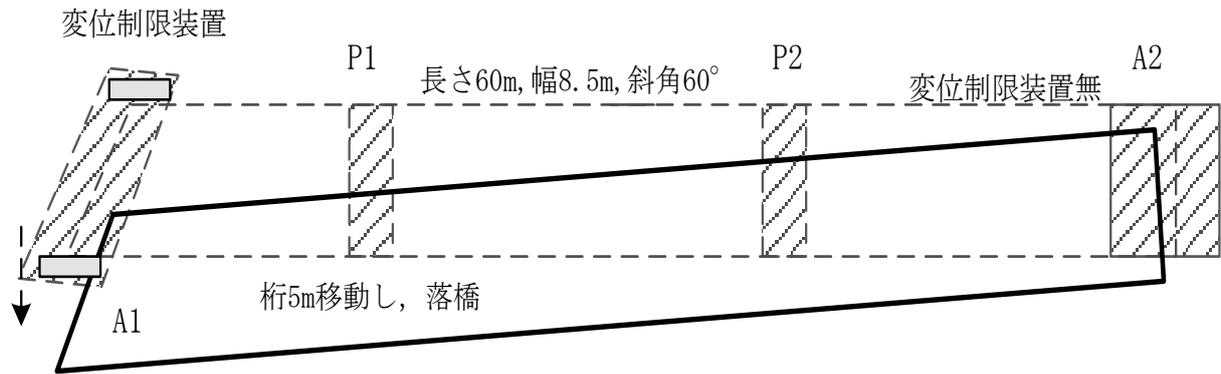
図一 府領第一橋梁平面図

図一には府領第一橋梁の平面図を示す。図二には側面図、図三には正面図を示すが2つのロッキング橋脚は3本の鋼製柱から成っている。

西側橋台には桁掛り長を確保するための縁端拡幅補強はなされているが、橋軸方向の落橋防止装置は設置されていない。一方、東側端部桁は60°の斜橋であることから、東側橋台には橋軸直角方向に2基の変位制限装置が設置されている。ロッキング橋脚が移動に対して極めて脆弱であることを考慮すると、橋軸および橋軸直角方向に変位を拘束するものが少

ないことが指摘できる。

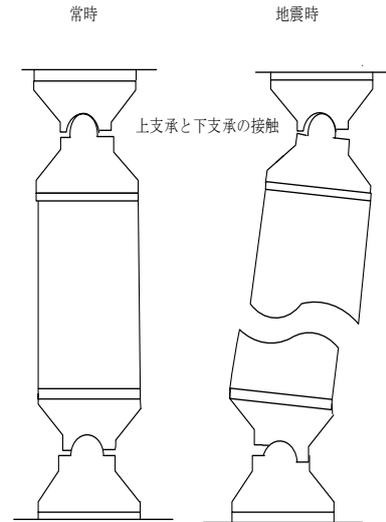
図-4 ロッキング橋脚変形模式図

両者を比較するとまず  $3Kh$  が衝撃的震度 ( $\alpha/g$ ) に比べて小さい可能性が指摘できる。また、 $Rd$  として端部桁の死荷重反力を採用すると、ロッキング橋脚では  $W$  (桁重量) に比べて小さい値となり、安全率が小さくなる可能性が指摘できる。次に桁が変位制限装置を破壊し、桁の変位によるピボット支承の回転角が、上沓と下沓の接触した時点を最大とする回転可能角度を超えると、上沓には折れ曲がる力が作用し、破壊に至る。したがって、**図-4** に示すように回転可能角を超えないように桁の移動量を抑える必要がある。

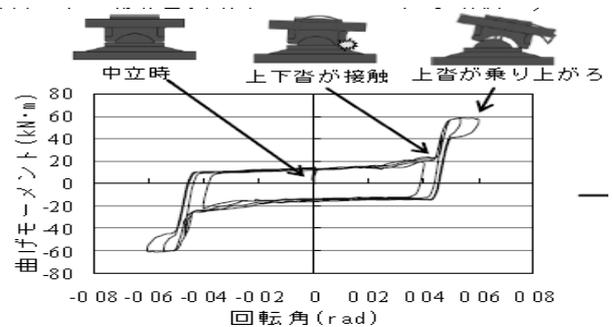
図-5 試験結果

ピボット支承の耐力・変形性能を確認し、耐震性能の評価に必要な復元力モデルを設定するために载荷実験が実施されている<sup>6),7)</sup>。载荷試験の結果の一例を**図-5**に示す。試験体は水平荷重を増加させると曲げモーメントが一定の状態回転が進展し、上下沓が接触すると曲げモーメントが急激に増加した。その後、曲げモーメントは増加せずに回転角が進展し、回転角が  $0.06\text{rad}$  のとき上沓が下沓に乗り上がるようにして逸脱寸前となったので载荷を終了した。この結果から旧式鋼橋の橋脚に用いられているピボット支承の終局状態は、沓自体の破損ではなく回転角の増加に伴う逸脱であると考えられる。

ここではロッキング橋脚の移動可能量を推定する。設計書によると図-10に示すようにロッキング橋脚は高さ3.25mである。また、鉄道総研で実施された実験結果を基に移動可能回転量は0.06radと仮定すると、移動可能量は $325 \cdot \tan(0.06 \cdot 360^\circ / 2\pi) = 19.5(\text{cm})$ となり、19.5cm移動した段階で、破壊値に達する。

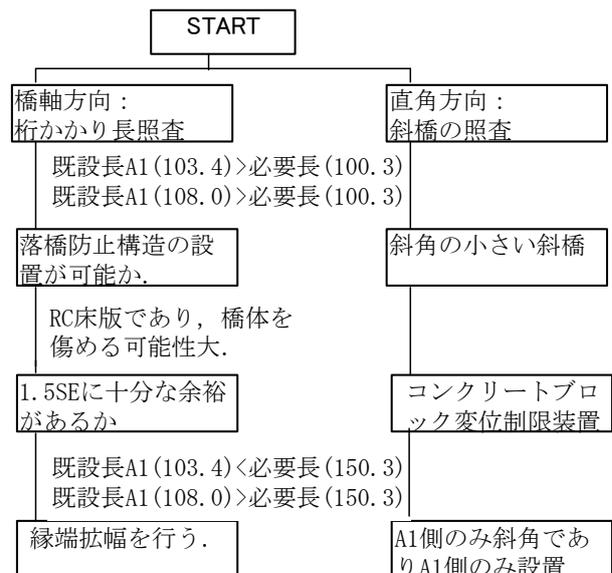
図-6 構造形式検討のフロー

補強設計書を基に、その設計の考え方を説明する。設計書によると以下のように基本方針が説明されている。落橋構造を設置する橋梁は、架設後25年以上経過し、上部工の状態が良くない設計対象橋梁においては、落橋防止、変位制限の取り付けによりさらに橋体を傷める可能性が高いことから、できるだけ上部工への設置は行わないものとし、落橋防止構造については余裕のあるSE(1.5SE)の確保により対処する。図-6に構造形式選定フローを示す。

桁かかり長を照査し、PCホロー構造であり、落橋防止構造の設置が困難であることから、縁端拡幅を実施した。

道路橋示方書の規定により、(1)式により斜橋の照査を実施した結果、 $0.383 > 0.137$ と斜角が小さい斜橋となり、直角方向の落橋防止構造が必要となる。

支承がタイプAであることから、コンクリートブロックタイプの変位制限装置とする。また、A1側のみ斜角であることからA1側のみ設置する。

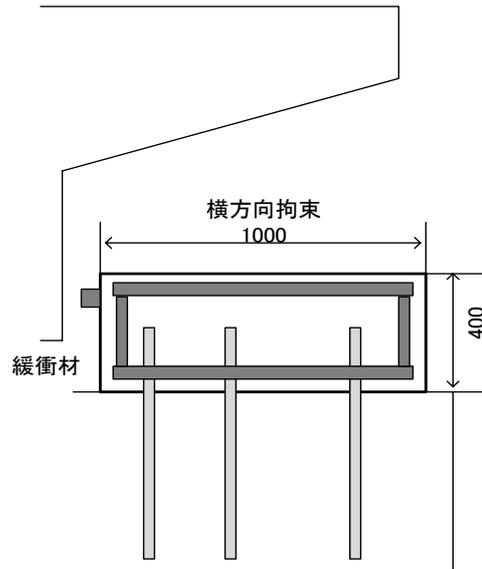
図-7 横方向変位拘束装置正面図

設計断面力は $3 \cdot kh \cdot Rd = 233.1 \text{tf}$ となる。

コンクリートせん断抵抗力 =  $\tau \cdot L \cdot d = 6.75 (\text{kgf/cm}^2) \cdot 110.3 (\text{cm}) \cdot 77 (\text{cm}) = 57 (\text{tf})$

アンカーのせん断抵抗力 =  $n \cdot \tau \cdot A_s = 18 (\text{本}) \cdot 1200 (\text{kgf/cm}^2) \cdot 9.56 (\text{cm}^2) = 206.7 (\text{tf})$

よって高さ40cm、奥行き幅90.6cm、長さ110.3cmのコンクリートブロックにD35のアンカー鉄筋が18本埋設する。図-7に横方向変位拘束装置正面図、図-8に横方向変位拘束装置側面図を示す。

アンカー鉄筋をせん断抵抗力と見なしている。アンカー鉄筋が主鉄筋方向でありながらせん断補強鉄筋として考慮していること、また鉄筋のせん断効果をコンクリート抵抗の4倍も考慮していることから、やや過大に評価している可能性がある。

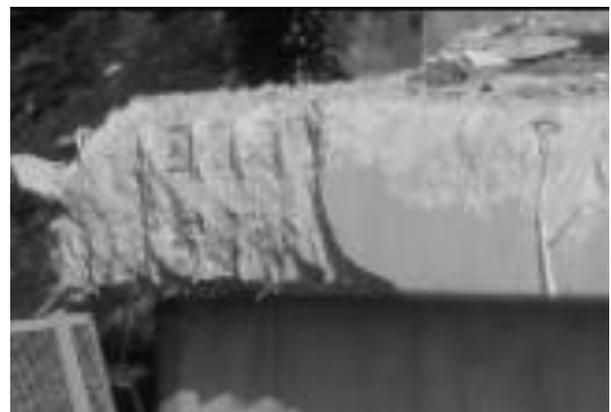
写真-4 縁端部損傷状況

下部構造がロッキング橋脚構造であることから、変位拘束が極めて重要であることを考慮すると、縁端距離の拡幅やA1橋台のみの横方向変位拘束装置の設置では、十分な変位拘束効果が期待できなかった可能性がある。

ここでは、実被害の分析から地震時の変位制限構造への実作用力を推定する。写真-4に損傷状況を示すが、作用荷重により、縁端部が押し抜きタイプの破壊をしている。そこで、部材抵抗を求め、作用力を逆算する。

- 1) 大きな橋軸直角方向力により、橋台上のB P 支承が、破壊する。
- 2) 桁が11cm移動し、横方向変位拘束装置に衝突する。コンクリートブロックの高さが低いことから、コンクリートブロックがせん断破壊することなく、橋脚取り付け部に作用力が伝わり、押し抜きせん断破壊に至る。衝突力が大きいことから、桁はさらに直角方向に移動する。
- 3) 19.5cmの桁直角方向移動に伴い、ピボット支承が限界値を超えて、崩壊に至る。
- 4) 以上のことから、有効な対策としては、横方向変位拘束装置の押し抜きせん断抵抗を大きくすることや、横方向変位拘束装置を各橋台の左右の合計4箇所設置することなどが考えられる。

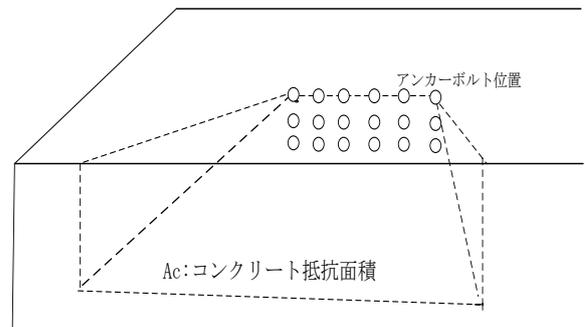
図-9 押し抜きせん断破壊面

コンクリートの抵抗面積は橋座式を基に算定する。  
コンクリートの押し抜きせん断応力度は $15\text{kgf/cm}^2$ と仮定する。  
鉄筋の抵抗力はコンクリート抜きせん断抵抗力と同等と仮定する。

押し抜きせん断抵抗力 $=2 \cdot \tau_c$ (せん断応力度)  $\cdot A_c$   
(抵抗面積) $=2 \cdot 15(\text{kgf/cm}^2) \cdot 60000(\text{cm}^2)=1800(\text{tf})$

桁の移動により、支承が破壊し、桁重量(W: 518t)で $\alpha$ (衝撃換算加速度)が作用すると、衝撃力は $W \cdot \alpha/g$ となる。これが上記抵抗力と等価であると仮定すると $\alpha$ は3程度の値と極めて大きな作用力となる。
