## 写真計測による構造物の変状検知

鈴木崇伸<sup>1</sup>

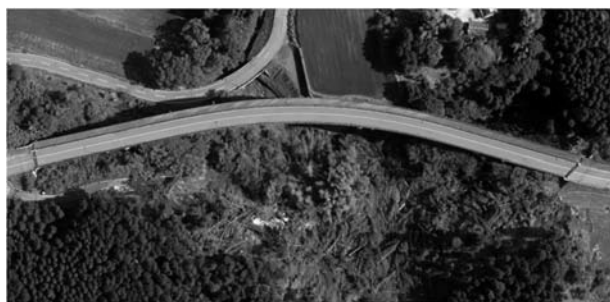
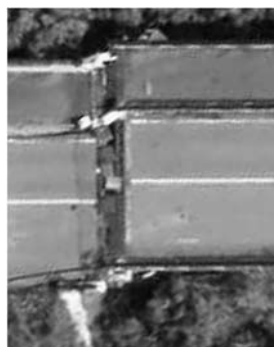
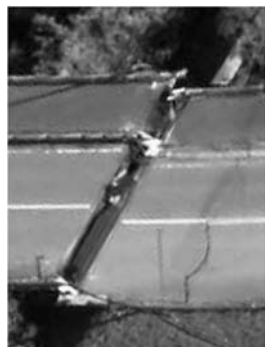
図-3 航空写真で見た大切畑大橋の被害

この日の撮影は、甚大な被害となった熊本県道28号線(俵山バイパス)のルートに該当する。航空写真により橋梁の被害がどのようなになっているか分析する。後述する大切畑大橋の写真を図-3に示す。同図(a)は橋梁部分の切り抜きであるが、曲線連続桁両端の亀裂が明瞭になっている。この両端部分の拡大写真を同図(b), (c)に示す。県道の車道は幅員が8mであり、縁石や中央線のずれから1m程度の相対変位が生じているのが確認できる。画像を拡大してセ

ンターラインを見ると2~3ピクセルの画像となっており、1ピクセルの分解能は約0.1mであると考えられる。

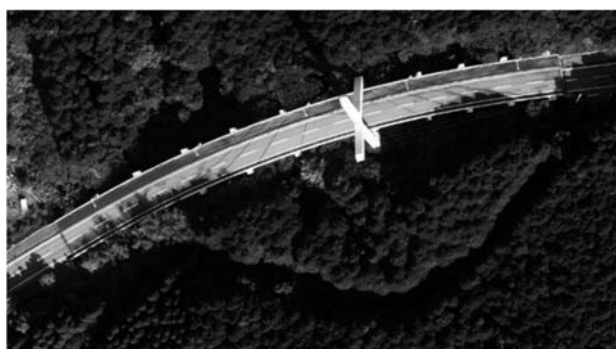
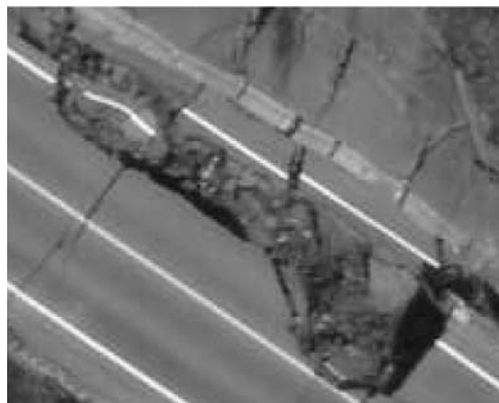
図-4 航空写真で見た熊本県道 28 号線の被害

県道において大きな被害となった桑鶴大橋と俵山大橋の写真を図-4に示す。同図(a)は桑鶴大橋であるが、山の北面際に造られており、陰になった部分では亀裂の判読が難しいが阿蘇側においても水平ずれのあることが確認できる。一方日射がある西原側は明瞭な影から亀裂のあることが確認できる。俵山大橋は南北方向の谷を渡っており、両端の亀裂が明瞭である。写真を拡大していけば、連続桁が写真の下側に少し撓んでいることも確認できる。撮影された範囲で西原側の路面陥没が顕著であるが、車道幅員が8mという既知情報があれば最大の陥没幅は凡そ4m程度であることが確認できる。

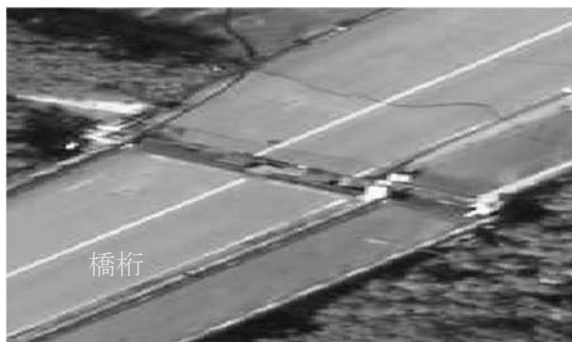
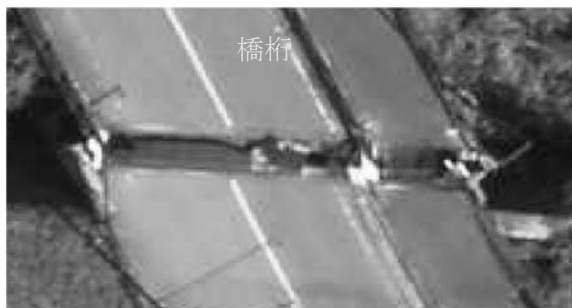
図-6 航空写真の合成により大切畑大橋の被害分析

図-5 に前述した PhotoScan Professional により計算した航空写真の撮影位置と地表座標を示す。国土地理院の航空写真は撮影位置の座標値が計測されている。航空機は一定の高度で飛行し、阿蘇に近づくほど地表に近づいているのがわかる。図-1 では 3 列を示していたが、対象とする橋梁が撮影されている 2 列だけを計算している。西原村内で行った GNSS 測量の座標値を追加して、精度の向上を図った。複数の航空写真から合成した大切畑大橋の画像を図-6(a)に示す。橋だけを抽出して周囲の背景を消している。3 次元の座標が計算されているので任意の方向から見る事ができる。

ここで連続桁の両端を拡大してみたのが同図(b), (c)である。(b)は西原側、(c)は阿蘇側となっている。複数の航空写真を合成しているが水平方向のずれは明瞭に計算されるものの上下方向の精度が十分でなく、視線を水平方向にとると不自然な画像となるのがわかる。

算した結果を表-1 に示す。1m 前後の移動量が航空写真から計算できた。桁端部のずれ量として計算した結果であり、谷側（歩道側）への移動を正として計算している。上下方向の変位は精度よく計算できなかったが、水平移動量は航空写真から計算できることが確認された。

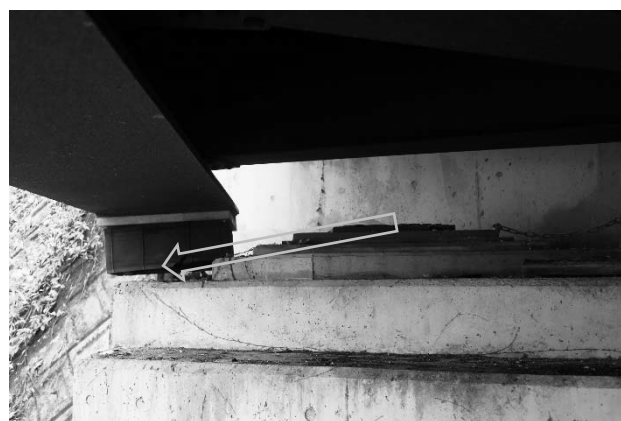
図-10 大切畑大橋阿蘇側の支承部の変状

同図(b)に示した阿蘇側の橋台部の写真を図-10 に示す．現場調査において詳細な計測は行わなかったが，有効数字 1 桁程度で変位計算ができていると考えられる．また 3 次元データ化するためには所定の写真枚数と撮影方向が必要であることが確認された．
