## 前震および本震時の強震動が 連続曲線高架橋の損傷に与えた影響に関する基礎的検討

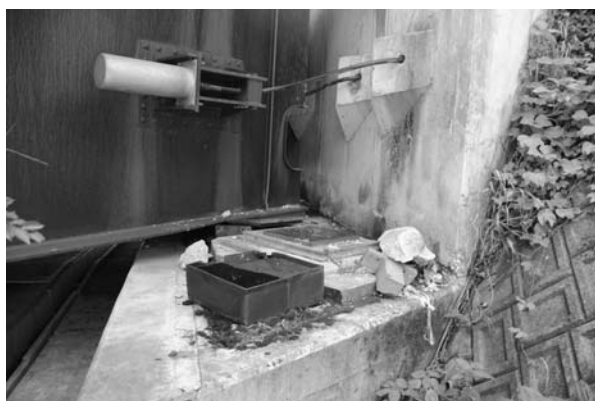
(a) 上部構造を支持するゴム支承の破断

写真-1 大切畑大橋の被害 (写真：川島一彦提供)

支持するゴム支承が破断している他、A1橋台側に設置された落橋防止ケーブルが破断している。また、下部構造のRCにはひび割れが発生している。

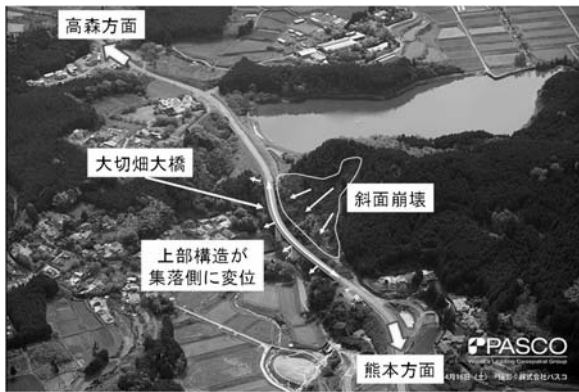
図-3 大切畑大橋の架橋地区周辺

(a) 大切畑大橋と背後の斜面崩壊 (PASCO)

(b) 大切畑大橋周辺のコンターマップ

図-3には、大切畑大橋の架橋地区周辺の航空写真および周辺地区のコンターマップを示すが、本橋は背後の斜面から平野部へと下る傾斜地と平野部の丁度境界部に架橋されている。なお、同図(b)には、後述する気象庁・熊本県の強震動観測所（西原村小森）の位置も示すが、この観測所は、傾斜地の先の平野部（耕作地）に強震記録装置が設置されている。

図-3の(b)に示した通り、大切畑大橋は周辺の丘陵に囲まれた狭隘な空間に立地している。このため、大切畑大橋に実際に作用した地震動における地盤増幅特性とは大いに異なると考えられる。しかし、序章で述べた通り、本研究は前震・本震の2つの波が構造物の損傷に与えた影響を検討することが主目的である。このために、本解析では前進と本震が入手可能であり、最も架橋地点に近く、地盤条件も比較的一致していると考えられるこの記録を用いて、以後地震応答解析を行っていく。
