## 2016年熊本地震における大切畑大橋の被害分析とFEモデル の構築

葛西 昭<sup>1</sup>・吉塚 卓史<sup>2</sup>・牛塚 悠太<sup>3</sup>

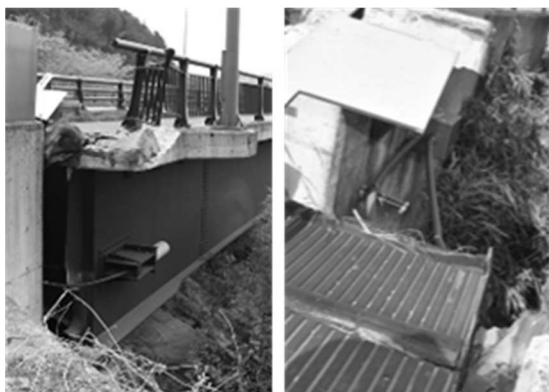
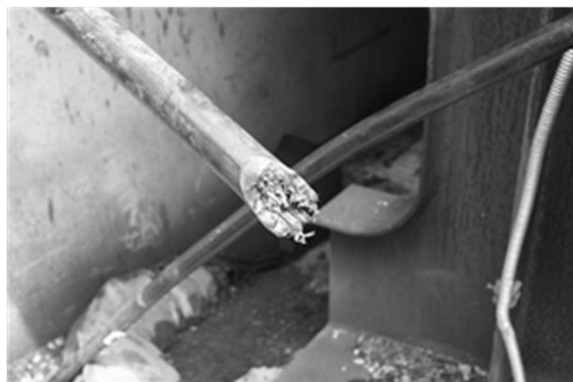
図-5 落橋防止構造（ケーブル）

図-5は、橋台に取り付けられた落橋防止構造であるケーブルが破断している状況を示す写真である。A1 側、A2 側どちらも、現地調査では、緊張した状態で残留しているケーブルは確認できなかった。一方、A2 橋台側でケーブルが主桁のウェブ面に衝突した形跡がみられる。この衝突の形跡などから、地震時にケーブルが橋軸直角方向への移動量を少なからず制限したことが考えられる。

この落橋防止構造は、主に橋桁が橋軸方向への移動量を制限し、落橋を防止するために取り付けられている<sup>9)</sup>。橋軸直角方向への移動に対しては、サイドブロック等、その他の部材で防止する機構を持たせるが、結果的に本ケーブルの変形とともに、現状で緊張力が働いている形跡があること、ケーブル貫通孔に引きずった痕跡があること、それに応じてケーブルが破断していることから、橋軸直角方向の変位制限にも何らかの寄与が考えられる。これらの積極的活用を考えるかどうかはさておき、ケーブルによる寄与の有無によって、今回の被害がどの程度異なるのかを検討することは非常に重要である。

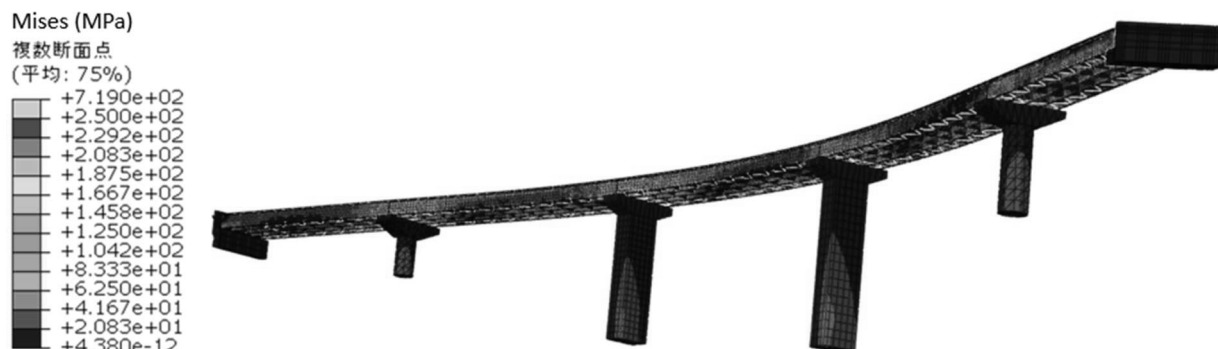
図-16 地震応答解析のモード図

図-16 では、地震応答解析の結果、P2 橋脚付近の G5 側主桁ウェブ面において応力が最大値を示した 20.65 秒時の変形図を示している。また同図は、応力の状態をコンターで示しており、応力としては、Mises 応力を表している。青色ほど、その部分に発生する応力は小さく、赤い色になるほど大きくなっており、この対応関係については、図中に記載する。図-16 を見ると、支承設置部に応力が集中していることが読み取れる。
