## 多列杭を有する既設フーチングの耐震性に関する 実験的検討

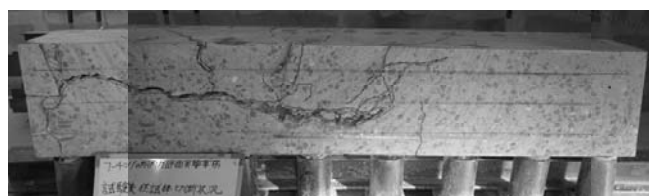
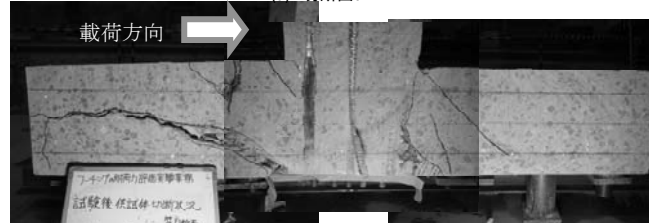
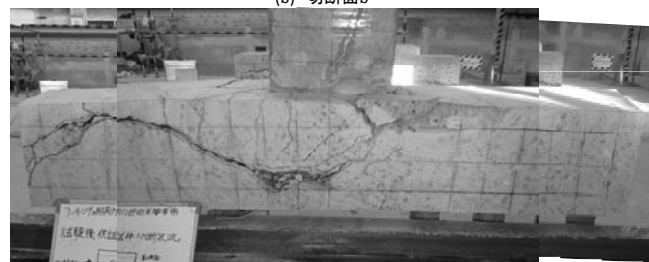
図-11 フーチング切断位置及び内部ひび割れ状況

フーチング内部のひび割れ状況を確認するために, 載荷終了後に試験体を切断した。図-11に, フーチング切断位置及びフーチングの内部ひび割れを示す。

切断面bに確認された損傷状況より, フーチング下面の柱フーチング接合部から発生したひび割れが引張り側のフーチング上面に向かって斜め方向に進展し, フーチングの上下主鉄筋の間を貫き, フーチング側面まで達していることが分かる。また, このひび割れは切断面a, 切断面cにも同様に見られた。

- (1) 試験体の設計上のせん断耐力は、上面引張り側で151kN、下面引張り側で227kNであったが、実験では載荷終了までせん断破壊を示すような載荷荷重の急落を伴う損傷は見られず、じん性的な損傷形態を示した。
- (2) フーチング下面の柱フーチング接合部から発生し引張側のフーチング上面に向かう水平方向のひび割れによる損傷が荷重低下に対し支配的であり、この損傷は柱と杭による引張力がフーチングに作用したことにより発生したと考えられる。また、このひび割れは鉄筋量の少ないフーチングの上下主鉄筋の間への進展が見られた。
