## 2018年台湾・花蓮地震による構造物等の被害調査

竹田 周平<sup>1</sup>・幸左 賢二<sup>2</sup>

### 1. はじめに

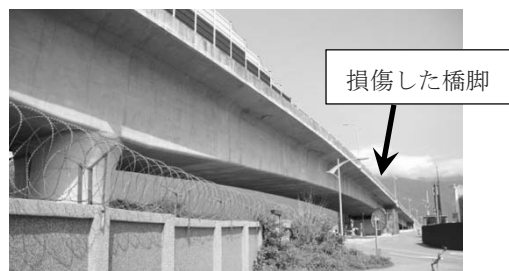
図-3 PCラーメン橋部の側面の様子

図-3にPCラーメン部の側面を示す。この橋脚の前後の区間で曲線を有する線形となっている。この橋脚は空港の敷地内に位置することから、橋脚の柱頭部の一部のみ確認したが、柱頭部およびPC桁には大きな損傷は認められなかった。図-4に示す損傷の様子は、図-2に示す舗装の補修区間を横から観たものであるが、擁壁の天端のコンクリート部材のせん断による被害、また防護柵の損傷の様子が確認できる。

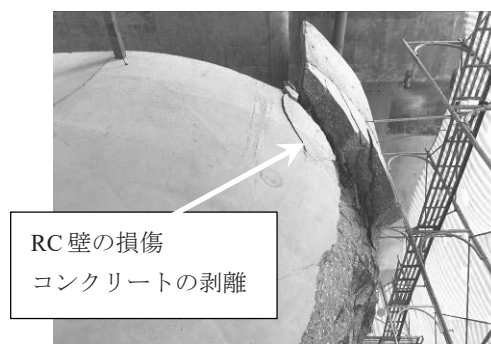
図-5 損傷した橋脚の被害の様子

図-5は、PCラーメン橋とコンクリートの桁橋の接合部に位置にある橋脚の損傷状況を示す。この橋脚では、RC壁と思われる構造壁が設けられている。この構造は国内で設置する落橋防止システムの部材であるかは現時点では不明であるものの、この構造部位の基礎付近が大きな損傷を受けていることが判る。またこれらは、橋脚の両サイドに設置されているが、両サイド共に被害を受けている状況から、地震動により橋軸直角方向に移動したことで、この壁に衝突

し、被害を受けたものと考えられる。

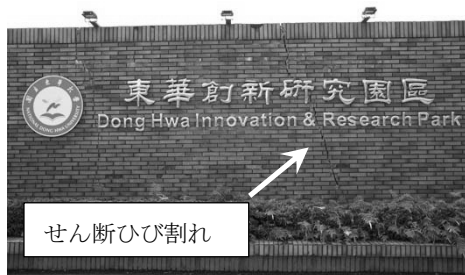
図-6 大学エントランス壁の被害

東華大学の周辺の被害を説明する。図-6に大学エントランス壁の被害を、また図-7に敷地境界に設置された柵の様子を示す。この被害は断層近傍による地表面の相対変位により発生したものと考えられる。

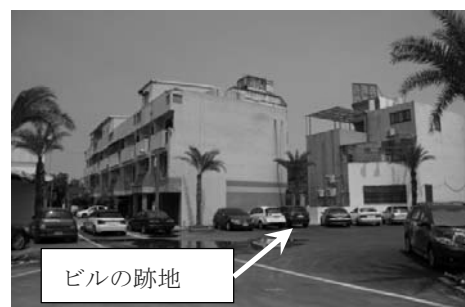
図-8 國盛六街の建築物倒壊の跡地

國盛六街およびその近郊に位置する橋梁の被害を説明する。図-8に比較的高い住居ビルの倒壊箇所を示す。地震前は図-9に示すような構造であったが、地震際に大きな損傷を受けて、その後約一ヶ月後には図-8に示すような更地（アスファルト舗装の駐車場）となった。この方法は他のビルも共通であった。

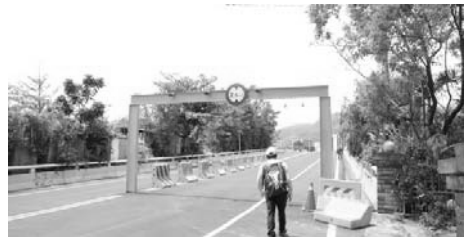
図-10 國盛六街付近の橋梁

図-10に國盛六街付近に位置する橋梁を示す。この橋梁は橋台背面部の地盤が変形し、その後に補修を実施していた。また、この左岸側橋台に着目すると、図-11に示すように壁高欄部の衝突と思われる損傷が、またゴム支承では台座のモルタルがひび割れて、ゴム支承およびPC桁が若干右側（写真に対して右）へ移動していることが判る。この損傷から推測すると、橋軸および橋軸直角の両方向に移動したことで、上部と下部構造間で相対変位が残留していると考えられる。

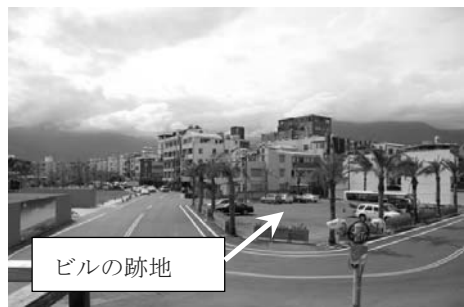
図-12 雲門翠堤大樓の跡地

図-12に大きく傾斜したビル（雲門翠堤大樓）の跡地を示す。このビルは地震後に大きく傾斜したが、地震発生後取り壊しが開始され、約1ヶ月後には写真に示すような駐車場に再整備された。

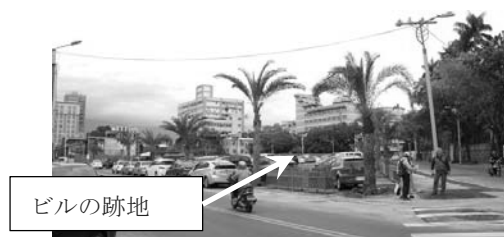
図-13 統師大飯店の跡地

また、図-13に低層階部が圧壊したビル（統師大飯店）の跡地を示す。このビルも同様に、地震直後から撤去され跡地が駐車場として再整備されている。

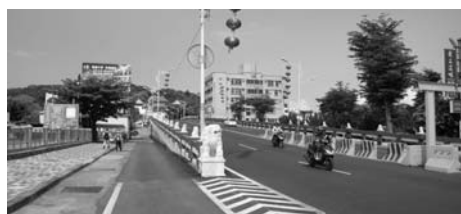
図-14 統師大飯店の跡地

図-14に尚志路と新興路が交差する位置に架橋されたPC橋を示す。この橋梁は河川部の橋梁部と、陸地部の高架橋部から構成され、右岸側の橋脚付近で損傷が確認された。特に支承付近に変状が確認された。この様子を図-15、図-16、および図-17に示す。これらは一支承線上にあるものであるが、写真に示すように支承が移動したり、桁下に移動の痕跡（支承の摩擦痕）が確認されるもの、また桁だけがずれる移動など、損傷が異なることが確認できる。

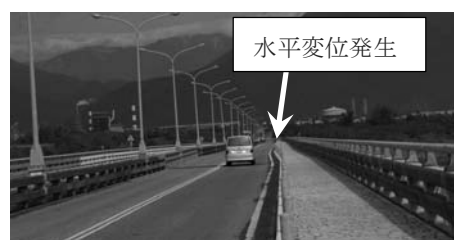
図-18 花蓮大橋

図-18に花蓮大橋を示す。花蓮大橋は上下線が分離されたPC橋であり、断層と交差する箇所に架橋されている。写真の矢印に示す位置において、橋軸直角方向に水平変位が発生した。このため、調査時では共用できるように補修が行われ通行が可能となっていた。また市街地側の橋台背面付近も再舗装が行われていた。
