## 熊本地震で被災した鋼アーチ橋の地震応答解析

### 1. 橋梁概要

本文では、2016年の熊本地震で被害を受けた鋼アーチ橋を対象に、数値解析を用いて被害状況を再現することを試みる。対象とする南阿蘇橋は熊本県阿蘇郡南阿蘇村の国道325号上に位置し、黒川支流の濁川に架けられている。橋長は110m、総幅員は9m、構造形式は上落式2ヒンジアーチ橋である。本橋は1971年に完成し、2009年度に耐震補強が実施され、制震ダンパーや座屈拘束ブレースが設置されている。一般図を図-1に示す<sup>1)</sup>。

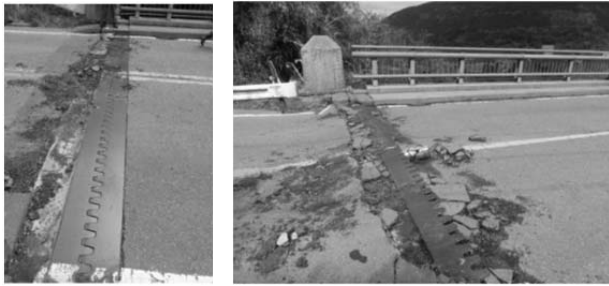
写真-1 ジョイント部の損傷状況

橋梁ジョイント部の損傷状況を写真-1に示す。写真からわかるようにA1橋台側の損傷はA2橋台側と比較して軽微であった。A2橋台側ではジョイント部にずれが生じ、写真-1に示すように橋軸直角方向に約40mmの水平変位と約45mmの段差が生じていた。

(a) A1 橋台側

(b) A2 橋台側

(c) 直角方向水平変位(40mm)

(d) 橋台との段差(45mm)

現地確認の結果、A2橋台にずれが認められたことから、支承位置に強制変位を与えプッシュオーバー解析を行った。橋軸方向、直角方向の2方向に強制変位を与え、アーチリブ、支柱に生じる引張力による接合ボルトの引抜きに着目した。解析結果は図-13~図-14に示すとおりであり、橋軸方向に強制変位を与えてピン支承の接合ボルトが降伏応力に達するには130mm程度の変位が必要であるが、これは現地状況とは整合していない。直角方向については25mm程度の変位が必要であるが、現地計測の結果は約40mmの変位が残っており、桁の変位によりボルトが損傷した可能性が考えられるが、片側への桁の変位では引張側のボルトしか損傷しないため、被害状況とは整合していない。

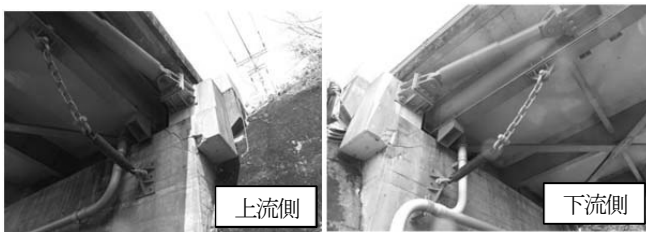
写真-2 ダンパー取付け部の損傷状況

ダンパー取付け部のRCブロックの損傷状況を写真-2に示す。A1橋台側では、補強時に施工されたRCブロック基部よりひび割れが生じ、上流側においては一部コンクリートが欠け落ちていた。A2橋台側ではA1橋台側よりひび割れが進展しており、ダンパー取付け部のRCブロックが橋座から分離していた。

(a) A1 橋台側 (左：上流 右：下流)

(b) A2 橋台側 (上：桁下より 左下：上流 右下：下流)

ら、ピン支承の接合ボルトについては橋梁全体の橋軸直角方向への移動もしくは振動が原因であると予想された。また RC ブロックについては、ダンパーから作用する橋軸方向の荷重もしくは桁から作用する橋軸直角方向の荷重によりひび割れが生じたと予想された。以下ではこの仮説を数値解析を用いて検証する。

次に、ダンパー取付け部のRCブロックに作用した直角方向の水平力を考える。RCブロックは橋軸直角方向の変位制限構造としても機能しているが、桁端とRCブロックの間には遊間があり、支承は直角方向に固定であるため通常の状態では桁とRCブロックは接触しない。しかしながら、後述するようにRCブロックに緩衝ゴムが衝突した痕跡と思われるものが見つかっており、地震時に桁からRCブロックに水平力が作用した可能性が考えられることから、動的解析で得られた桁端部の直角方向の反力がRCブロックに作用したと仮定する。

直角方向に道示波および推定波を作用させた場合の桁端部の橋軸直角方向の反力を表-3に示す。同表からわかるように、道示波を作用させた場合のせん断耐力に対する水平力の超過率は0.7未満であり、推定波を作用させた場合の超過率はさらに小さいことから、RCブロックは損

傷しないと考えられるが、これは実際の被害とは整合していない。しかしながら、秋山らが実施したFEM解析<sup>3)</sup>によりRCブロックの耐力がより小さい(690kN)ことが確認できており、これを考慮すると推定波を入力した場合でも水平力が耐力を上回ることとなる。したがって、ダンパー取付け部は桁から作用する橋軸直角方向の水平力によって損傷した可能性があるといえる。

応力が生じて破断した可能性が考えられ、推定した地震動に対して当該箇所が弱点になることが判明した。またダンパー取付部のRCブロックについては、地震時の桁からの橋軸直角方向の水平力により破損した可能性が考えられた。

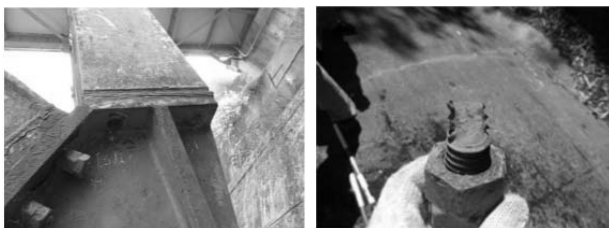
写真-3 ピン支承の接合ボルトの損傷状況

ピン支承の接合ボルトの損傷状況を写真-3に示す。A1橋台側の下流側を除いて、ピン支承と端支柱を接合するボルトが写真-3に示すように全て破断していた。一方、ピン支承とアーチリブを接合するボルトは、接合面に隙間は確認されたものの、すべて残存していた。

道示波を作用させた場合、橋軸方向の加震ではボルトに引張応力はほとんど生じていない。橋軸直角方向の加震ではアーチリブおよび端支柱との接合ボルトがいずれも降伏している。推定波を作用させた場合は、ピン支承とアーチリブの接合ボルトは降伏していないが、ピン支承と端支柱の接合ボルトは降伏している。実際のセットボルトの被害状況は写真-3に示すように、端支柱との接合ボルトのみが破断していて、これは解析で得られたボルトの発生応力の傾向と一致している。

また、推定波を入力したケースでは、粘性ダンパーが機能を喪失したことを想定して粘性ダンパーを除いたモデルで解析を行った。このケースでは粘性ダンパーをモデル化した場合に比べてボルトに発生する応力は大きくなっており、粘性ダンパー取付け部の損傷による機能喪失が接合ボルトの破断の一因になった可能性も考えられる。

本章では鋼アーチ橋である南阿蘇橋を対象に、骨組みモデルを用いて地震動と強制変位を作用させ、被害状況との整合を確認した。主な被害であるピン支承の接合ボルトの破断については、直角方向の地震動に対して橋梁が振動し、端支柱とピン支承の接合ボルトに大きな引張
