## 実物の超高減衰ゴム支承の変形挙動に及ぼす 載荷方向の影響に関する実験的検討

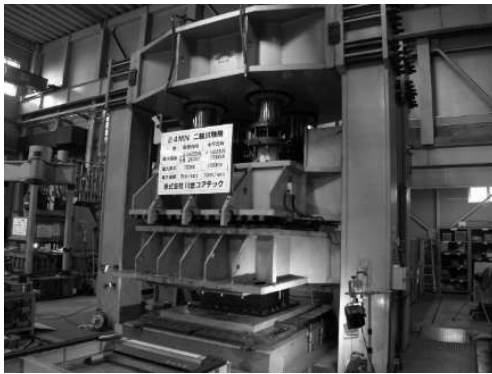
図-2 二軸載荷試験機

本試験は、図-2に示す川金コアテック所有の大型二軸載荷試験機を使用した。表-1に二軸載荷試験機の仕様を示す。この試験機は鉛直載荷、水平載荷ともに上下の面板が稼働することによって荷重および変位を与えることができる。この機能を用いて死荷重相当の鉛直載荷と同時に水平載荷を行った。
