## 熊本地震による積層ゴム支承の破壊形態の分析

鈴木 慎也<sup>1</sup>・西田 秀明<sup>1</sup>・星隈 順一<sup>2</sup>

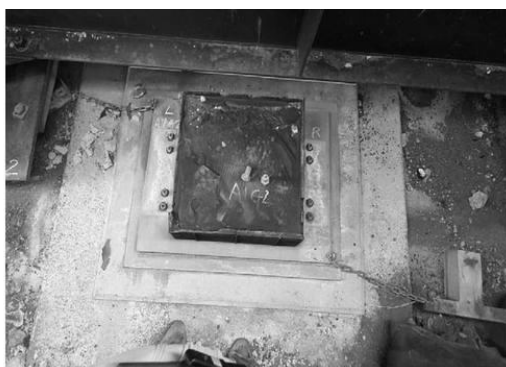
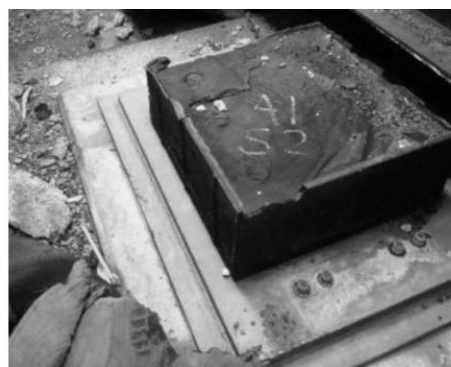
図 2 大切畑大橋 A1 における支承部の破断の状況と部材耐力

図2及び図3は、それぞれ大切畑大橋のA1橋台及びA2橋台における支承部の破壊の状況と部材耐力との比較を示したものである。

大切畑大橋A1及びA2では、どちらも1支承線のすべてのゴム支承本体に破断が生じていた。水平力の耐力を見ると、単独で破壊には至らないせん断キーの支圧耐力を除いて、ゴム支承本体の耐力が最も小さい。また、鉛直方向(引張)の耐力についてもゴム支承本体の耐力が最も小さい。これらは、ゴム支承本体に破断が生じた破壊形態と一致する。

A1において、ゴム支承本体の耐力と、ボルトの中で最も耐力が小さいけた取付けボルトとの耐力比は、水平方向で1.3～1.4、鉛直方向で3.1程度である。本研究にお

いてゴム支承本体の耐力は破断の目安ではないものの、水平方向の耐力比1.3~1.4はせん断ひずみ325%~350%に相当し、鉛直方向の耐力比3.1は引張応力度6.2N/mm<sup>2</sup>に相当する。また、二次形状数が3.8であり、文献7)に示されている基準よりもやや小さい。これらから A1 では、

せん断変形時の安定性が小さいことに加えて、ゴム支承本体の破断に至る作用力が、鋼部材の耐力よりも相対的に小さいことで、ゴム支承本体が破断に至ったと考えられる。

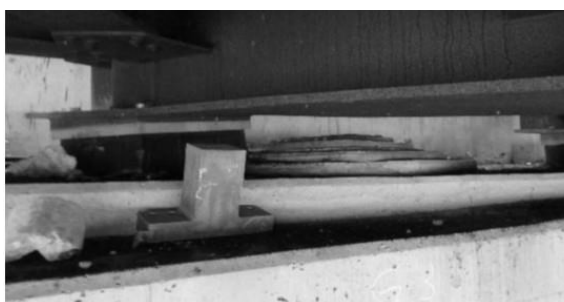
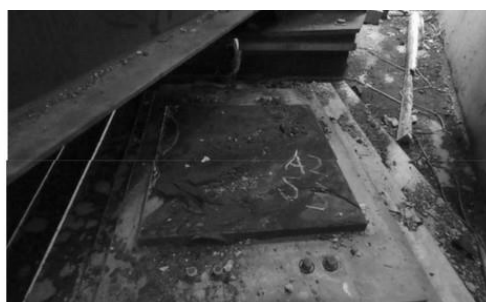
図 3 大切畑大橋 A2 における支承部の破断の状況と部材耐力

A 2 において、ゴム支承本体の耐力とボルトの中で最

も耐力が小さいけた取付けボルトとの耐力比は、水平方向で 1.1~1.2、鉛直方向で 2.5 程度である。ゴム支承本体の耐力は水平方向、鉛直方向ともにばらつきが大きいことを踏まえると、ゴム支承本体と、最小耐力であったけた取付けボルトとは明確な耐力差はなかったと考えられる。

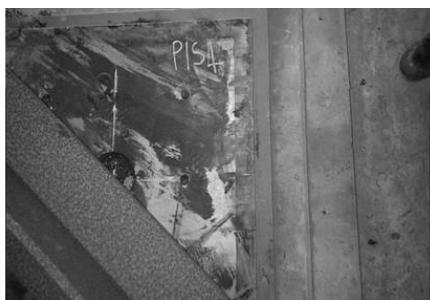
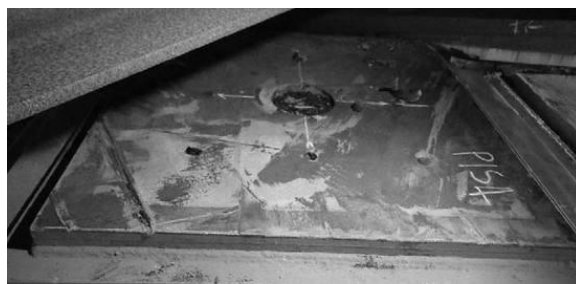
図 4 大切畑大橋P1における支承部の破断の状況と部材耐力

図4~図6はそれぞれ大切畑大橋のP 1 橋脚, P 3 橋脚, P 4 橋脚における支承部の破断の状況と部材耐力の比較を示したものである。いずれの支承部においてもゴム支承本体取付けボルトに抜けと破断が生じていた。水平方向の耐力を見ると、単独で破壊に至らないせん断キーの支圧耐力を除けば、最小耐力はゴム支承本体取付けボルト

トである。鉛直方向(引張) ではゴム支承本体の耐力が最小となっており、耐力の相対差と破壊部位の関係は一致していない。ただし、ゴム支承本体取付けボルトの耐力はゴム支承本体の2倍程度であり、ゴム支承の引張破断強度のばらつきの大きさを踏まえると、実際の破壊がゴ

ム支承本体取付けボルトで先行することはあり得ると考えられる。

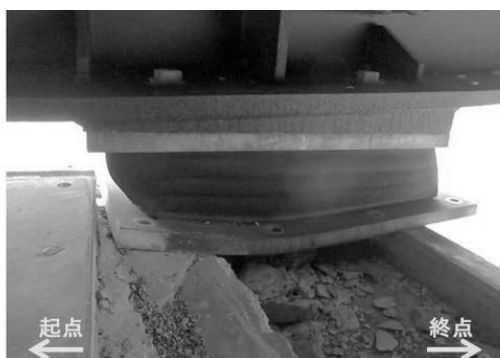
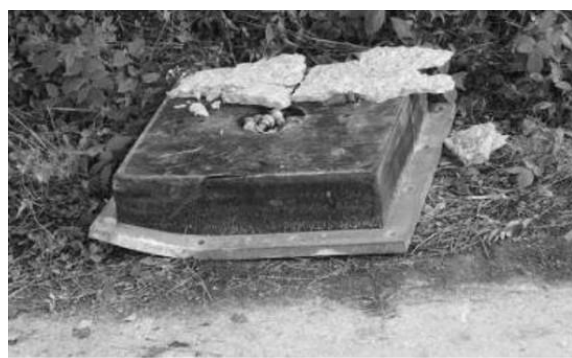
図 7 俵山大橋P2 における支承部の破断の状況と部材耐力

図 7 及び図 8 は、それぞれ俵山大橋の P 2 橋脚及び A 2 橋台における支承部の破断の状況と部材耐力の比較を示したものである。P 2 橋脚では G 1 及び G 2 で下査取付けボルトが破断、G 3 でゴム支承本体取付けボルトが破断、G 4 でゴム支承本体取付けボルトと下査取付けボルトが破断している。A 2 橋台では G 1 及び G 2 で下側のゴム本体取付けボルトが破断、G 3 で上側のゴム支承本体取付けボルトが破断、G 4 では上側のゴム支承本体取付けボルトと下査取付けボルトが破断している。水平方向の耐力を見ると、単独で破壊に至らないせん断キーの支圧耐力を除けば、最小耐力はゴム支承本体取付けボルトである。鉛直方向の耐力を見ると、今回の手法に基づく評価上はゴム支承本体の耐力が最小となっているが、ゴム支承本体取付けボルトの耐力はゴム支承本体の 1.4~1.5 倍程度であり、ゴム支承本体の引張破断強度のばらつきが大きいために、大切畑大橋の橋脚と同様に実際の損傷はゴム支承本体取付けボルトで先行する場合も生じたと考えられる。

一方、下査取付けボルトについては、ゴム支承本体取付けボルトのさらに 1.6 倍程度の耐力を水平方向、鉛直方向ともに有しているという評価となっているものの、実際にはこの部位で破断が生じている支承もあった。これは、ゴム支承に水平力が作用した際、ゴム支承本体取付けボルト又はけた取付けボルトが抵抗するだけでなく、実際にはせん断キーも抵抗に寄与するためと考えられる。すなわち、水平力に対するゴム支承の損傷制御において

は、せん断キーの効果も適切に考慮する必要があることを示唆している。

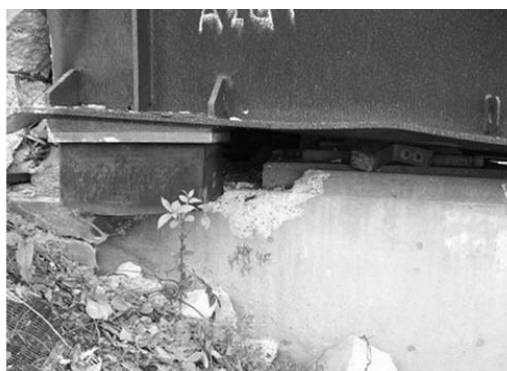
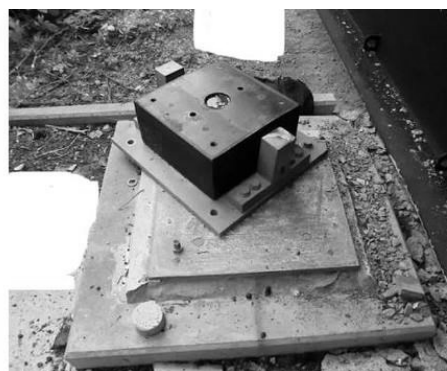
図 8 俵山大橋A2 における支承部の破断の状況と部材耐力

なお、俵山大橋では桁とパラペットが衝突しており、A 2 では他の下部構造よりも沈下量大きい<sup>1)</sup>。さらに、図 8(b)から A 2 G 4 ではサイドブロックが破断していないことがわかる。このような状態であった事実関係を踏まえると、俵山大橋 A 2 G 4 では支承部に鉛直力(引張)が作用し、ゴム支承本体取付けボルトに破断が生じたことも考えられる。
