# 道路橋の設計における安全余裕度の考え方に関する一提案

大住 道生<sup>1</sup>・中尾 尚史<sup>2</sup>

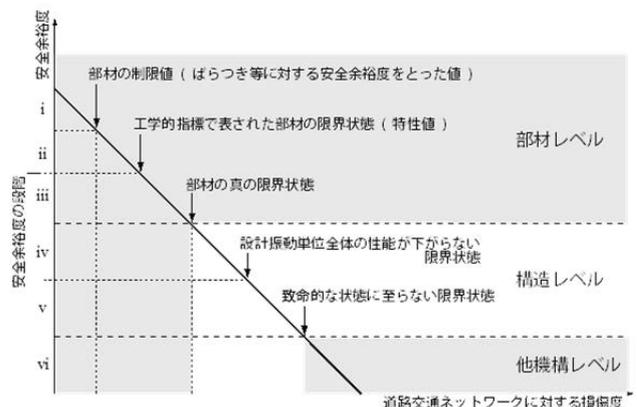
図-1 安全余裕度の段階

道路橋が地震動等の作用に対して耐えられるかどうかを評価するとき、道路橋の安全余裕度は図-1に示すような段階があると考えられる。図の縦軸は安全余裕度の段階、横軸は橋の機能喪失や落橋等の道路交通ネットワークに対する損傷度であり、右へ行くほど損傷度は大きくなる。また、図中に示した斜めの線は構造条件等により変化し、この線と横軸が交わる点が右へ行くほど、安全余裕のある(冗長性のある)構造物になる。

安全余裕度は図に示すように、3つのレベルがあり、各レベルに応じた安全余裕度があると考えられる。3つのレベルには、「部材レベル」「構造レベル」「他機構レベル」が存在すると考えられる。さ

らに、安全余裕度は、以下のようにiからviの6つに分けることができると考えられる。

- i. 設計された部材が制限値に達するまでの間
- ii. ばらつき等に対する安全余裕度をとった値(制限値)から工学的指標で表された部材の限界状態(特性値)までの間
- iii. 工学的指標で表された部材の限界状態(特性値)から部材の真の限界状態までの間
- iv. 部材の真の限界状態を超えた後、設計振動単位全体の限界状態までの間
- v. 機能のレベルが下がっているが、致命的な状態に至らない間
- vi. 構造的なりダンダンシーにより、別途の機構により、完全ではないが一定の機能が維持されている間

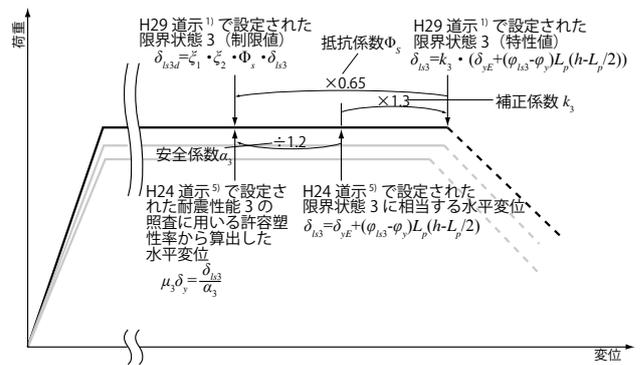
図-2 限界状態3の考え方

RC橋脚の場合、過去に実施されたRC橋脚の荷重実験<sup>4)</sup>を基に部材の限界状態2や限界状態3が設定されている。図-2は、RC橋脚の荷重実験で得られた荷重変位関係を示したものである。ここでは、限界状態3付近を示している。これらの実験結果を包括するように道路橋示方書<sup>1)</sup>では水平変位-水平荷重関係と限界状態が設定されている。

上式には、評価式のもつばらつきが存在する。そのため、式(1)で示したように限界状態3の制限値には、式(2)で示した限界状態3の特性値に、評価式の持つばらつきを考慮して抵抗係数を乗じている。

したがって、限界状態3の制限値と限界状態3の特性値の間には式(1)で示した抵抗係数分の安全余裕(安全余裕度ii)が存在していると考えられる。

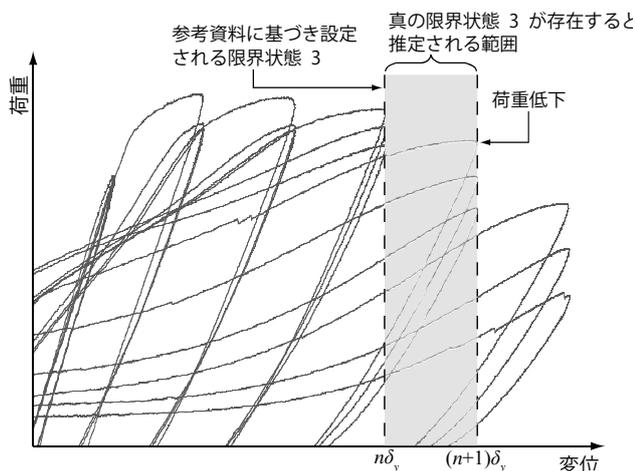
図-3 真の限界状態3

図-3はRC橋脚の正負交番載荷実験で得られた荷重-変位関係の一例である。図に示すように、上記に基づいて限界状態3を求めると、 $(n+1)\delta_y$ で荷重が低下していることから、限界状態3はその直前の $n\delta_y$ であると推定できる。しかし、実際は $n\delta_y$ と $(n+1)\delta_y$ の間に限界状態3になる点(真の限界状態3と呼称)が存在していると考えられる。そのため、工学的指標で推定される限界状態3から真の限界状態3の間には安全余裕(安全余裕度iii)が存在すると考えられる。なお、[iii]の工学的指標で表された部材の限界状態から部材の真の限界状態までの間の部材挙動については、これまで詳細に評価されていない。

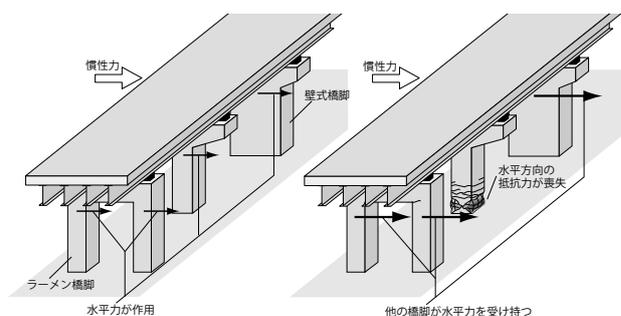
図-4 安全余裕度ivの例(連続桁)

著者らは、RC橋脚の載荷実験により、限界状態3を超えて水平方向の耐荷力が失っても、鉛直方向の耐荷力は残存していることがわかっている<sup>8)</sup>。そのため、水平力に対する抵抗と鉛直力に対する抵抗は別として捉えることができる。水平力に対する抵抗と鉛直力に対する抵抗を別として捉えることができると、仮に図-4に示すような連続桁において、一部の橋脚が限界状態3に達して水平方向の抵抗力が喪失しても、鉛直方向の抵抗力が残存していれば、他の橋脚が水平方向の力を受け持つことで、橋が崩壊に至らないと考えられる。

体の限界状態までの間に安全余裕(安全余裕度iv)が存在する考えられる。

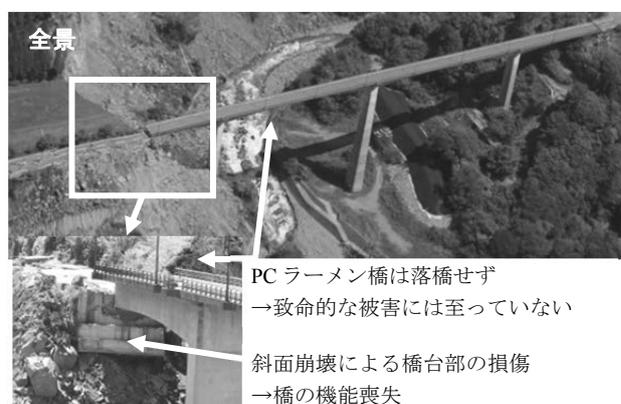
写真-1 阿蘇長陽大橋の損傷(熊本県)

例えば図-5に示すようなPCラーメン橋を考えた場合、斜面崩壊により橋台が損傷して橋の機能は喪失しているが、PCラーメン橋が片持ちばりとなり、橋が崩壊しない、すなわち橋全体系の安全性は維持できている可能性も考えられる。実際に2016年熊本地震では、阿蘇長陽大橋で上記のような損傷が生じている(写真-1)。本橋は、斜面崩壊により橋台部が沈下する被害を受け、橋台部と上部構造の間に段差が生じたために橋の機能喪失に至ったが、橋自体は自立した状態で留まっており、落橋は免れた。そのため、橋台の再構築および上部構造や橋脚の補修等により、機能喪失後1年4か月で復旧できている<sup>9)</sup>。

このように、設計振動単位全体の限界状態から、橋の機能レベルは低下しているが橋崩壊等の致命的な被害に至っていない限界までの間にも安全余裕(安全余裕度v)が存在していると考えられる。

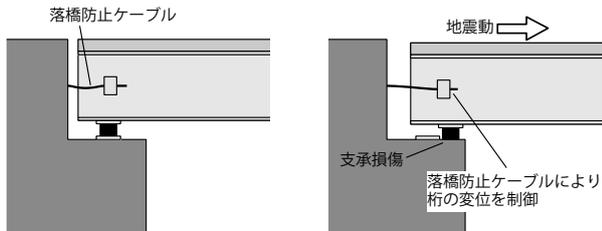
図-6 安全余裕度viの例

構造レベルで致命的な状態になると、橋は落橋や崩壊に至る。この場合、橋単独では落橋等を防ぐことができないが、例えば図-6で示す落橋防止ケーブルのような別途の機構を用いることで、一定の性能は維持できる可能性がある。本研究では、別途の機構を用いることで一定の性能が維持できるレベルを他機構レベルと呼ぶ。そして他機構レベルで、機能のレベルが下がっているが、致命的な状態に至らない限界から、別途の機構で一定の性能は維持できる限界との間には安全余裕(安全余裕度vi)が存在すると考えられる。

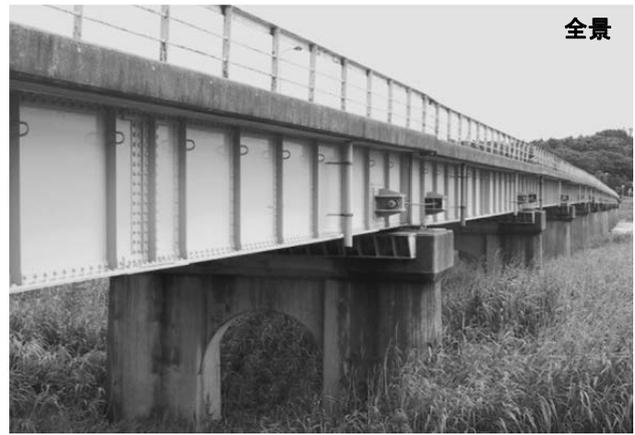
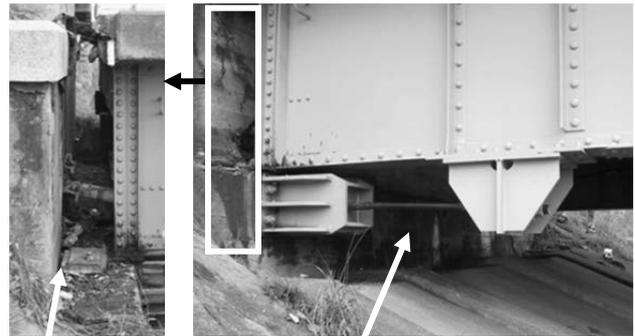
写真-2 小野橋の損傷(宮城県)

他機構レベルの例を写真-2に示す。写真は、平成15年宮城県北部地震による被害を受けた小野橋(宮城県)である<sup>10)</sup>。この橋は、地震により全ての支承

支承損傷により桁が橋軸方向に移動  
落橋防止ケーブルにより致命的な被害に至らず

が損傷し、ジョイント部に10cm程度の段差、橋軸方向に20cm程度の移動が生じた。これにより、橋の機能は喪失したが、落橋防止構造として橋台と桁をPCケーブルが設置されていたことで、桁の変位拘束に有効に機能したと推定されている。

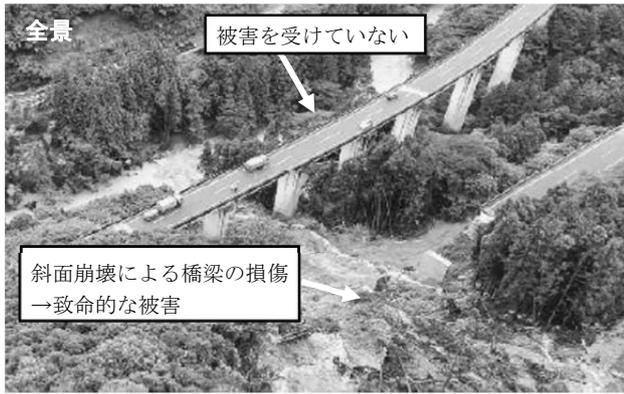
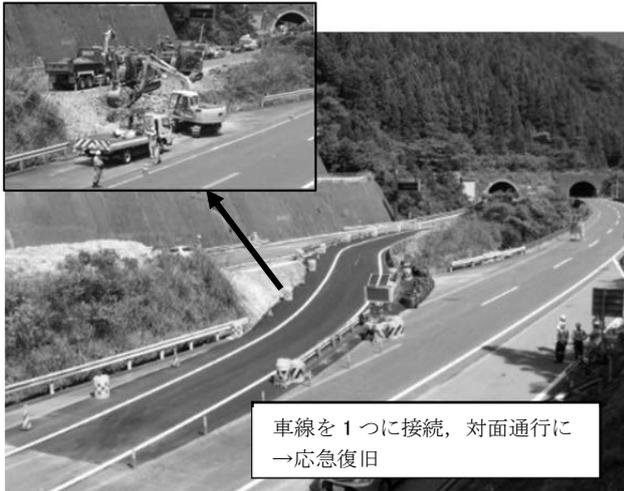
写真-3 立川橋の応急復旧例(高知県)<sup>11),12)</sup>

ネットワークレベルの例を写真-3に示す。写真は高知県にある立川橋損傷状況である。この橋は2018年に発生した豪雨による斜面崩壊により、山側に位置している上り線の上部構造が流出した。しかし、本橋は上下線は分離していたため、谷側の下り線は被害を受けなかった。それにより、写真に示すように下り線を使用した対面通行により応急的な復旧が実現できている<sup>11),12)</sup>。

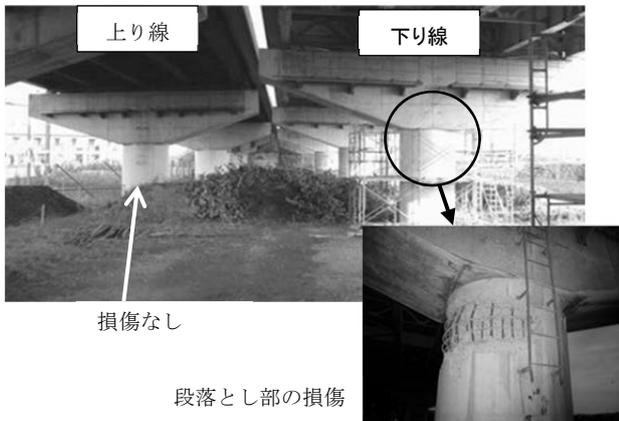
写真-4 新組跨線橋の損傷

また、写真-4は2004年新潟県中越地震により被害を受けた新組跨線橋である。この橋も上下分離構造

であり、上り線においては鋼板巻き立て補強が施されていた。この地震により、補強されていなかった下り線は段落とし部で損傷を受けたため、機能喪失に至ったが、上り線は損傷は受けなかった。そのため、上り線を対面通行することで、応急的な復旧できている<sup>13)</sup>。

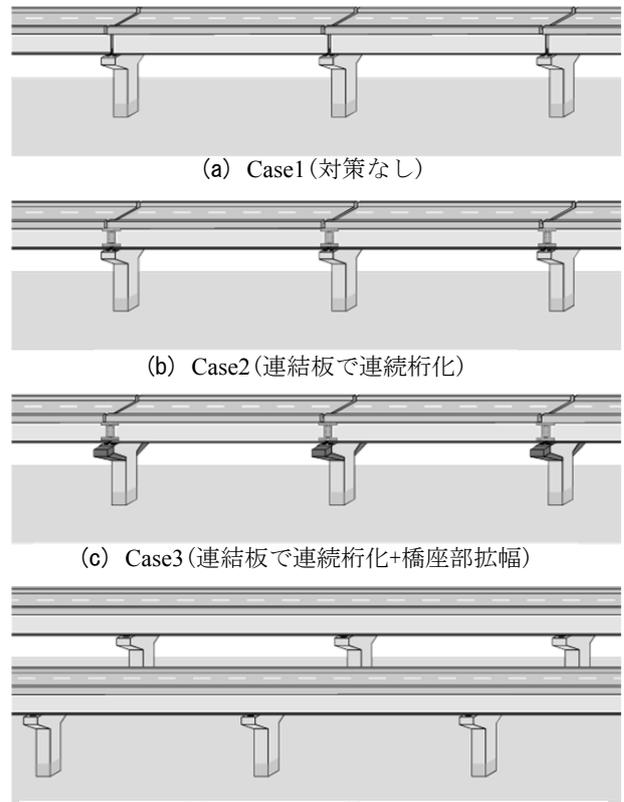
図-7 構造ケース

本稿では、図-7に示す4ケースを例とした。Case1は単純桁で、何も構造的な対策をとっていないものである。Case2は単純桁を連結板により連続桁化したものである。Case3は連続桁化した上で、さらに橋座部を拡幅したものである。Case4は上下線が独立した構造である。ここでは地震により部材レベルとして支承を仮定し、支承が損傷した場合を考えて

Case1のように何も対策を施していない場合、部材レベルで一部の安全余裕を失うと、桁が移動して落橋により直ぐに致命的な被害に至る。Case2のように連続桁化すると、部材レベルで一部の安全余裕を失っても、橋全体系で考えると他の部材(支承)で桁の移動を制限することが可能になる。Case3の場合は、橋座部を拡幅(他機構)していることで、一定量の変位に対しても、安全余裕は確保できると考えられる。これらを考慮して、安全余裕度を描くと、**図-8**のようになる。

ネットワークレベルとして、Case4のように上下線が独立している場合は、片方の車線が致命的な被害に至っても、前章で示したように、もう一方の車線を対面通行することで、応急的な復旧はできると考えられる。
