# 急斜面上のロッキング橋脚を有する曲線橋の耐震補強設計

後藤僚一<sup>1</sup>・新井雅之<sup>2</sup>・鈴木理絵<sup>1</sup>

<sup>1</sup>正会員 パシフィックコンサルタンツ（株）（〒101-8462 東京都千代田区神田錦町3-22）

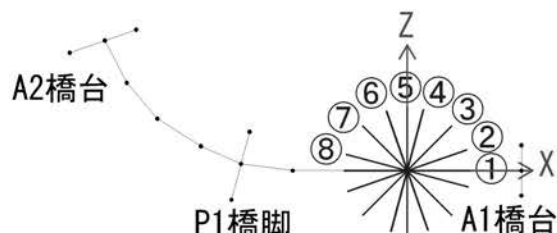
図-3 曲線加震方向影響検討図

曲線橋の固有振動モードは、全体座標系の設定により変わってくる。本検討では、図-3に示すようにA1橋軸方向をX軸とする全体座標系を設定し固有値解析を行ったところ、ロックンギ橋脚がX軸（A1橋軸方向）に変形する振動モードが卓越し、その固有周期は0.2（sec）であった。

曲線の影響に対する検討は図-3の①～⑧の方向に対して行い、3で設定した目標とする耐震性能の観点から（2）～（4）の3項目に着目して行った。

竣工時の設計では曲線の影響が考慮されていなかったため、3次元線形はりモデルによる現況線形動的解析を行い、図-3に示す加震方向に対する影響検討を行った。その結果、レベル2地震動タイプIIの応答が若干大きい応答結果が得たため、タイプII-I波形を用いて曲線の影響および補強検討を行った。

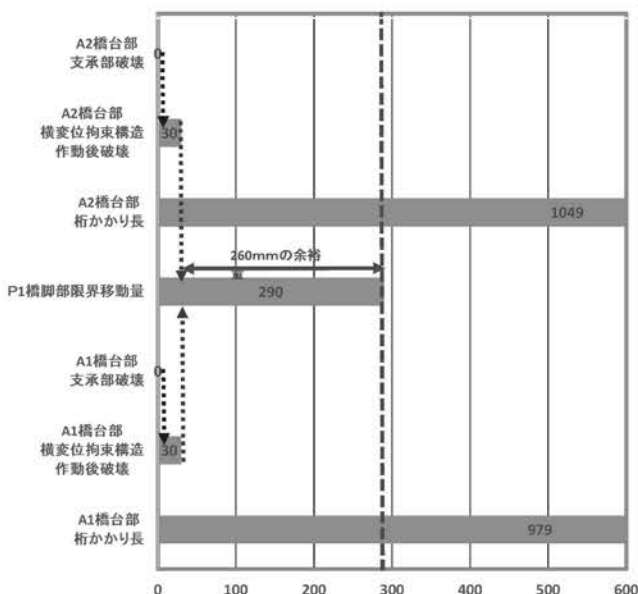
表-3 A2 橋台橋軸直角方向に上部工が変形した場合の損傷順序

ロッキング橋脚が最も地震時に変形しやすくかつ支承水平力が大きくなる加震方向を想定したときの損傷順序を表-3に示す。「①A2橋台支承損傷」→「②A1橋台支承損傷」→「③A2橋台横変位拘束構造損傷」→「④A1橋台横変位拘束構造損傷」→「⑤ロッキング橋脚許容水平変形量を超える」→「⑥桁かかり長」の損傷順序となる。
