## 高架橋上に設置された照明柱の耐震性評価

右高 裕二<sup>1</sup>・松原 拓朗<sup>2</sup>・細井 雄介<sup>2</sup>・藤野 陽三<sup>3</sup>・田村 洋<sup>4</sup>  
Dionysius Siringoringo<sup>5</sup>・高橋 竜太<sup>6</sup>

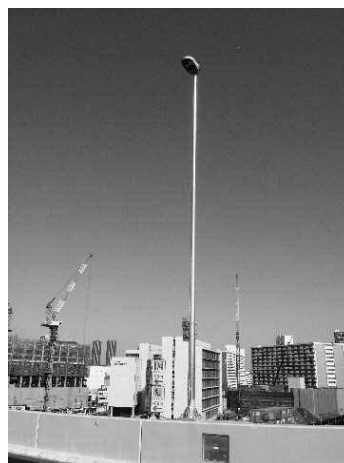
首都高に設置されている照明柱の構造および数量を表-1と表-2に示す。照明柱として最も多い構造種別は、写真-1に示すような直線型照明用鋼製テーパ

写真-1 直線型照明用鋼製テーパポール

一ポールであり、全体の約74%を占めている。直線型照明用鋼製テーパーポールの中には、灯具取付け高や灯具数等の違いにより複数の型式が存在する。さらに、同型式であっても、年代やメーカーによってテーパー上部位置や板厚、構造ディテールが異なる。

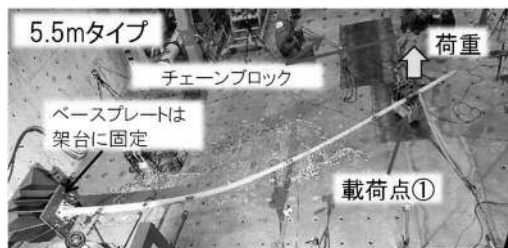
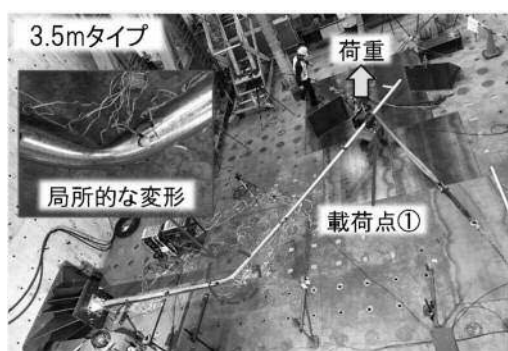
写真-2 単調載荷試験の状況

単調載荷試験の状況を写真-2に示す。3mを超える変位を作用させるために、横に倒した照明柱の基部を反力壁に固定し、基部から8mの位置を荷重点としてチェーンブロックでけん引した。実際に設置されている照明柱には自重に相当する軸力が各部に作用するが、上部構造の死荷重反力を支持する橋脚とは異なり照明柱に生じる軸力は小さいので、軸力が照明柱の耐力や変形能に与える影響は無視できる。このように1点で載荷しても、応答加速度分布と質量分布の積によって生じる慣性力分布（動的解析）より得られた照明柱の応答変位分布と載荷時の変形が近似していることを確認している。

載荷点変位が3.2mになるまで載荷を行ったが、大きな損傷や耐力の低下は確認されなかった。ひずみは次のように進展していった。変位0.44mで図-6に示すリブ上部圧縮側①が降伏した。その後、リブ上部引張側②、テーパ中間部③、④、テーパ上部付近⑤、⑥、⑦、二重管上部⑧、⑨の順で降伏した。図-7より、ひずみが急激に増加する部位が、リブ上部、テーパ上部、テーパ中間部と載荷点変位の増加に伴い移動していることがわかる。このように塑性ひずみ域が進展することで、写真-2 (a) に示

荷重点変位が約4mになるまで荷重した。変位0.75mで図-10に示すテーパ上部引張側①が降伏した。その後、テーパ上部圧縮側②、リブ上部③、④の順で降伏した。リブ上部のひずみは、1m以降は増加することなくほぼ一定であった。テーパ上部のひずみは1m付近から急激に増加し、写真-2(b)に示したように、2m付近からテーパ上部付近が
