## 部材損傷によるトラス橋の変形挙動と 主構部材の軸力変動に関する研究

岩崎 遥<sup>1</sup>・有井 賢次<sup>2</sup>・渡邊 学歩<sup>3</sup>・馬越 一也<sup>4</sup>

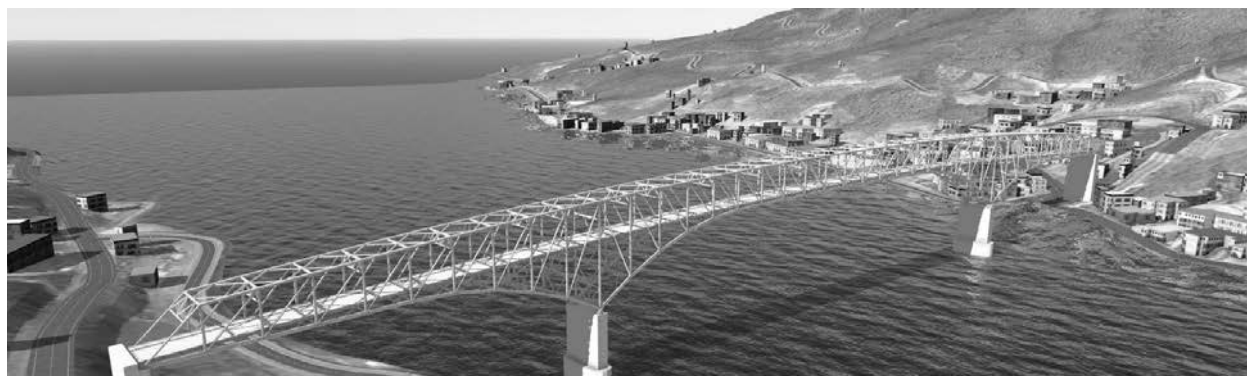
図-1 離島に架橋された橋梁構造物の一般的なイメージ

図-1 に示すように離島に架橋される橋梁構造物は、

島民にとって唯一の交通路であることが多く、危機耐性の向上が強く求められる。2018年に発生した大島大橋での貨物船衝突事故<sup>4)</sup>では、トラス橋の下弦材および水道管を破断させ(写真-1)、長期にわたり地域経済や住民の暮らしに大きなダメージを与えた。本研究では、橋梁構造物の危機耐性向上を目的として、進行性破壊解析に基づいて、橋梁構造物の倒壊メカニズムの解明を目指した。トラス橋を対象に損傷部材の与え方によって変化する最終損傷形態や、部材断面力の移流・伝播現象について研究を行ったので、これについて報告を行う。

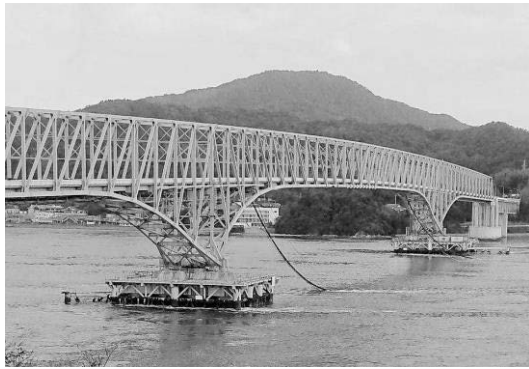
写真-1 事故後の大島大橋の様子<sup>4)</sup>

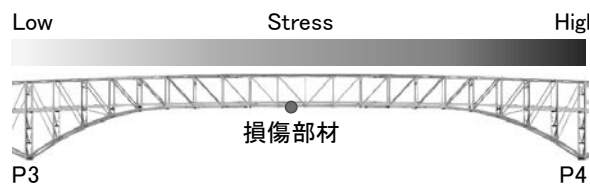
(a) 部材の軸方向応力

(b) 変形図 (500 倍に拡大)

図-10 解析終了時点 (3 秒) での軸応力および変形  
(Case1 : 支間中央部が破断)

図-10に示す。破断部材が支間中央から若干左側に位置しており、主として左側の部材が沈下している。この時の支間中央の変位を図-11に示すが、約0.9秒まで沈下を続け変位が $-0.04m$ に達している。その後、 $-0.025 \sim 0.035m$ の範囲で変位が、徐々に減衰しながら振動しているが、破壊が進む様子はなかった。図-12には、上弦材の軸圧縮応力度の変動(時刻歴)および部材の破断前後での軸圧縮応力の分布を示す。部材の破断によって、損傷部材側のの上弦材は軸圧縮が減少しているが、損傷部材と反対側のの上弦材に、これを上回る軸圧縮応力の増加が生じている。下弦材が破断したことによる引張軸力の低下と、損傷部
