## インドネシア・スラウェシ地震での観測地震動を用いた パル橋の被災再現解析

鍋島 信幸<sup>1</sup>・幸左 賢二<sup>2</sup>・佐藤 崇<sup>3</sup>・高橋 雅裕<sup>4</sup>

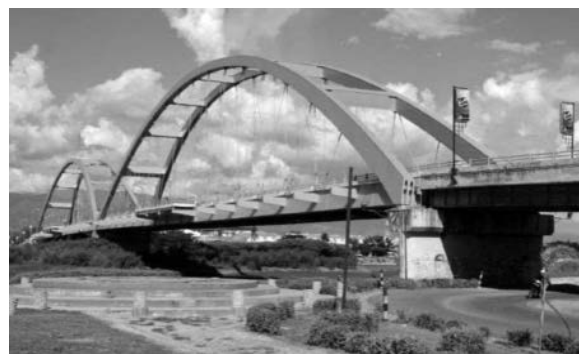
図-1 パル橋の全景

図-1 は、本地震動により落橋したパル橋である。パル橋は、パル川の河口付近に架橋された2連のニールセンローゼ橋であり、地元ではモニュメント的位置づけであった橋梁であった。図-2 は、パル橋の地震後の落橋の様子である。アーチリブは、面外方向に座屈が生じることで橋軸直角方向に大きな変形が生じ、河川上流に向かって倒れこむように落橋した。また、後述するように、支承部の縁端のコンクリートには、押し抜きせん断破壊と思われる損傷が生じた。

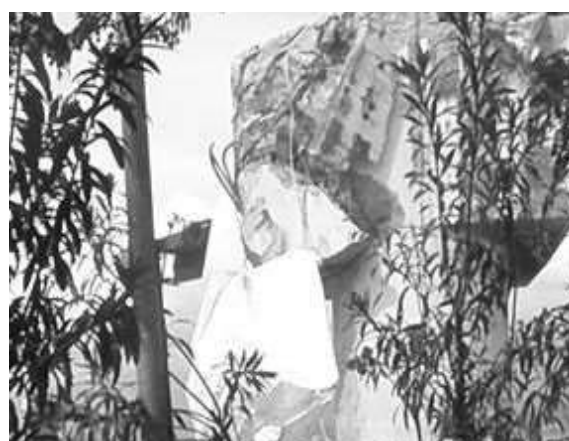
図-14 東側アーチ橋東側橋脚の損傷状況

パル橋に作用した地震動では、橋軸方向、橋軸直角方向ともに同程度の加速度が生じており、実際には、支承部にはこの同程度の加速度による水平力がほぼ同時に作用したものと考えられる。図-14 に示す実際の橋座部の損傷状況を改めてみても、橋軸方向または橋軸直角方向の 1 方向ではなく、斜めの方向に損傷しているように見受けられる。そこで、ここでは、2 方向の水平力を考慮した場合の橋座部の照査を行った。

このように橋軸および橋軸直角方向の縁端が小さく、かつ橋軸および橋軸直角方向の作用力がほぼ等しく 45° 载荷となったことにより、急激な押抜きせん断破壊した可能性が指摘できる。

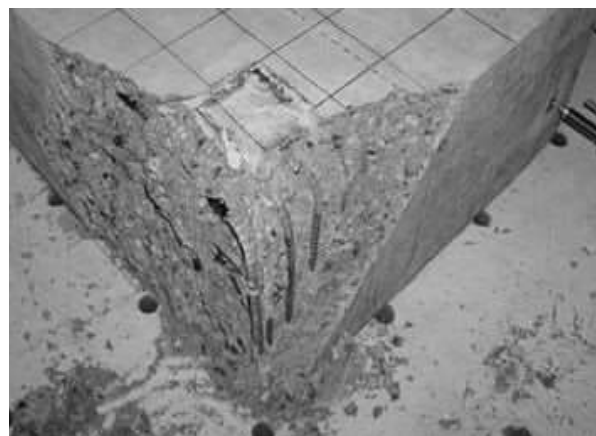
図-15 二方向実験の破壊面<sup>5)</sup>

- 同程度の2方向力が作用すると仮定し、45度方向に水平力が作用した場合の抵抗面積を想定した。
- 過年度の実験により、45 度方向の隅角部を対象として実験では図-15 に示すような三角錐形状の破壊となった<sup>5)</sup>。
