## 軸方向鉄筋間の腐食分布の相関性が劣化RC柱の塑性変形能に及ぼす影響に関する実験的研究

石田 拓巳<sup>1</sup>・増田 啓佑<sup>1</sup>・徐 哲俊<sup>2</sup>・王 彦文<sup>3</sup>・秋山 充良<sup>4</sup>

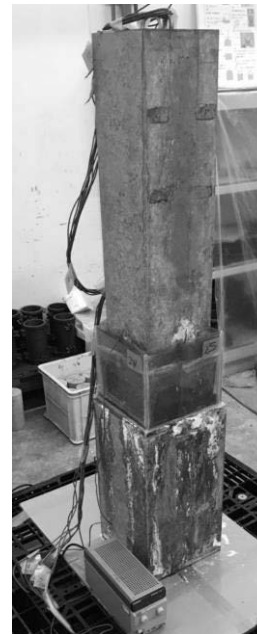
写真-1 電食試験の様子

写真-1 に電食試験の様子を示す。CY1 および CY2 供試体の腐食範囲は塑性ヒンジ区間（柱基部から 150 mm と仮定）とした。電食方法は、塑性ヒンジ区間を囲むように水槽を設置し、塑性ヒンジの高さまで濃度 3 % の塩化ナトリウム水溶液を入れ、軸方向鉄筋 8 本を並列につないだ上で、電流密度 1000  $\mu\text{A}/\text{cm}^2$  を与えた。

電食期間を変化させることで、CY2 供試体の塑性ヒンジ内の軸方向鉄筋腐食量の平均値が CY1 供試体の 2 倍程度となるように調整した。また、帯鉄筋は、その腐食を防ぐためにビニルテープで保護した。

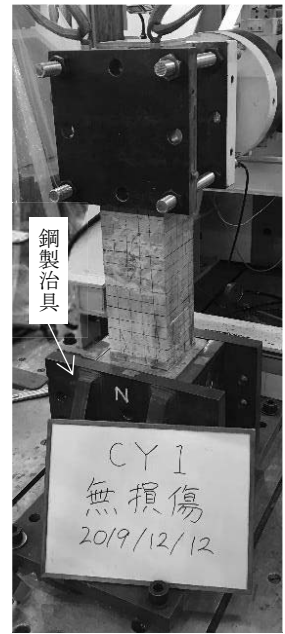
写真-2 載荷実験の様子

載荷時の様子を写真-2 に示す。正負交番載荷時に

は軸力は与えておらず、鋼製治具上面（柱下端）から載荷位置までのスパンは 725 mm である。
