# 落橋防止構造の取付部を想定したアンカーボルトの群効果 と縁端距離の影響の実験的検討

廣江 亜紀子<sup>1</sup>・菅原 達也<sup>2</sup>・中尾 尚史<sup>3</sup>・大住 道生<sup>4</sup>

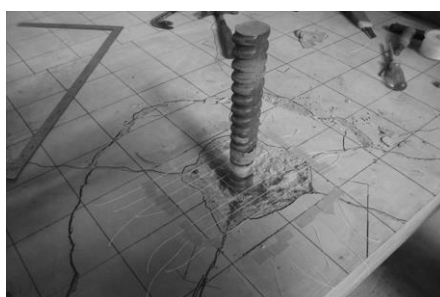
Case-1では、荷重が350kNのときに供試体上面に異形棒鋼を中心として十字にひび割れが発生し、縁端距離が短い側の側面では十字のひび割れの一本が側面に達した部分からひび割れが進展した(写真-1の白線部)。その後、荷重429kNでコンクリート表面に異形棒鋼を中心とした小規模な半径65～95mmの円形のひび割れ(写真-1の①)が発生し、449kNのときに更にその外側の異形棒鋼から240～260mmの位置にひび割れ(写真-1の②)が生じた。文献4)では異形棒鋼を中心として放射状にひび割れたのに対し、このひび割れは縁端距離が200mmの側で、ひび割れによる剥離範囲が広がった。写真-2, 3に示すように、ひび割れはコーン状であり、最深部の深さは小規模な円形のひび割れ①は38mm、その外側の大規模なひび割れ②は101mmであった。

写真-2 供試体上面の小規模なコーン状ひび割れ①を はつりとった状態 (Case-1)

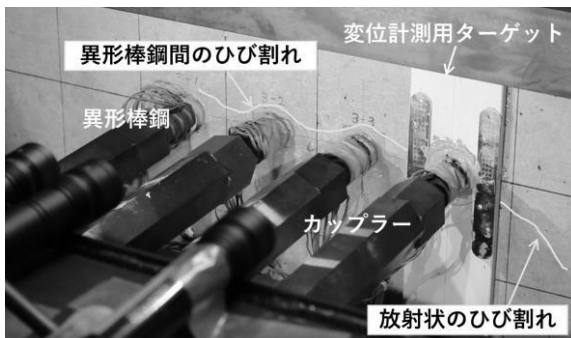
Case-3もCase-2に類似したひび割れの進展を見せた。異形棒鋼設置側面には異形棒鋼をつなぐようなひび割れが544kNで発生した後、異形棒鋼を中心とした放射状のひび割れが発生した(写真-6)。供試体の上面では、860kNで供試体上面の中央付近にひび割れが1本発生した。その後、埋込長端部に、埋め込まれた異形棒鋼の端部をつなぐようにひび割れとそこから斜めに伸びるひび割れが発生し、コーン状のひび割れを形成していることを確認した(写真-7)が、このとき荷重は供試体上面中央付近のひび割れ発生時よりわずかに荷重が低下しており、850kN程度であった。載荷が進むにつれ、コーン状のひび割れの内側に複数のひび割れが発生し、ひび割れの幅が広がっていった(写真-8)。

写真-6 Case-3 異形棒鋼間のひび割れと異形棒鋼を中心とした放射状のひび割れ (荷重 850kN時点)

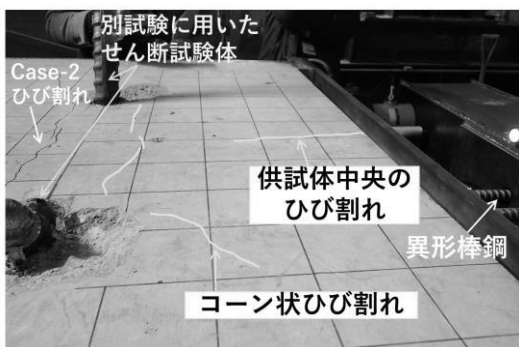
写真-7 Case-3 供試体上面のコーン状のひび割れ (荷重 850kN時点)

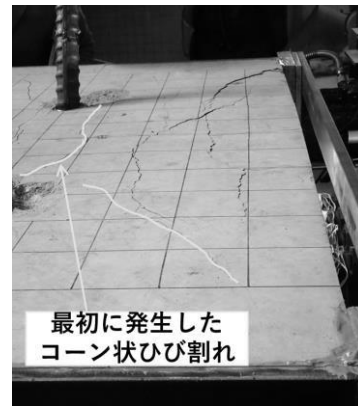
写真-8 Case-3 供試体上面のコーン状のひび割れ (載荷終了時点)

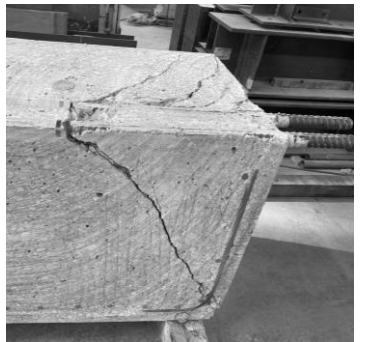
写真-10 供試体切断による内部ひび割れの確認

実験後に供試体を切断して内部の試験体を確認したところ、写真-10(a)のように、埋込長端部を中心に、コーン状にひび割れが進展していたことが確認できた。写真-10(b)より、異形棒鋼の埋込長端部には5mmほどの隙間が確認でき、付着切れと異形棒鋼の抜け出しが発生していたことが推察される。

(a) Case-3 コーン状のひび割れ

(b) Case-3 埋込長端部の状況
