府領第一橋梁の倒壊メカニズムの検討

幸左賢二¹・後藤僚一²・金山亨³・渡邊学歩⁴

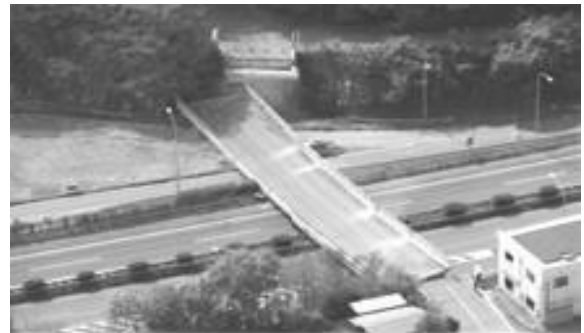
写真-1 橋梁落橋状況

写真-1, 2に落橋状況を示す。写真-3には斜角のあるA1橋台側の変位制限構造の損傷状況を示す。図-1には府領第一橋梁の平面図を示す。A1側桁端部は5m程度熊本側に、A2側桁端部も1.5m熊本側に移動して横たわっている。このことから、上部工が橋軸直角方向に変形挙動し、変位制限構造に衝突したと考えられる。

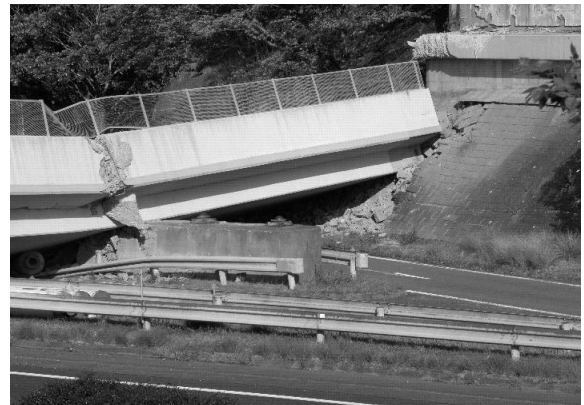
写真-2 A1側桁端部落橋状況

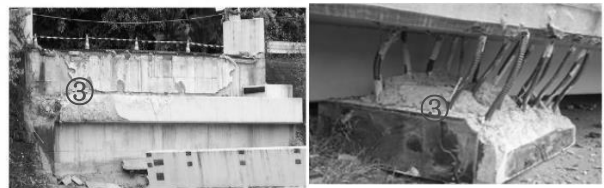
写真-3に示すように60°の斜角を有するA1橋台側上部工の橋軸直角方向の移動に伴い、図-2に示す変位制限構造の定着部に押抜きせん断力が発生し、変位制限構造が破壊され、さらに上部工が移動して落橋に至ったと推定される。A2側橋台には、斜角が90°であるため橋軸直角方向の変位制限構造は設置されていないが、A1側橋台には橋軸直角方向に2基の変位制限構造が設置されている。図-3に示すようにロッキング橋脚は移動に対して変形しやすく、0.06radの回転角を超えると落橋に至る特徴を有する構造であることを考慮すると、橋軸および橋軸直角方向に落橋防止システム全体として変位を拘束するものが少ないことが指摘できる。

写真-3 A1側変位制限構造の損傷(鋭角側)

府領第一橋梁の落橋原因は、写真-3の③に示す通り A1 橋台に設置された変位制限構造の耐力が不足し損傷したため、ロッキング橋脚の限界回転角を超えた上部工水平変形が生じたことによる可能性が高い。よって、橋軸直角方向の橋台部支承と変位制限構造の耐力に着目した再現解析を行った。

まず、府領第一橋梁の損傷状況について考察を加える。変位制限構造は、写真-3 の③に示すように鋭角側に設置された RC 突起構造が、押抜きせん

断破壊を生じた。鈍角側の変位制限構造に損傷の形跡はなく、鋭角側に上部工が大きく変形したことがわかる。

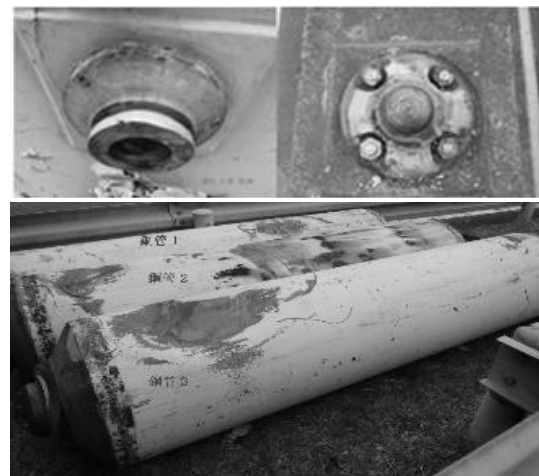
P1およびP2ロッキング橋脚のピボット支承は、土研報告書の写真-5のとおり、ピボット支承の回転可能な限界回転角を超えた水平変形が生じ、上沓と下沓が外れたと考えられる。また、土研報告書から鋼製橋脚に鉛直力による座屈損傷は見られなかった³⁾。

写真-5 橋脚ピボット支承逸脱

ロッキング橋脚は、写真-5に示すように、鋼製橋脚の座屈損傷はほとんど認められず、鋼製橋脚

上下端に設置されたピボット支承が限界回転角を超える水平変形を生じて逸脱したことにより鉛直支持力を失ったと考えられる。

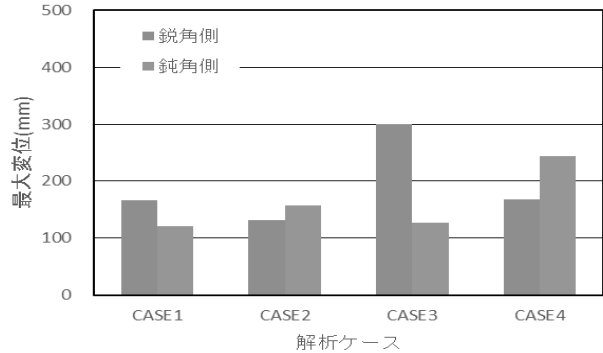
図-17 初回衝突時鋭角側・鈍角側移動量

次に図-16には鋭角側最大移動量, 鈍角側最大移動量を示す。CASE3(鋭角側:463mm, 鈍角側437mm), CASE1 (235mm, 265mm), CASE4(284mm, 278mm), CASE2 (166mm, 214mm)となっている。図-17には初回衝突時の移動量を示す。CASE3(鋭角側:300mm, 鈍角側126mm), CASE1(166mm, 121mm), CASE4 (168mm, 244mm), CASE2 (132mm, 157mm)となっている。

図-16, 17に示すように支承耐力, および変位制限構造耐力が増加するに連れて概ね変位量が減少していく結果を得た。特に、支承耐力がCASE1 ($0.6R_d$), CASE2 ($1.8R_d$)の差異によっても変形挙動が大きく変わることから、支承非線形モデルが解析結果に与え
