本研究の目的は、まず公表された各種資料を用いて、現状で明らかとなった斜面崩壊のメカニズムを明らかにする。ついで斜面崩壊がアーチ橋に与えた損傷メカニズムを明らかにすることである。

2. 斜面の崩壊状況

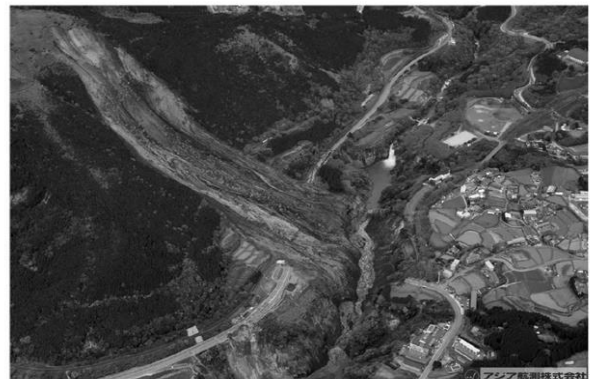
図-3 阿蘇大橋地区の崩壊(2016年4月16日撮影)²⁾

砂防学会においては調査団を組織し阿蘇大橋斜面の損傷状況について報告書を作成している²⁾。本稿においては報告書に基づき損傷状況を取りまとめる。図-3には崩壊発生直後の空撮写真を示し図-4には地震後の航空レーザ計測データから作成した崩壊概況平面図を示す。図-5は縦断面および堆積・浸食深縦断面図を示すが崩壊地は概ね、一次崩壊発生域(約2.7ha)、流下・堆積域(約10.0ha)およびJR・国道の横過部より下流側の二次崩壊発生域(約2.9ha)の3つに区分することができる(合計約15.5ha)。さらにその下に黒川への河道流入部が存在する。一次崩壊発生源から黒川河道までの直線距離は約800mで、それに対して直角方向に幅を取ると一次発生域の最大幅は約170m、流下堆積域の最大幅(二次崩壊発生域も同じ)は約280mである。

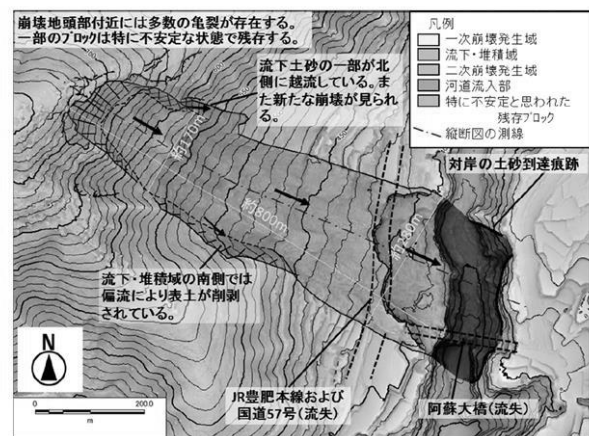
図-4 阿蘇大橋地区の崩壊地概況平面図²⁾

二次崩壊はJRおよび国道の横過地点を頭部として発生したものである。図-4に示すように馬蹄形の滑落崖を2つ繋げたような段差状の頭部と崩壊地内部に5度程度の緩斜面を持つのが特徴的である。崩壊地内部には数段の段差があり1段あたりの比高は5~10m程度である。段差には地山の堆積構造が乱れることなく保存されているのと、その上位に一次崩壊から流化した土砂が1~2m程度の厚さで堆積しているのを確認できた(図-6)。ただし後述するボーリングデータによると一次崩壊による堆積層は5mと推定されている。

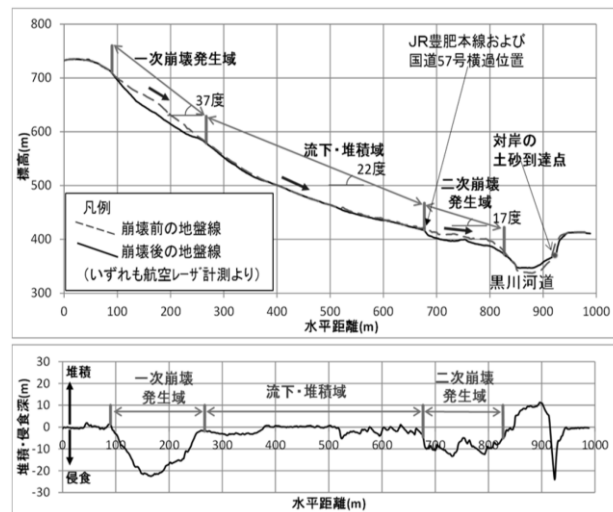
図-5 縦断面および堆積・浸食深縦断面図²⁾

図-5には地震前後のLPデータを用いた縦断面図も併せて示す。発生域の縦断勾配は約37度、流下・堆積域は約22度、二次崩壊域は約17度である。対岸の土砂到達点から見通し角は約22度である。最大崩壊深は一次崩壊で20m以上、二次崩壊で10m以上となっている。LPデータの標高差解析によって土砂量を算出した結果(表-2)、崩壊地全体の生産土砂量は約54万m³以上、堆積土砂量は約5万m³以上で、その差約49万m³が黒川河道に流出したことになる。

以上のように底面の摩擦係数および移動距離によって斜面下面部流速が大きく変わることが分かる。また前述の図-5 に示すように崩壊土の到達点が砂防報告書より左岸側岸より 30m の高さであったことから高低差 360m, 水平距離 850m となり等価摩擦係数は $\tan 22^\circ$ となり、ほぼ想定値に近い。

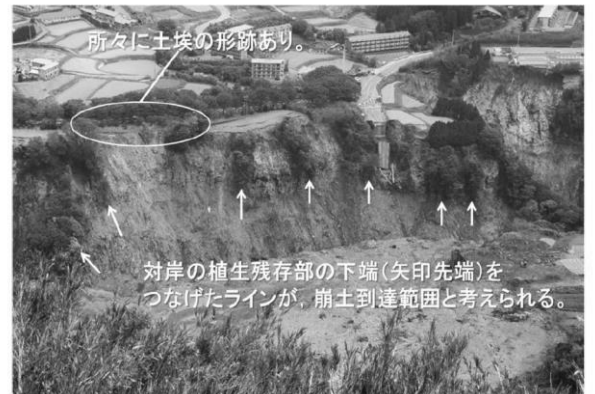
図-7 対岸の黒川河岸の植生状況(2016年5月14日)²⁾

現地調査時に対岸斜面の状況を確認したところ，河岸崩壊とは別に，斜面下部の樹木が流出あるいは倒伏しており，その上端付近の樹木が土埃を被った痕跡が見られた。よって植生流失部の上端（植生残存部の下端）の高さまでは崩壊土砂が到達したと考えられ，黒川河床からの比高は 30～60m 程度となる（図-7）。特に阿蘇大橋に着目すると左岸側のアーチアバット付近まで土砂が到達したと考えられる。

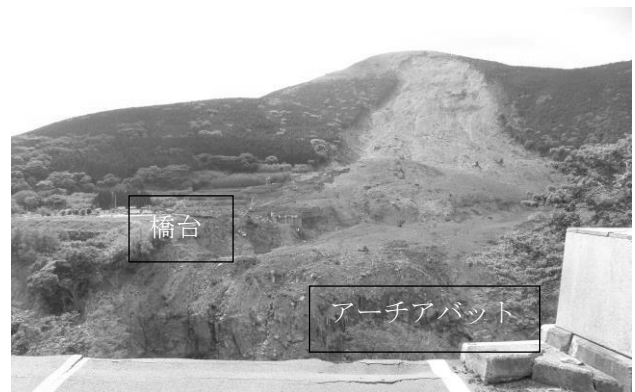
図-8 対岸からの A2 橋台状況(2016年5月20日)

また図-8 には A2 橋台付近の地震後の地形を示すが，橋台付近も二次崩壊により地盤が大きく 10～15m 程度切り削りとられていることが分かる。

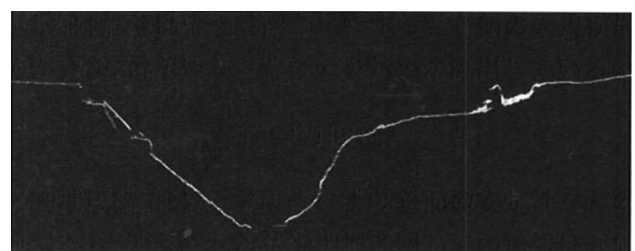
図-9 地震後の阿蘇大橋地形断面図⁴⁾

参考文献⁴⁾にもとづき阿蘇大橋の橋梁位置における断面形状の変化について検討する。斜面の安全管理のためドローンにより斜面形状が計測されている。図-9には地震後ドローンにより計測された点群データを橋梁平面位置の2mの断面幅で表現したものを示す。

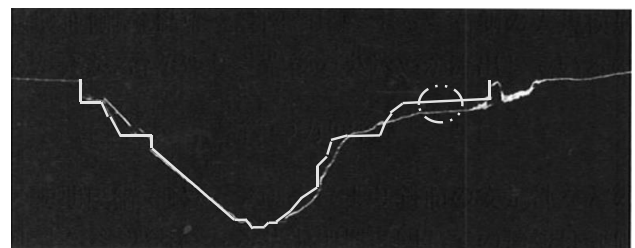
図-10 地震前後の阿蘇大橋地形断面図

図-10には図-9の地震後の地形データに地震前の地形データを重ね合わせたものを示す。地震前の地形データは竣工図の地形データをトレースした。図-10に示すように左岸側は地形がほとんど変化していないことが分かる。また左岸側に見える斜め方向の線は落橋した桁を示す。これに対して右岸側は地形が大きく変化していることが分かる。橋台付近は地震前地形が○印に示すように5m程度削り取られている。一方アーチアバット付近では一部土砂が堆積していることが分かる。

- 1) ドローン画像を用いた地震後の阿蘇大橋の地形断面計測によると、左岸側は変化せず、右岸側は地形が大きく変化している。また A2 橋台前面では 5m 程度削り取られている。一方アーチアバット付近では一部土砂が堆積している。
- 2) A2 橋台の東側では土砂が削り取られて基礎部分が露出している。これに対して橋台上には 2m の土砂が堆積しており、一次崩壊土が堆積していると考えられる。また橋台西側前面も削り取られており、橋台前面の広い範囲が削り取られている。これは一次崩壊、二次崩壊が A2 橋台周辺で発生したことを示している。
- 3) 地震前後の地形変形から二次崩壊土上に一次崩壊

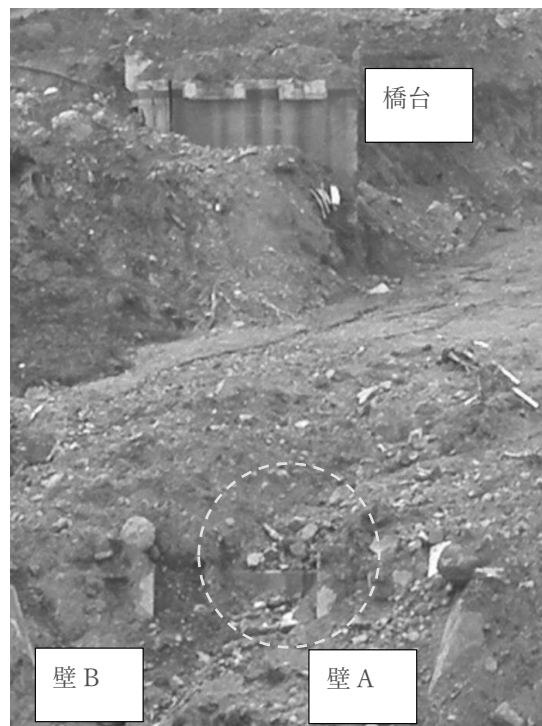
図-11 橋台付近の地形状況 (2016年5月20日)

図-11は対岸から撮影されたA2橋台付近の地形状況を拡大したものである。A2橋台の東側(図では右側)では地形が削り取られ基礎部分が露出していることが分かる。これに対して橋台上には2mの土砂が堆積しており、一次崩壊土が堆積していると考えられる。橋台前面土は削り取られており、図-10の断面図に対応している。また橋台西側前面も削り取られており、橋台前面の広い範囲が削り取られている。図-11の○印付近の前面部には、すなわち後述の元のアーチアバット付近には、参考文献で運上⁵⁾によって指摘されているアーチアバットらしい構造物が確認できる。

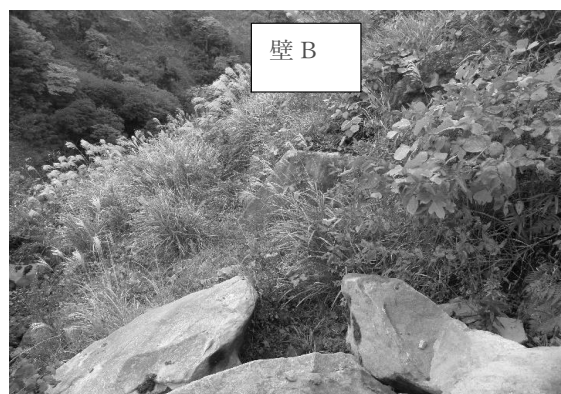
図-12 壁Bの状況(2021年12月)

図-12には2021年12月現在のアーチアバット状況を示す。壁A、Bは確認できるものの、アーチアバット自身は後述の図-17に示すように土砂に埋もれている可能性が高い。また図-13には橋台、アッチアバット付近の平面図を示すが、橋台、壁A、壁Bの位置が確認でき、アーチアバットが埋もれていることが分かる。

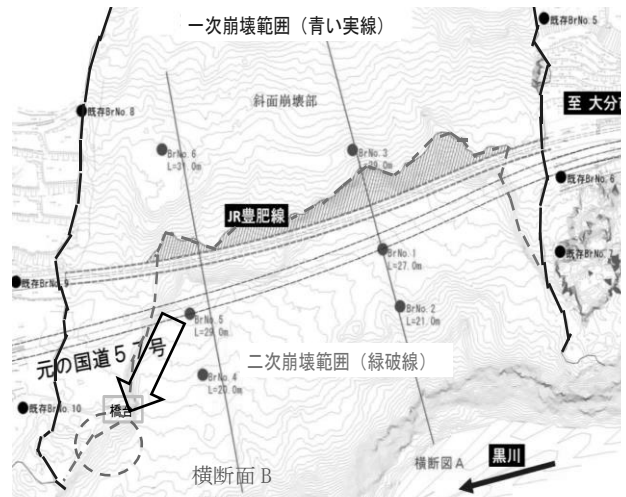
図-14 阿蘇大橋付近の崩壊範囲⁶⁾

そこで，地質データを基に著者らは独自に橋梁の崩壊メカニズムの検討を加える。図-14には阿蘇大橋付近の破壊範囲を示す。委員会報告書に阿蘇大橋橋台位置をプロットしている。一次崩壊範囲を青い実線で示し，二次崩壊範囲を緑色破線で示す。JR 豊肥線上面付近から二次崩壊が生じており体積的には幅 200mx 長さ 50mx 深さ 15m 程度（報告書では 19 万 m³）である。また，二次崩壊の深さ，地質状況を調査するために断面 A,B を対象に地質ボーリングが実施されている。橋台は一次崩壊の西側端部付近に位置する。また二次崩壊線は橋台を横切っており，橋台下流では広い範囲で二次崩壊が発生していることが分かる。

図-17 は参考資料を基に一次崩壊土（緑線矢印）が，二次崩壊土（赤線矢印）の上に堆積することによって，斜面崩壊が発生し青線矢印のように移動した模式図を示す³⁾。また図-14 には一次崩壊・二次崩壊範囲を示すが○印で示すように橋台前面に二次崩壊が発生していることが分かる。

単位幅あたりで考えると少なくとも一次堆積土砂面積は高さ 12m（橋台高さ 10m+背面土高 2m=12m），長さ 35m（対岸の土砂到達点からの見通し角度 22°より角度 20°程度で堆積する）と仮定できる。この土砂は，一次崩壊土として上載土あるいは図-14 の矢印に示すように側面方向から流入したと考えられる。この一次崩壊土が二次崩壊土上に堆積し，下流側に移動する。すなわち $210\text{m}^2(35\text{m} \times 12\text{m}/2) + 300\text{m}^2(50\text{m} \times 6\text{m}) = 510\text{m}^2$ が単位幅あたり作用することになる。幅員(8m)と単位重量 $15\text{kN}/\text{m}^3$ を掛けると重量は 61200kN となる。このような巨大な体積(重量)がアーチリブ部に作用することになる。一次崩壊土と二次崩壊土が移動し端柱 1, 2 に同量の土砂が作用すると仮定すると，高さ 14m（端柱高 10m）x 長さ 35m の土砂が作用したと考えられる。

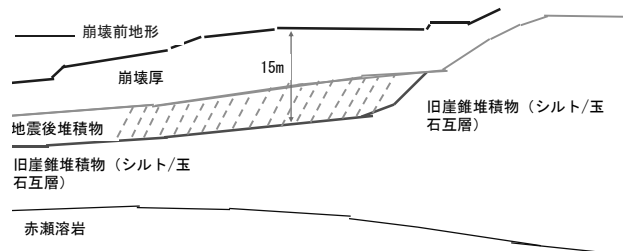
図-15 地質ボーリングによる B 横断面図⁶⁾

図-15には地質ボーリングから得られた B 断面図を示す。ここでは橋梁断面を 30m 離れた B 断面で評価する。図に示すように二次崩壊地形は崩壊前地形より約 15m 崩壊し，その上に熊本地震後堆積物（一次崩壊堆積物）が 5.0m 堆積している。熊本地震後堆積物は西側が東側（大分側）より厚く，植物片や 50cm 程度の玉石の混入が大分側より多く確認された。図-16には国道 57 号位置の地質ボーリングによる地質縦断面図を示す。縦断方向でも同様の以下の傾向が得られている。

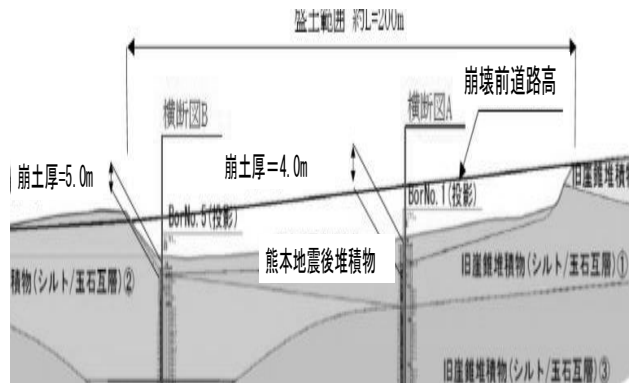
図-16 地質ボーリングによる地質縦断面図⁶⁾

- ・崩壊前地形より約 14~15m 程度道路が崩壊している。
- ・崩壊範囲全体(約 200m)に，熊本地震堆積物が 4.0 ~ 5.0m 程度堆積している。

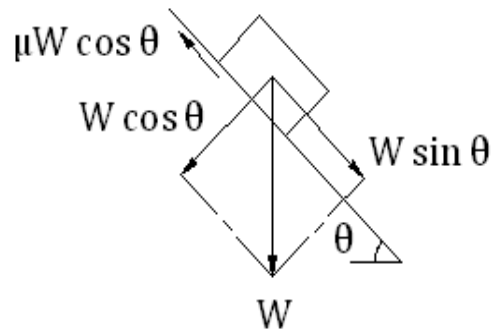
図-18 移動中の土砂の重心に作用する力

図-18 に移動中の岩石の重心に働く力を示すが，

鵜飼によると斜面下面部の岩層なだれの斜面下面部流速は式(2)で簡易的に示されており、実験結果と良い対応を示している。そこで本式を適用して流速を求める。

$$v = (2g(\sin \theta - \mu \cos \theta)L)^{1/2} \quad (2)$$

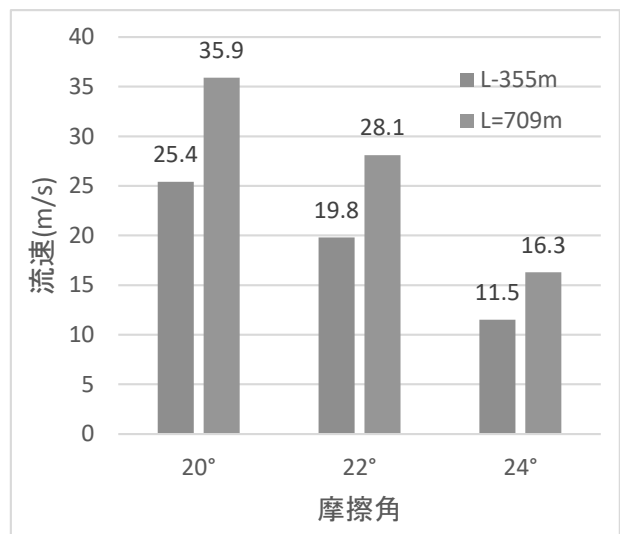
図-19 摩擦角, 到達距離, 流速の関係

図-19 は L と v, μ の関係を示す。 $\tan 20^\circ$ では $L=709\text{m}$ で $v=35.9\text{m/s}$, 移動距離が 50%の $L=355\text{m}$ では $V=25.4\text{m/s}$ となる。これに対して $\tan 20^\circ, 22^\circ, 24^\circ$ を比較すると、 $L=355\text{m}, \tan 20^\circ$ で $v=25.4\text{m/s}$, $\tan 22^\circ$ で $v=19.8\text{m/s}$, $\tan 24^\circ$ で $v=11.5\text{m/s}$ となる。

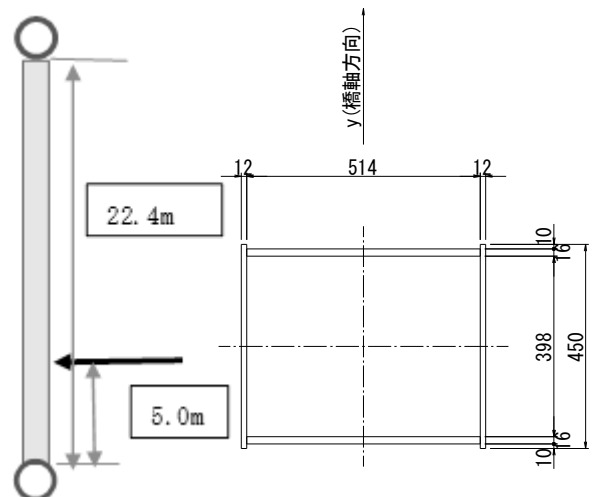
図-20 端柱 1 の断面と作用力図

図-20 に示すように端柱 1 の 22.4m の高さ 10m の位置まで土砂が作用したと仮定する。簡便のため集中荷重 (P) が端柱 5m 位置に作用すると仮定した曲げモーメント (M) は次式のとおりとなる。

$$M = 5.0 \cdot Y \cdot (22.4 - 5.0) / 22.4 \quad (3)$$

$\sigma = M/Z (= 0.00412)$ で表されるため、断面が降伏点 (235N/mm^2) を越えることで端柱が破壊すると仮定す

ると $235 = 3.884 \cdot Y \cdot 1000 / (0.00412 \cdot 1000000000)$ から Y を求めると 250kN となる。
