実物超高減衰ゴム支承を用いた長期大気暴露実験システムの構築と2年間程度の暴露実験報告

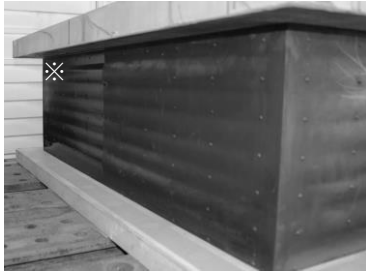
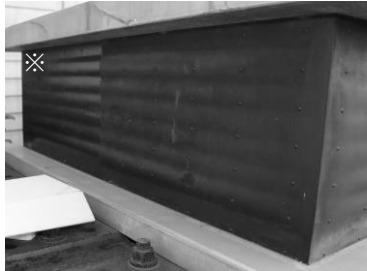
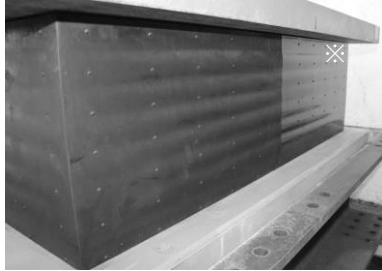
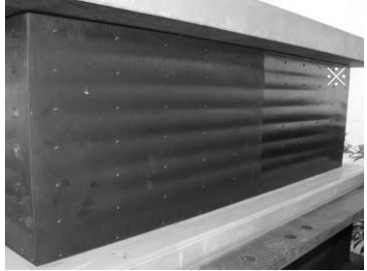
表-1 S-0のゴム表面比較（コーティング施工領域に“※”を記している）

表-1, 2に2年間程度経過した暴露実験中の実物ゴム支承表面を示す。実物ゴム支承表面にはオゾン劣化に起因したき裂は見られなかった。

S-0では南面と東面、S-70では南面と西面に色の变化が表れた。両者南面の非コーティング面ではゴ

ムの黒色が褪せて部分的に白くなっている。特に、積層ゴムが側面に膨出している部分が白くなっている。対してコーティング面では暴露直後はS-0とS-70どちらも均一に黒色であったが、現在は黒色の濃淡が不規則に表れている。両者の南面に変化が現れたのは、常に直射日光が当たる方向に面するからと考えられる。また、S-0の東面と比較してS-70の西面の方が、両者南面のような色の変化が大きいのが、これはS-70の西面は実物ゴム支承がせん断変形をしており、面が上空を向いているため、受ける直射日光量がS-0の東面よりも多いからと考えられる。

しかし、いずれのコーティング施工面においても、コーティングは剥がれていないことから、K-Cort-Rの保護被膜効果は維持され、ゴムの耐オゾン性は確保されていると考えられる。

S-0の西面と北面、及びS-70の東面と北面は直射日光が当たりづらいためか、暴露開始時と2年間程度経過時を比較して変化は見られなかった。
