(11) 落石の発生に関する調査

建設省東北地方建設局東北技術事務所 土井 鐵徳

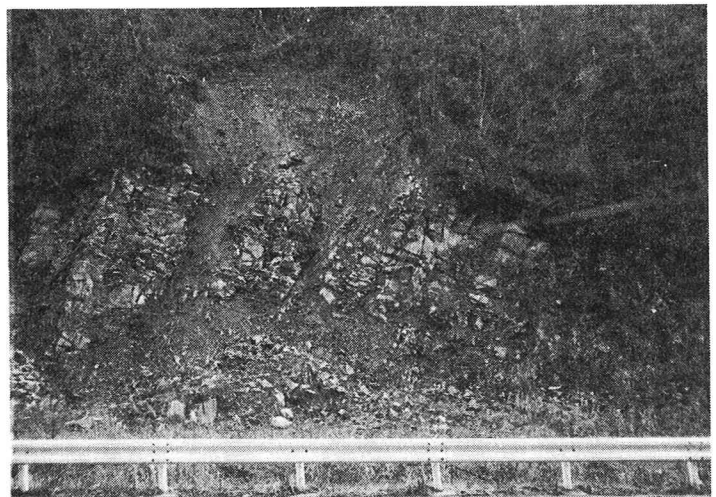
写真-1 調査法面

調査箇所を山形県東根市関山字滝山地内、国道48号下り線無保護切土法面に選定した。調査内容は、約1カ月の間隔をあげた地上写真測量により、解析図化機で法面の図化およびメッシュでの三次元座標計測を行い、落石の位置、法面の変動と気象および土質性状等の相関を求めたものである。落石の日時は、週3回の建設省山形国道維持出張所のパトロール時による写真撮影で判定した。調査法面を写真-1に、地上ステレオ写真撮影見取図を図-1に示す。なお、昭和63年度に法面の熱映像調査を実施するため、それに先立って熱赤外線ビデオ撮影のためのカメラテストを実施した。

対象法面は、乱川の支流の萱倉沢左岸斜面に位置し、北西方向に伸びる尾根の先端付近の北向き斜面にあり、比高約40mの自然斜面下部に位置する幅約30mの切土法面である。周辺は標高 900m前後の峰が続く山地部で、比高100m ~ 500mの急斜面が連続するV字谷状の地形を呈する。地質学的にグリーンタフ地域に属し、石英安山岩（1~2cm）を含む変質して淡緑色を呈する中硬質の粗粒凝灰岩（新第三紀中新世の関山峠層）が分布する。対象法面では節理が発達し、法面形状は節理系に規制されて凹凸が著しい。節理沿いに風化が進み、岩盤がゆるんで節理は開口気味である。法面の上部は土砂化した風化層が分布し、中部は岩盤が露出し、下部には法面の崩壊・落石などによって形成された崖錐が堆積している。法面中部の岩盤には5系統の節理の卓越方向があり、岩盤はこれらの節理系によって 30cm~150cm大の岩塊にブロック化している。図-2に法面の状況図を示す。

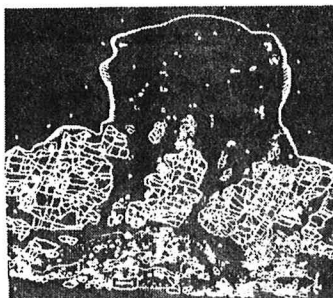
写真-3 法面標高変化画像
(S62.11(赤)～H1.8(青))

2) この調査手法を用いて判明した結果は次のとおりである。関係する画像を写真2～5に示す。

② 法面中央の岩盤ブロックでは、その上部付近にかなりの規模で温度変化領域を識別できる。また、同箇所は標高の変化量も大きく、垂直ないしは斜交する亀裂が卓越し、さらに亀裂頻度も高い。したがって同箇所は落石発生の確率が高いと考えられる。
