## (20) 兵庫県南部地震におけるRC橋脚の衝撃破壊に関する一考察

## DAMAGE IN RC BRIDGE PIERS DUE TO IMPULSIVE EARTHQUAKE MOTION

キーワード: 衝撃地震動, 衝撃実験, RC橋脚

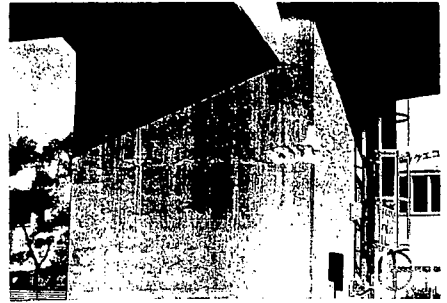
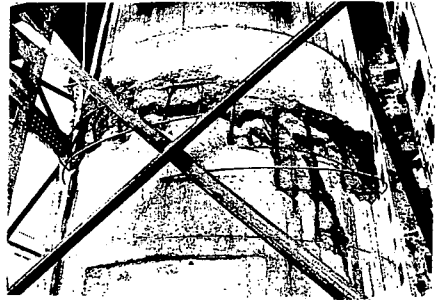
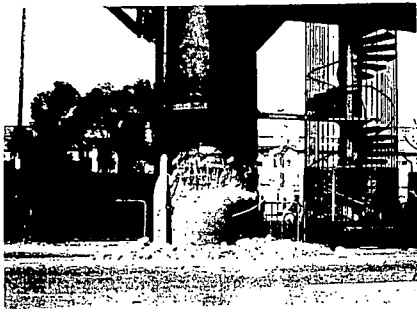
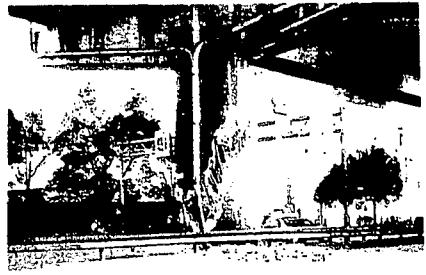
兵庫県南部地震では、数多くの土木・建築構造物が破壊した。地震発生以後、多くの技術者や研究者によって構造物の被害、地震発生メカニズム等に関する調査・研究が行われているが、構造物の破壊・損傷現象に対する見解が大きく分かれている。特に今回の地震では写真1～5に示すようなRC橋脚などに軸直交断面の全周ひびわれや橋脚天端・下端部の圧縮破壊、あるいは斜めせん断破壊、RC製煙突の頂部破断、鋼製橋脚の局部座屈や脆性破断など軸力が卓越した破断など過去の被害状況とまったく異なる形式のものがある。多くの被災者による共通的な経験である「ゴーという地鳴りとともに突き上げられるような大きな衝撃がドカンという大音響とともにゴンゴンと2～3回襲ってきた。畳が浮き上がった。トラックが飛び込んできたような衝撃だった。床に叩きつけられた。その後横揺れを感じた。」といった証言から、強い横揺れの地震動の前に衝撃的な地震動が存在した可能性があり、これが衝撃破壊をもたらしたと指摘する技術者・研究者も少なくない。<sup>1)~2)</sup>しかし、得られた強震記録には衝撃的な地震動を裏付ける記録は残されていない。一般に衝撃力の作用時間は数十 msec のオーダーであり、このような現象は現在使用されている地震計の特性を考えると計測できないと指摘している。<sup>2),4)</sup>

写真1~5に、兵庫県南部地震におけるRC橋脚の被害例を示す。これらの破壊について、多くの専門家は水平動による曲げあるいはせん断力による破壊と説明している。一方、同じ被害に対して、鉛直方向の衝撃的入力による破壊ではないかという見解を持つ専門家も少なくない。園田らは、得られた地震動加速度記録を入力として用いた弾塑性応答解析の結果に基づいて、上記の破壊現象を説明できる結果は得られず、破壊現象を十分に説明するには数10~数100kNの入力を極めて短時間に入力させる必要があることを指摘している。<sup>1),6)</sup>本研究は、同様

に衝撃的な入力による破壊との観点から、これを実験的に検証することを試みたものである。実験の結果、柱全体にわたる無数の軸引張によるひび割れ、引張圧縮複合破壊、柱下部あるいは上部付近の圧壊など実際の破壊現象と類似した破壊モードをシミュレーションすることができた。今回用いた試験体の柱部の断面積は、 $10 \times 10 \text{cm}$  ( $100 \text{cm}^2$ ) であり、これが1軸圧縮により斜めせん断破壊するためには、静的にも30ton以上の力が必要である。衝撃力の作用によって瞬間的に極めて大きな破壊力が生じたことを示している。実験では、100kgの重錘を約7m/sで衝突させたとき、試験体の初期変位速度は約200㎧で、圧縮破壊を生じている。同じ諸元の試験体に対して、約6.4m/sで衝突させたときは試験体の初期変位速度が約105㎧で、柱上部の圧壊と柱下部の引張ひびわれが生じた。すなわち、上述の数10～数100㎧の入力を極めて短時間に入力させれば、実構造物に生じた破壊現象を説明できるという解析結果と対応している。
