兵庫県南部地震における

(22) 橋梁支承および桁間連結装置の被災状況から想定される衝撃荷重特性と今後の対策

PRINCIPAL DAMAGES OF BEARINGS AND EARTHQUAKE RESISTANT TIES IN HIGHWAY BRIDGE CAUSED BY EARTHQUAKE SHOCK

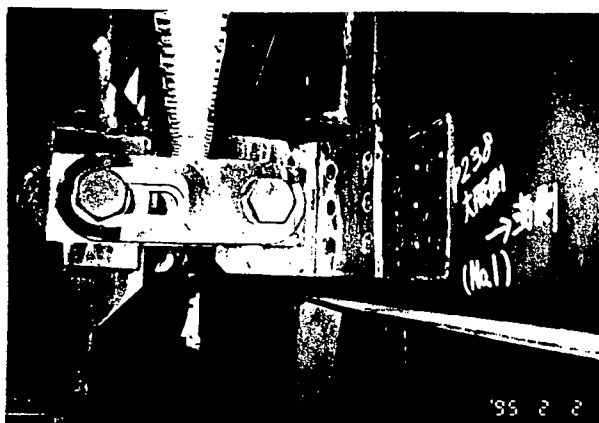
写真6～8は、タイバー形式の損傷事例を示すが、桁間連結装置本体のタイバーおよびピンの破損に先行してそれらを主桁に定着する高力ボルト、溶接継ぎ目部あるいは母材が主桁の急激な相対移動によって衝撃的引張力を受けてぜい性的に破断したものと考えられる。

写真6 タイバー形式桁間連結装置の取付けボルトの引張り破断状況

①損傷事例の中で連結用ピンの破断・折損が特に目立ったのは、ピンと連結板孔との間に温度変化による桁移動を吸収するためのクリアランスがあるため、水平力が衝撃的に作用し、靱性の低いピンが先に破断したものと考えられる。なお、今後、破断部位を確認することが重要となるが、いずれにしても桁間連結装置の本来の機能を考慮した場合、連結用ピンの先行破断は避けなければならない。降伏比の低い、靱性の高い材料選定をこころがけることは当然であるが、構造的な取合いによる制限もあるため、ゴム等の緩衝材を桁間連結装置に付加する等の対策を検討する必要がある。

②支承が破損することで橋軸直角方向に主桁本体が移動し、桁間連結装置に面外方向の外力が作用した結果、桁間連結装置および取付け部主桁腹板の損傷を引き起こしている箇所がかなり見受けられた。従来の桁間連結装置は橋軸方向の移動制限のみを意識していることから、橋軸直角方向の移動制限機能も従来の桁間連結装置に付加するか、別

途、支承破損以降の橋軸直角方向の移動制限装置を検討する必要がある。

③桁遊間が広がる場合、狭まる場合それぞれについて、個々の落橋防止機構が地震動エネルギーを吸収する順序を再検討し、さらに、落橋を防止するという必須条件の基で桁間連結装置の終局限界状態を想定することが必要である。そして、損傷時の補修作業の容易さを意識した（例えば、損傷範囲を桁端張り出し側腹板や2次部材で止める等）部材決定、補強方法・範囲を終局強度設計に準じて決定する手法を検討する必要がある。
