建築物への航空機衝突による衝撃荷重

IMPACT LOAD SUBJECTED TO AIRCRAFT CRASH ONTO BUILDINGS

河西良幸*

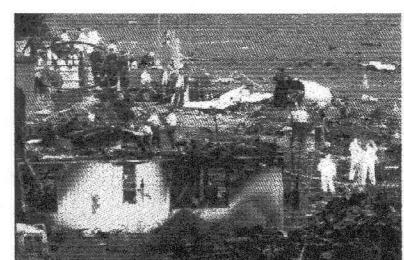
図1コンコルドが墜落した建物

- ・1968年6月に米空軍のF4ファントム機が九州大学の大型電子計算センターに墜落炎上した。近くの米軍板付基地に着陸しようとしての事故で、日曜日の夜の事故で死傷者はなかったとのことである。
- ・1977年9月には、F4ファントム機が横浜市の緑区の宅造地に墜落し、近くの民家の火災により子供が亡くなった。
- ・1987年10月にインディアナポリスにおいて、A-7Dコルセアという小型の戦闘機がエンジンの推力を失って近くの飛行場に着陸しようとして、鉄筋コンクリート造7階建てのホテルRamada Innのエントランス屋根に突っ込んだ。衝突直後、爆発とともに大規模な火災が発生し、死者は計9人、全員がホテル内にいた人である。
- ・1992年10月のアムステルダムのボーイング747の墜落事故⁸⁾では、航空機が10階の高層アパートに墜落し、乗員3名、乗客1名、アパートの住民47名が死亡した。衝突部分は1階から屋上まで瞬時に崩壊したとのことである。
- ・2000年7月には、コンコルドがフランスパリのシャルルドゴール空港を離陸2分後にパリ北方20km、シャルルドゴール空港から南西6kmのホテルの別館レストラン付近にコンコルドが墜落した。

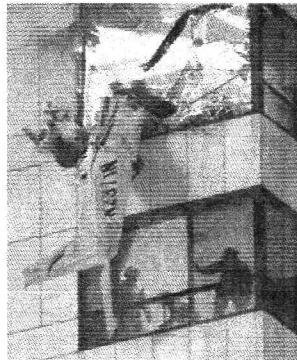
図2 セスナ機の衝突

- ・2001年9月11日の同時多発テロにおいてハイジャックされた2機の旅客機(ボーイング767)が世界貿易センタービルの2棟に衝突した。大規模な火災が発生して1時間ほどで倒壊した。
- ・2002年1月5日、米フロリダ州タンパ市内で15才の地元高校生が操縦する小型機セスナ172Rが42階建て高層ビルバング・オブ・アメリカの28階部分に衝突(図2 AP Photo 参照)した。小型機は胴体の前半部分だけがビルの窓に突っ込み、左右の主翼は激突の際にもぎ取られて地上に落下した。

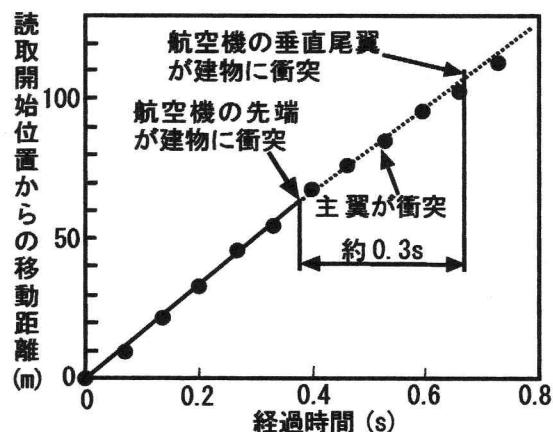
図6 航空機の移動距離と時間の関係

空機位置と時刻の関係を読み取り、図6に示す。

読み取りのためのビデオは30コマ/秒で記録されているものとして、比較的追跡しやすい航空機の最後尾位置を2コマお

きにプロットしたものである。読み取りの際の長さの基準は航空機の長さ(48.5m)とした。図5及び他の同種の映像から衝突直前の航空機の衝突速度を読んでみると、低めの速度が得られるが、前根明・元国際線パイロットは、WTCビル南棟への航空機の衝突速度を確信をもって650km/h(180m/s)と評価(フジテレビ)しているので、その衝突速度180m/sで図6の移動距離と経過時間の関係を調整した。また航空機の先端が建物に衝突した瞬間の映像は航空機のやや後方側からのものであるため、若干の誤差はありうる。図には比較的捉えやすい「垂直尾翼が建物に衝突」した時刻を記載した。図6によると、航空機の先端が建物に衝突しても移動距離の時間変化の度合、即ち、航空機の速度はほとんど変化していないことがわかる。

映像によると、航空機の先端が建物に衝突してから、胴体部分が突入していく、主翼が胴体から分離・飛散することなく、あたかも何の抵抗もないかのように建物内に突入している。この挙動が、図3の北棟の衝突面の写真にみるように胴体と主翼の形状がわかるような貫通孔の形状を残し、図6のように航空機が建物に衝突する前と後で速度の変化がない結果につながっていると考えられる。航空機が完全に建物に突入してからまもなく、建物側面(図3の側面)に主翼によって発生したと思われる4個ほどの孔があき、それが繋がっていく形で損傷が広がり、やがて航空機の先端が建物から突出(図3および図5の先端突出部)していく。先端部の速度は、映像から見ると、せいぜい数十m/s程度の低い速度と思われる。図3の写

同時多発テロ時に航空機がWTCビルに衝突した際の衝撃荷重がどの程度の大きさと性質であったかを知ることは今後の各種評価の際に非常に重要である。そこで、WTC南棟への航空機衝突時の衝撃荷重を試算してみた。今回の航空機衝突時には、図6に見たように、航空機が建物に衝突した際の航空機の減速が少ないことで、航空機衝突時の建物の抵抗は小さいことを示している。つまり航空機が建物に衝突した際の衝撃力は、剛体のように固定していて変形しない物体に衝突する場合の衝撃力に比べてかなり小さくなると考えられる。図12に見たように、耐荷力 R_m の小さな構造物に大きな衝撃力 F_m が作用すると、構造物の変形 X_m が非常に大きくなり、実際にはその変形に耐えられずに飛来物が貫通することとなる。そこで、ここでは、WTC南棟への航空機が剛体に衝突した場合の基本的な衝撃荷重を評価してみる。

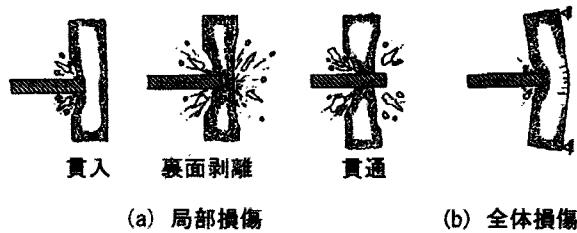
図7 RC構造部材への飛来物衝突による損傷

飛来物が鉄筋コンクリート(RC)構造体に衝突した際の損傷は図7に示すように局部損傷と全体損傷に分類される。局部損傷は飛来物が固い場合に生じ、衝突速度、質量、剛性・強度、断面積、先端の形状に応じて、貫入、裏面剥離、貫通の損傷がある。これらの損傷の限界厚さ(損傷が生ずる場合と生じない場合の境界の厚さ)の評価式は既に各種提案⁸⁾されている。

一方、全体損傷は、質量が大きな飛来物が衝突した場合に生ずる損傷である。飛来物が水のように強度が無くとも生ずる現象である。この飛来物衝突による構造体の健全性の検討は、飛来物衝突時の衝撃荷重時刻歴を構造体の有限要素モデルに作用させて計算したり、飛来物と構造体をともに個別要素のようなモデルとして時々刻々の解析⁹⁾を行って、全体損傷が生じないことを確認する。

その場合、全体損傷には、鉄筋が引張で破断したり、コンクリートが圧壊する曲げ破壊と、コンクリートがコーン状に押し抜かれるせん断押し抜き破壊(パンチングシア破壊)がある。個別要素法では、曲げ破壊とせん断押し抜き破壊が考慮されているが、有限要素法では、せん断押し抜き破壊の評価が難しい。したがって、有限要素法による場合には、その構造体がせん断押し抜き破壊しないことを確認した上で、曲げ破壊しないことを確認する必要がある。

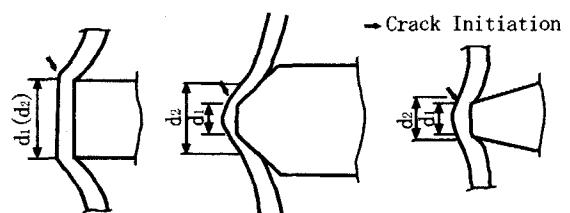
図8 各種飛来物による鋼板の損傷状況¹¹⁾

鋼板に対する飛来物の衝突実験と破壊に関する研究も従来から多数なされており、Jacob de Marre式、BRL式、SRI式などが知られている。それらは貫通限界に関する実験が大部分であるが、破損限界にも注目した実験がなされている。千葉ら^{12), 13)}は、圧力容器用鋼板の破損限界の解明を目的に、剛飛来物による鋼板の衝撃実験を行っている。図8に示すように先端が円柱状、半球状及び円錐状の飛来物に対して適用できる鋼板の破損限界エネルギー評価式を提案している。

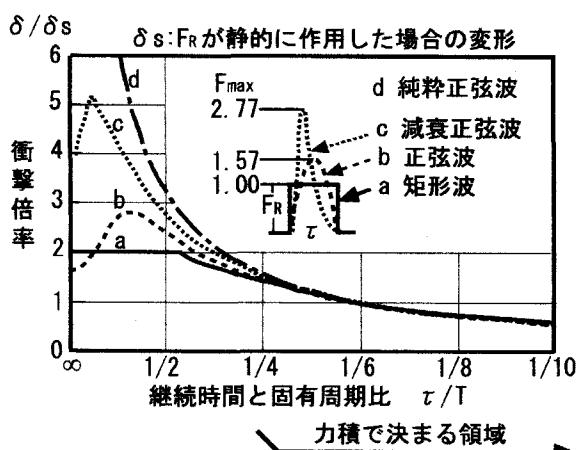
図11 弾性応答における衝撃倍率
(文献15)に加筆・修正)

図11は衝撃荷重の継続時間と構造物の固有周期の比に対する衝撃倍率の関係を示したもので、構造物の減衰定数が0の場合の解析結果¹⁵⁾を元に筆者が加筆修正したものである。図の横軸は衝撃荷重の継続時間 τ と1質点(図10参照)の弾性時の固有周期Tとの比 τ/T を示したもので、横軸の右方になるにしたがって継続時間 τ が小さく、衝撃荷重が短時間に作用することを示している。縦軸は衝撃荷重が作用した場合の構造物の応答変位 δ を示したものであるが、矩形波形の衝撃荷重のピーク値 F_R が静的に作用した場合の変位 δ_s で割って基準化し、いわゆる衝撃倍率として示している。図の中には4つの曲線が示されているが、図中の模式図に示すように、矩形波、正弦波、減衰正弦波(正弦波形のピーク以降が減衰している波形)、純粋正弦波(正弦波形であるが、継続時間 τ が限りなく短い波形)の場合の衝撃倍率を示したものである。この4つの衝撃波形の形状は異なるが、力積(衝撃波形の面積)が同じという共通性がある。

まず実線は矩形波形の衝撃荷重(a)が作用した場合の衝撃倍率として示したもので、 τ/T が1/2弱以上では、衝撃倍率 δ/δ_s が2であり、衝撃的に荷重を作用した場合には静的に作用した場合に比べて2倍の変位が生ずることを示している。正弦波形(b)や減衰正弦波形(c)の場合には、衝撃倍率のピーク値を示す

τ/T が存在する。この図での衝撃倍率は矩形波形の場合(a)より大きいが、正弦波形の衝撃荷重による衝撃倍率のピーク値(2.75)においては、正弦波形の衝撃荷重のピーク値($F_{max}=1.57$)が静的に作用した場合の変位に対して $2.75/1.57=1.75$ となって、2を越えていないことがわかる。減衰正弦波形の衝撃荷重の場合も同様に2を越えていない。

以上から、衝撃応答¹⁶⁾に及ぼす衝撃荷重の形状の影響として、矩形波形は正弦波形や減衰正弦波形よりも厳しいと言える。なお、純粋正弦波形(d)の場合には、 τ/T が増加するとともに、衝撃倍率が著しく増加しているが、純粋正弦波形の衝撃荷重のピーク値 F_{max} も非常に大きくなっているので、純粋正弦波形の衝撃荷重のピーク値 F_{max} が静的に作用した場合の変位に比べると2以下になっている。

いずれの波形の衝撃荷重の場合とも τ/T が1/4よりも小さくなっていくと、衝撃荷重の形状にはよらずに同じ衝撃倍率になっている、衝撃応答が力積で決まる領域で、武藤博士が「力積破壊の世界¹⁷⁾」と述べた領域の現象である。

なお、これらの衝撃荷重が構造物に及ぼす影響については、弾性系の場合には図11で、弾塑性系については図12の図から評価することができる。WTCビルの弾性時の固有周期は不明であるが、高さが400mであるとすると、簡易な固有周期の評価式($T=0.03H$)、 T :

1次固有周期 s 、H:高さ m)によると、T=12秒であるので、ボーイング 767 の場合、図 13 の τ / T は $0.27 / 12 = 1/44$ ないしそれ以下であり、仮に建物が航空機を受け止め図13に示した衝撃荷重が作用しても R_i / F_i が 0.2 以上あればほぼ弾性限界変位に収まる程度である。なお、図 12 は正弦波形の場合であるが、文献¹⁸⁾には三角波形の場合も示されており、 τ / T が小さい領域では正弦波形の場合とほとんど差がなく、また図 11 の「力積破壊の世界」の領域にあるので、三角波形の場合でも結果の評価は同じである。

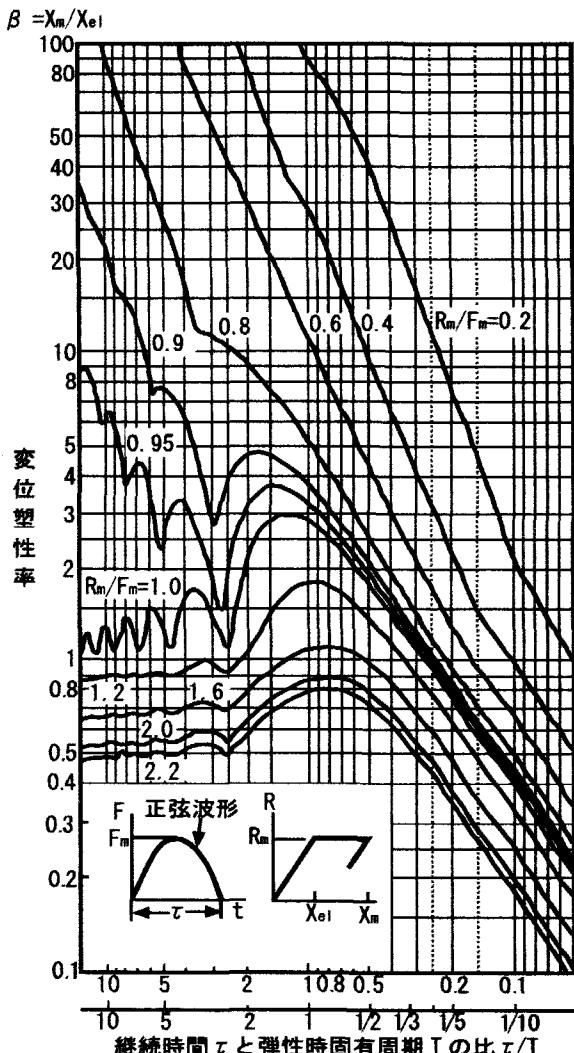
図12 正弦波形の衝撃荷重に対する変位塑性率
(文献18)に加筆修正)

次に構造物が弾塑性応答を示す場合について図12に示す。文献¹⁸⁾に示されている図を図10と対応できるように筆者が横軸を変換し、また、パラメータ R_m/F_m についても取捨選択している。横軸には図11と同じように、正弦波形の衝撃荷重の継続時間 τ と弾性時の1質点の固有周期Tとの比 τ/T を示し、縦軸は1質点の弾塑性応答の最大変位 X_m と弾性時の限界変位 X_{el} との比、いわゆる変位塑性率 $\beta=X_m/X_{el}$ を示したものである。構造物をモデル化した1質点の復元力特性は図10及び図12の模式図に示すように完全弾塑性としている。解析でのパラメータとしては、1質点の構造物の耐荷力 R_m と正弦波形の衝撃荷重の最大値 F_m の比 R_m/F_m を0.2から2.2まで変化させている。 R_m/F_m が1.6の場合には $\tau/T=0.8$ 程度で、変位塑性率 β が1を越えて弾性限変位 X_{el} を越えるが、 R_m/F_m が1をはるかに上回る2.0ないし2.2では、 β が1を下回って弾性範囲内にあることを示している。 R_m/F_m が0.95以下になると、 β が10に近い値となる τ/T が存在するようになり、 R_m/F_m が0.8以下では、 τ/T が大きくなるとともに、変位塑性率 β は著しく大きくなっている。 β が容易に10を越えるようになる。実際の現象では、ある変位塑性率を越えると、全体損傷(図7参照)が発生することになると言える。この全体損傷が生ずる変位塑性率 β の大きさとして米国の基準¹⁹⁾では $\beta>30$ とする規定もあるが、構造体の種別や形状、配筋などの特性によって変化すると考えられるので、一律には決めがたい。

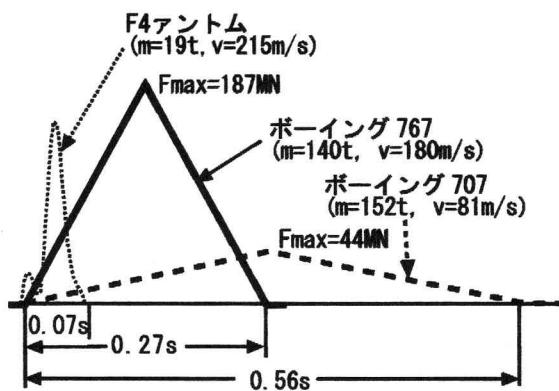
図13 航空機衝突による衝撃荷重

$m=140t$ 、 $v=180m/s$ 、 $L=48.5m$ として算定すると、図13の実線(ボーイング767)のようになる。

この図の中にF4ファントム(質量19t、衝突速度215m/s)の衝撃実験²⁰⁾(図14参照)から得られた衝撃荷重をプロットすると、図13の点線(F4ファントム)のようになる。WTC南棟衝突のボーイング衝撃荷重の最大値はF4ファントムの衝撃荷重の最大値160MN弱の1.2倍程度であるが、継続時間については、F4ファントムの場合が0.07秒であるのに対して、ボーイング767の場合0.27秒と4倍程度長く、衝撃荷重で囲まれた面積である力積もF4ファントムに比べてボーイング767の方が6倍程度大きいと言える。

ロバートソン氏⁴⁾によると、WTCビルはボーイング707(質量152t、衝突速度81m/s、長さは筆者の仮定による45mを想定)の衝突を考慮していたことであるが、この条件による衝撃荷重を図13にプロットすると、破線(ボーイング707)のようになる。同時テロでのボーイング767の衝撃荷重は、ボーイング707の衝撃荷重に比べて、継続時間は衝突速度が速いので半分程度になっているが、最大値は約4.3倍、力積については、ボーイング767はボーイング707の2倍であり、かなり大きな衝撃荷重となる。
