# 既設 H 鋼式落石防護柵の補強に関する研究

A reinforcing technique of existing barriers preventing rockfall

松嶋秀士\*, 小島明德\*, 川合慶直\*, 吉田 博\*\*  
 Syushi Matsushima, Akinori Kojima, Yoshinao Kawai, Hiroshi Yoshida

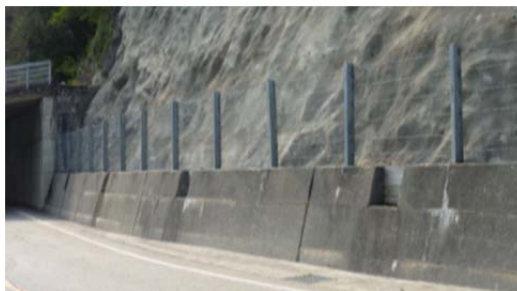
写真-1 ワイヤロープ金網式落石防護柵の例

1950 年代以降のわが国の高度成長と 1956 年より始まった道路整備 5 カ年計画によって, 道路の新設及び改良が進み, 山間部で路側が斜面の場合には落石対策用のワイヤロープ金網式落石防護柵 (以後, 既設防護柵と言う。) が設置されてきました. その総延長はわが国全体で数千 km にも及ぶ膨大な距離に達しているといわれているが, これらの既設防護柵は, 設計寿命に近いものもあり, 落石危険地帯では, 今後, 5 年 ~ 10 年の間に一斉更新を余儀なくされることも想定される (写真-1).

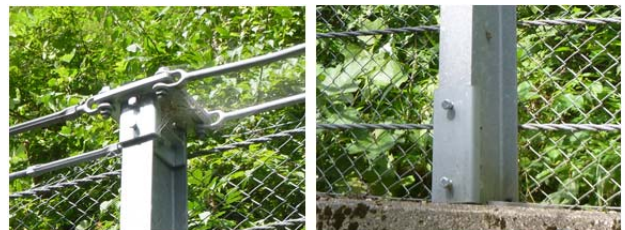
(a) 上部接続金具

(b) 下部接続金具

写真-2 ねじれ拘束金具の連結状況

既設防護柵の支柱の道路側は、障害物が存在しないため、写真-2に示すような下部接続金具は、上方から容易にH形鋼支柱の下端に装着できる。H形鋼支柱と下部接続金具の間には、わずかな隙間を設け、下部接続金具に取り付けられているボルトを締め付けることにより固定され、H形鋼支柱下端の変形を拘束する構造である。

H形鋼支柱の下端が補強されても、防護柵面内の荷重が支柱に作用すると、容易にねじれが発生し、強度を失う。これを防止するため、各支柱の上端に上部接続金具を取り付け、それらを相互に連結バー2本で連結させることにより、ねじり強度を飛躍的に増大させることできる。

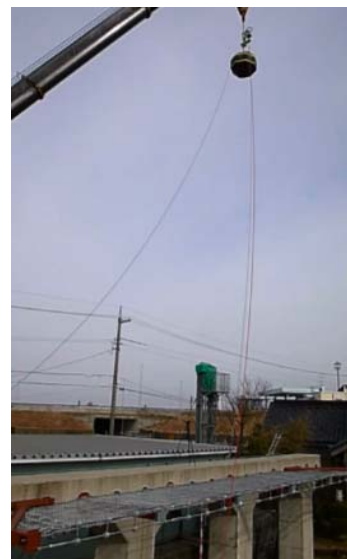
写真-3 重錘鉛直落下実験

本工法の開発に当たり、現在使用されている既設防護柵(スパン長3m、5スパン)の実物実験により、その性能を確認した。その後、補強した既存防護柵(スパン長3m、5スパン)に、既設防護柵により確認した性能の3倍までの重錘エネルギーの落下実験を行い、安全性の確認を行った(写真-3)。既設防護柵に補強を施した防護柵の実験では、既存防護柵に設置しているφ3.2mmの金網に替え、ワイヤ金網(3本よりφ2.6mm)を6本の水平ロープ

重錘鉛直落下実験は、架台に防護柵のスパン3mを5スパン、供試体のH=2.0mの支柱6本を水平に取付け、その上に水平ワイヤロープを所定の間隔で取付け、その上に金網を設置する。

エネルギーロスを極力少なくするため、重錘をクレーンで鉛直に吊り上げ、落石作用位置となる支柱固定端から2/3の位置となる1.333mの位置に落下させた。

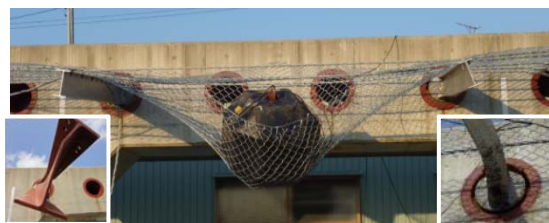
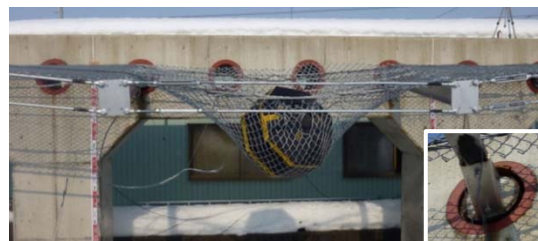
(a) 既設防護柵 (NR-2)

(b) 補強防護柵 (ST-3-A)

写真-4 防護柵の支柱の変形

写真-4 (a)は, 既存防護柵に 50kJ の重錘を落下させた場合の衝突スパンの両側の支柱の変形を, 写真-4 (b) は補強防護柵に 100kJ の重錘を落下させた場合の変形を示している。

この変形状況より, 既設防護柵は重錘落下により, 支柱が回転すると同時に, 支柱下端が座屈し, 重錘衝突スパンの両側の支柱先端が広がることが分かる。一方, 補強防護柵の重錘衝突スパン両側の支柱は回転することなく, 鉛直下方に変形している。これにより, 支柱下端の座屈変形も小さく, 耐力が増加していると考えられる。

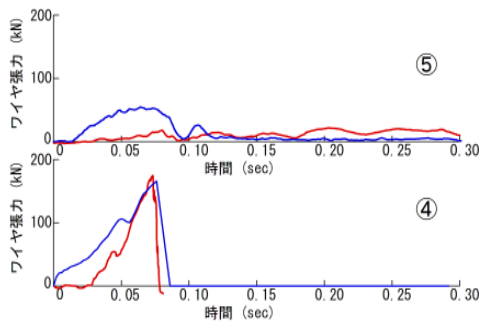
図-7 ワイヤロープの張力の経時変化

ワイヤロープの張力の経時変化を図-7 に示す。ワイヤロープ番号は, 支柱固定端から 6 本のワイヤロープを ① ~ ⑥ までである。重錘の落下位置は, ワイヤロープ ④ と ⑤ の間である。そのため, ④ および ⑤ についてワイヤロープ張力の実験結果と解析結果を示す。

重錘エネルギーが 50kJ (NR-2) の場合で, ワイヤロープ ④ が破断しており, 緩衝金具が挿入されていない。

100kJ (ST-2) においても、ワイヤロープ ④ が破断している。緩衝金具を有する場合 (ST-3-A) は、重錘エネルギーが 100kJ であるにもかかわらず、すべてのワイヤロープの張力は、小さい値にとどまっておらず、また、張力がワイヤロープの広い範囲に分散している。
