腐食劣化した従来型落石防護柵構成部材の各種載荷試験結果について

Various loading test results on elements of corroded conventional rockfall protection fences

Key Words: conventional rockfall protection fence, loading test, wire net, wire rope

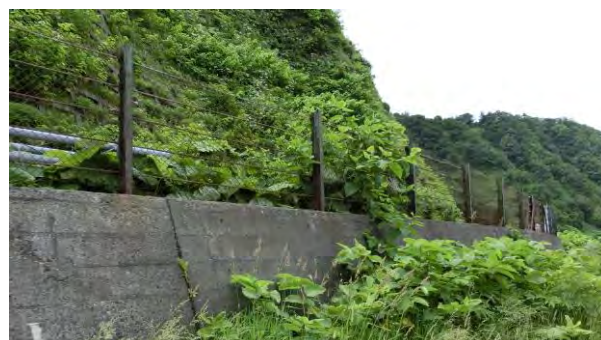
写真-1 試験材料採取箇所(落石防護柵)

各種載荷試験に使用した材料は、北海道内の2箇所の廃道区間より採取したものである。ひし形金網(φ3.2mm)は写真-1に示す従来型落石防護柵より採取し

た1種類(以後、劣化材)であり、ワイヤロープ(3×7G/O18φ)については、写真-1の従来型落石防護柵および写真-2のケーブル型防護柵より採取した2種類(以後、それぞれ劣化材Aおよび劣化材B)である。いずれの採取箇所も海岸線近傍に位置しており厳しい腐食環境下にあるが、構造物が設置されてからの経過年数は不明である。

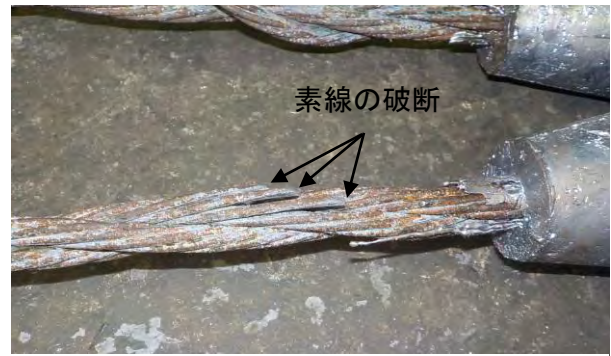
写真-5 試験後の状況 (Case1-3)

表-2には、ロープ径の測定結果、破断荷重および破断伸びの試験値、破断箇所等の試験結果一覧を示している。また、試験後の試験体状況の一例を写真-5、6に示す。

次に、破断箇所に着目すると、劣化材Aでは、新品材の破断箇所と同様に、試験体両端の亜鉛合金端末近傍で破断している。一方、劣化材Bでは、Case2-1を除き試験体中央部や端末よりやや離れた位置で破断していることが分かる。新品材の引張試験では、載荷途中において素線の破断音は無く、試験終了時に大きな音とともにストランドが破断するが、劣化材Bでは、載荷途中で素線の破断音が時々発生していた。これは錆が素線上に不

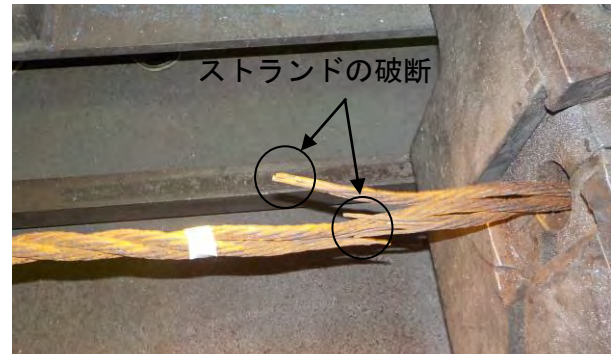
写真-6 試験後の状況 (Case2-5)

均一に発生していたためと推察され、このような外観を有するワイヤロープでは破断荷重が低下する場合があります。劣化度を判定するための一指標になりうる可能性を示唆するものである。

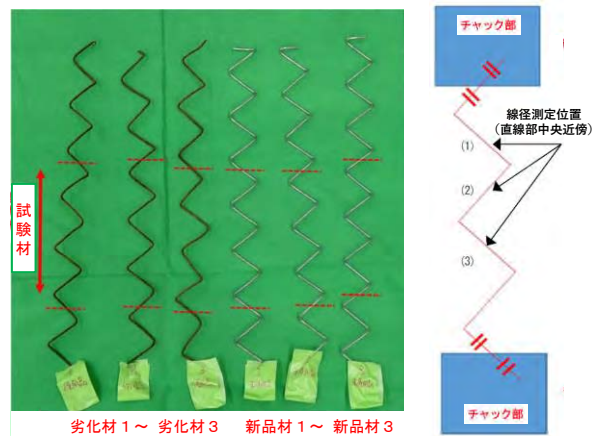
写真－7 試験材料切断位置 図－4 試験概要

ひし形金網 (φ3.2mm) の素線引張試験は, 劣化材と新品材の2種類に対して実施した。試験材料は金網の素線をばらし, 写真－7の赤線位置で切断した部材を使用した。試験体数は, 劣化材, 新品材ともに3体とした。引張試験の概要を図－4に示す。実験に先立ち図－4に示す3箇所的位置で線径を測定した。線径は, それぞれの測定箇所で行く2つの直径を測定した。引張試験は, 引張試験機により試験材料の両端部をチャッキングした後, 引張速度 30mm/min にて実施した。

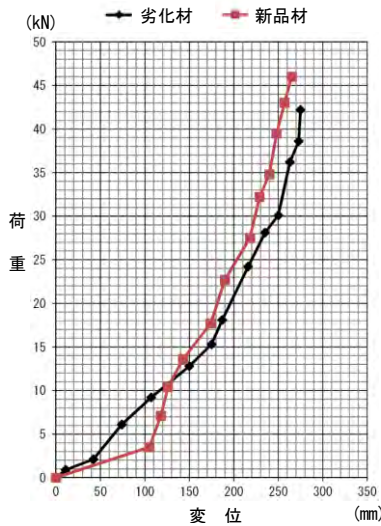
図-5 荷重-変位関係
(展開方向載荷時)

図-5には、展開方向載荷時の荷重-変位関係を示している。多少のばらつきはあるものの劣化材と新品材はほぼ同様の荷重-変位関係を示している。最大荷重は、新品材が46.0kNに対して劣化材が42.2kNとなり、劣化材が8%程度小さな値となっている。図-6には、展開直角方向載荷時の荷重-変位関係を示している。この載

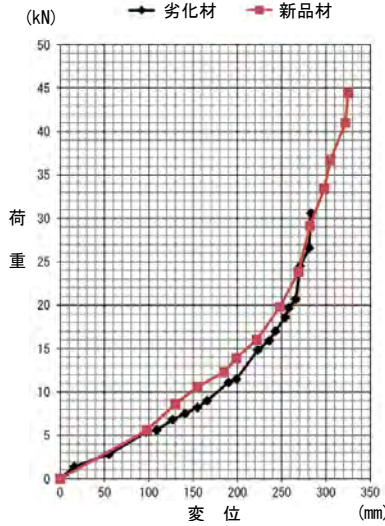
図-6 荷重-変位関係
(展開直角方向載荷時)

荷方向に関しても両者はほぼ同様の増加曲線を示しており、最大荷重は新品材が44.4kNに対して劣化材が30.6kNとなり30%程度小さい。

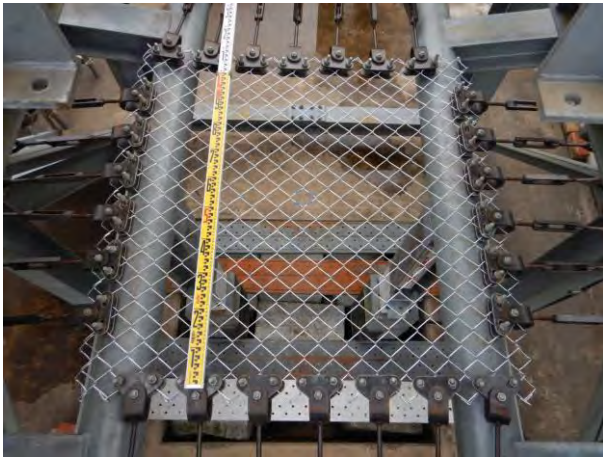
写真-9 金網部材試験装置

面内静的引張試験は、劣化材および新品材に対してそれぞれ2方向の試験を実施した。1方向は、金網の展開方向(従来型落石防護柵金網の道路軸方向。以後、展開方向載荷)であり、もう1方向は、金網の展開直角方向(従来型落石防護柵金網の上下方向。以後、展開直角方向載荷)である。試験は、写真-9に示す載荷装置を使用し、1.2m×1.2m程度 of 金網に対して、1.0m×1.0mの位置で金網を拘束し、荷重方向(写真-9の上下方向)に引っ張ることを行っている。荷重直角方向に対してはつみ状に金網が変形しないように、一定の間隔を保持できるように拘束している。
