ワイヤロープ支持式落石防護柵の実規模重錘衝突実験

Full scale experiments of falling rock protection fence supported by wire rope

高橋利延*, 橋口寛史*, 堀口俊行**

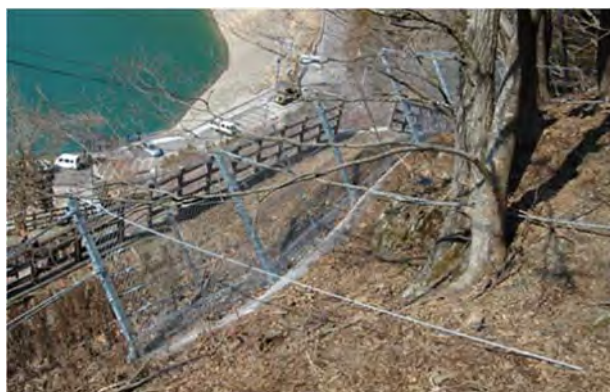
わが国は急峻な地形が多く、地震や火山活動も活発であり、加えて台風や豪雨、豪雪に多く見舞われる環境にある。一方で、交通需要の増加や都市開発により、困難な地形や地質条件を克服して交通網が拡大したため、落石災害が多く発生している。近年、落石対策の一方法として、ワイヤロープを用いた柵構造によって落石の道路への侵入を防止する落石防護柵が建設されている。特に、写真-1に示すように支柱頭部をワイヤロープで支持した構造は、ワイヤロープ支持式落石防護柵¹⁾と呼ばれ、従来の片持ち構造の柵と比較して支柱および支柱の基礎に生じる荷重が小さくなるため、部材が軽量となり、経済性、施工性に優れた特長がある。このような新しい構造は、衝撃応答特性の把握および性能照査の手法として、実規模の実験や解析による性能照査^{2)~4)}が行われている。また、実験の性能照査は、落石対策便覧¹⁾に最低限統一すべき項目として、実験条件や計測項目等の基準が示されている。そのため、新しい構造物における性能評価に関しては、可能な限り実スケールでの照査を行うことが

写真-1 ワイヤロープ支持式落石防護柵

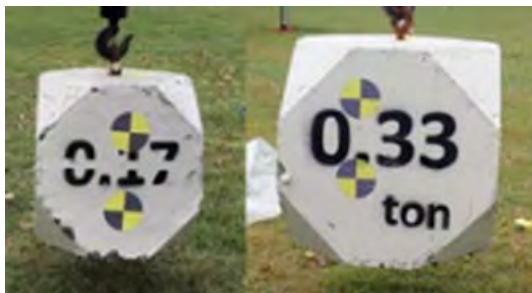
写真-2 重錘 (左 50kJ 用, 右 100kJ 用)

Case3, Case4 では 100kJ) 以上となるように設定したもので、実測値は 50kJ 用が 0.18ton、100kJ 用が 0.35ton である。単位体積重量はいずれも 2.3ton/m³ とした。

写真-2に示すように、本実験では多面体のコンクリート製重錘を使用し、実験の前後に質量を測定した。重錘の質量 m については、式(1)により求まるエネルギー E が所定のエネルギー(Case1, Case2では50kJ、

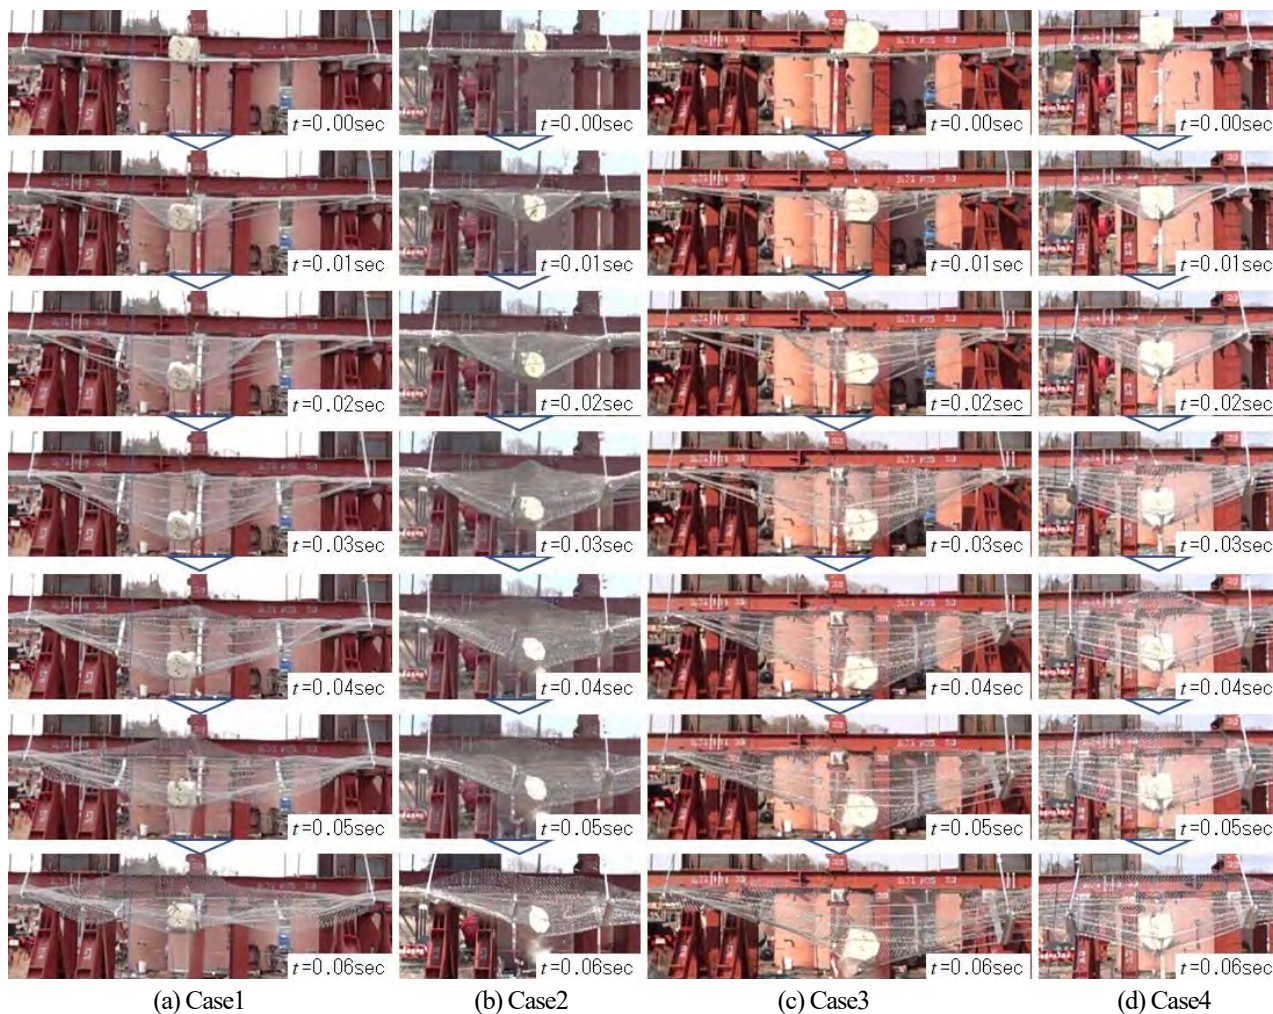
写真-4 重錘衝突後の供試体挙動

写真-4 に重錘衝突後の供試体の挙動を示す。ここで、写真中の t は重錘衝突直後からの時刻である。

Case1 では時刻 0.03sec で支持面の張出量が最大値 1.1m となった。この際、中間支柱は内側下方に引張られているが、大きな変形は見られなかった。その後、0.04sec に降は支持面が重錘を押し戻す挙動となった。

Case2 では時刻 0.02sec において両側の中間支柱において変形が見られた。その後、吊 2 側の中間支柱には大きな変化は見られなかったが、吊 3 側の中間支柱は時刻経過とともに変形が大きくなり、0.04sec で最大となった。

また、支持面は時刻 0.03sec で最大張出量 1.1m に達したのち、0.04sec まで張出量を維持し、0.05sec 以降は重錘を押し戻す挙動となった。

Case3 では時刻 0.03sec において吊 3 側の支柱において変形が見られた。その後、時刻経過とともに変形が大きくなり、0.06sec で吊 3 側中間支柱の変形が最大となった。また、支持面は時刻 0.04sec で最大張出量 1.3m に達したのち、0.05sec まで張出量を維持し、0.06sec 以降は重錘を押し戻す挙動となった。

Case4 では時刻 0.02sec において両側の中間支柱に変形が見られた。その後、時刻経過とともに変形が大きくなり、0.04sec で最大となった。また、支持面は時刻 0.04sec で最大張出量 1.2m に達したのち、0.05sec まで張出量を維持し、0.06sec 以降は重錘を押し戻す挙動となった。

張力の応答について、まず横ロープに着目すると、各ケースで応答に差があり、張力が最も大きくなったロープは Case1, Case4 では横 7, Case2, Case3 では横 6 であった。これらのロープは前述のようにそれぞれ重錘が直撃したロープに該当することから、重錘衝突位置がずれたことにより、応答波形に影響が生じたものと考えられる。また、最大張力の値は Case1, Case3, Case4 が 121~125kN (3×7 18φ の降伏張力 118kN の 103%~106%)、Case2 が 96kN (降伏張力 118kN の 81%) であり、表-1 に示した供試体タイプと最大張力の値の相関は確認できなかった。これは、写真-4 で示したように、横ロープ荷重のピーク付近で支柱が塑性変形したことにより、エネルギーが吸収されるとともに、横ロープの固定状況が変化し、ロープ張力が低減されたものと考えられる。

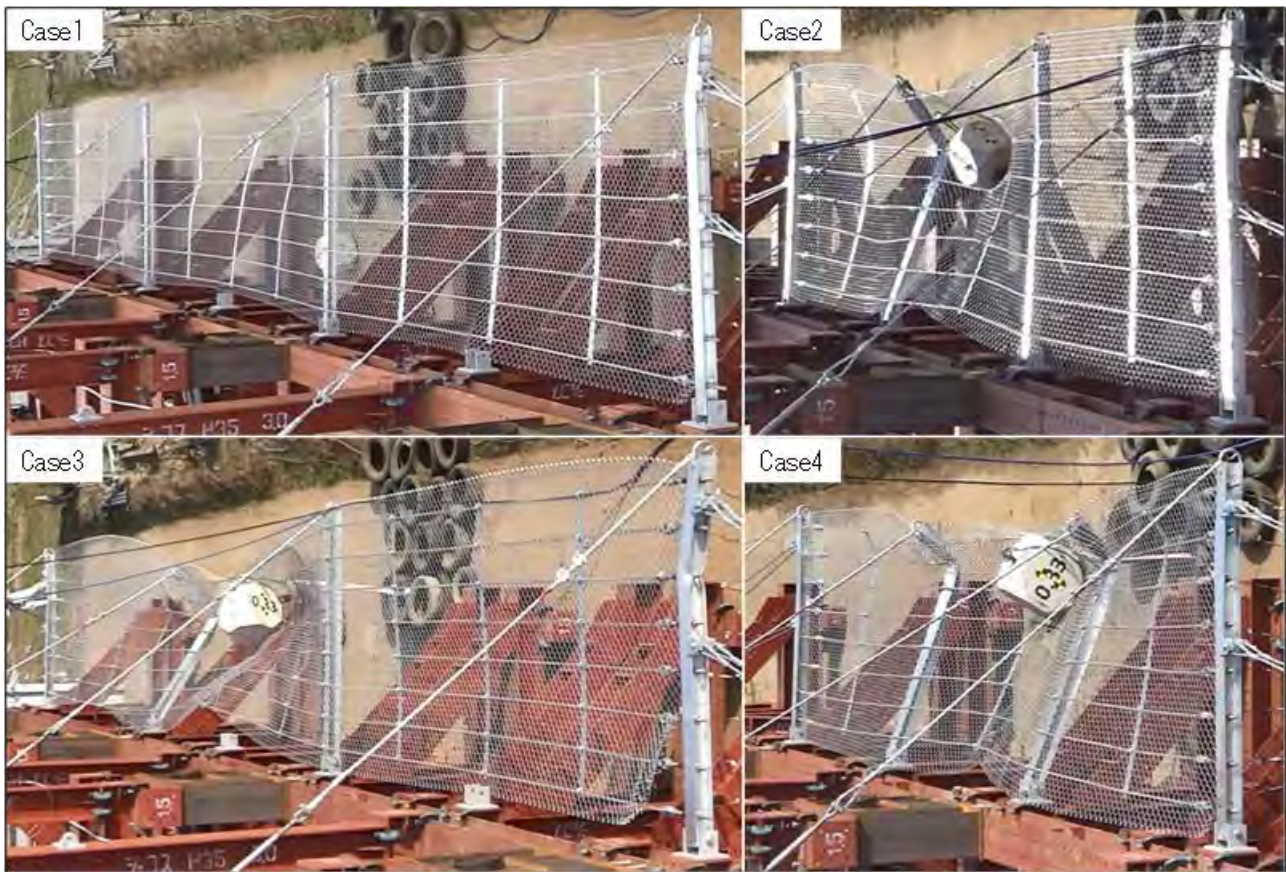
写真一五 重錘衝突後の供試体損傷状況

写真一五 に、各ケースにおける重錘衝突後の供試体の損傷状況を示す。

Case1 では、写真で見て右側の端末支柱が内側に張り出すように弓なりに変形しており、衝突箇所の金網およびワイヤロープには塑性変形が生じたが、金網の破網やロープの破断、索端金具の抜けは見られなかった。阻止面の残留高さは 2.3 m (初期柵高の 2.5 m の 92 %) であった。なお、重錘衝突後に重錘を大きく跳ね返しており、この条件下ではまだ余力があるものと考えられる。

Case2 では、両側の端末支柱が内側に反るように弓なりに変形し、写真で見て左側の中間支柱は面外奥側に張り出す方向に「く」の字に変形し、右側の中間支柱は面外奥側に弓なりに変形した。衝突箇所の金網およびワイヤロープには塑性変形が生じ、金網には素線 4 本分の範囲で破網が見られた。ワイヤロープには破断や、索端金具の抜けは見られなかった。阻止面の残留高さは 2.2m (初期柵高の 88 %) であった。

Case3 では、両側の端末支柱が内側に反るように弓なりに変形し、写真で見て左側の中間支柱が面外奥側に張り出す方向に「く」の字に変形した。中間支柱はほぼ直角に変形していたが、支柱頭部を支持する構造としていたことで、全体的な構造の崩壊には至らなかった。また、衝突箇所の金網およびワイヤロープに塑性変形が見られたが、金網の破網やロープの破断、索端金具の抜けは見られなかった。阻止面の残留高さは 2.0 m (初期柵高の 80 %) であった。

Case4 では、両側の端末支柱が内側に反るように弓なりに変形し、両側の中間支柱が面外奥側に張り出す方向に「く」の字に変形した。中間支柱は Case3 の左側中間支柱と同様に、ほぼ直角に変形していたが、全体的な構造の崩壊には至っていない。また、衝突面の金網およびワイヤロープに塑性変形が見られたが、金網の破網やロープの破断、索端金具の抜けは見られなかった。阻止面の残留高さは 2.1 m (初期柵高の 84 %) であった。
