## 鋼製堰堤の破壊に及ぼす接合部の押し込み変形の影響

Effect of a pushing deformation due to fracture of steel pipe open sabo dam

キーワード: 石礫型土石流, 鋼製透過型砂防堰堤, 破壊

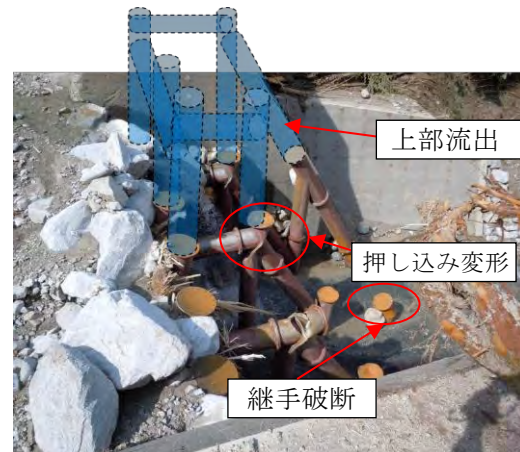
写真-1 被災後の梨子沢第 1 砂防堰堤

近年の異常気象によって, 局所的な豪雨が発生して土石流災害が多発している<sup>1)</sup>。土石流は巨礫や流木が先頭部に集中して流下するものであり, 主に鋼製透過型砂防堰堤 (以下, 鋼製堰堤) がその対策構造物として設置されている<sup>2)</sup>。土石流による鋼製堰堤の損傷事例としては, 写真-1 のように平成 26 年長野県南木曾町読書地区で発生した土石流<sup>3)</sup>により, 梨子沢第 1 砂防堰堤の上部が破壊した。この際, 堰堤残存部分の柱材が水平材により押し込み変形を生じている。この被災事例に関して, 梨子沢流域砂防堰堤に関する検討会の報告書<sup>4)</sup> (以下, 報告書) では, 図-1 に示すように, ①先行して堰堤に衝突・堆積した礫が先行堆積礫となった。②その上部に衝突した土石流により堰堤の上流側である捕捉面の継手部が破断した。③その後, 越流した礫により堰堤上部の水平材が破壊し, ④堰堤上流面が下流側に倒れこみ上部が流下したと推定されている。しかし, この推定の妥当性は詳細な分析が行われていない。

一方、被災事例では、写真-1 に示すように水平材と柱材の接合部で柱材が凹み、(以下、押し込み変形と呼ぶ)その押し込み変形の影響は未だ実験で再現できていない。

著者らの先行研究<sup>12)</sup>では、上支保斜材が失われた状態で土石流を衝突させると、写真-1 と同様の破壊状態を再現できることが示されている。今回の実験結果では、堰堤の大規模な破壊には至らなかったが、押し込み変形が生じた際に、上支保斜材の継手部に損傷が生じ、上支保斜材が破壊し失われる可能性があることを示している。もしも上支保斜材が失われるほどになれば、現地のような破壊状況になり得ることを示している。

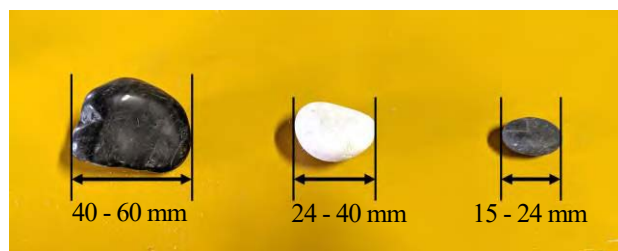
写真-2 礫モデル

土石流モデルは、図-2 に示す水路上の礫塊に上流から水流を流して発生させる。写真-2 に示す礫は、短径から長径が40-60mm(黒)、24-40mm(白)、15mm-

24mm(灰)の角の取れたやや丸みのある小礫である、これを25.5kg、31.5kg、18.0kgを混合して計75kgとした。これを水路の最上流に長さ80cm、高さ20cmに盛って設置した。その上流に約150ℓの水を高さ40cmに貯めておき、一気に開放するダムブレイク式で水を流し土石流を発生させた。その後、ポンプで流量100ℓ/sの水を3.0s間にわたり与えて押し流す。この際、ビデオ解析により礫の移動速度を求めると、土石流先頭部が堰堤に衝突した時の流速は約2.5m/sであった。

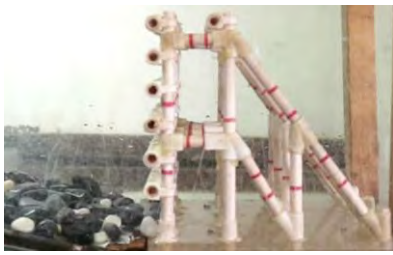
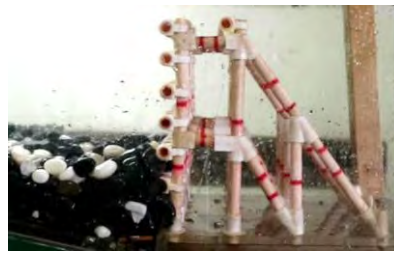
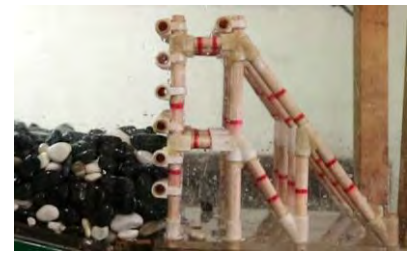
写真-4 先行堆積礫の初期配置

することがわかった。また、図-1の報告書で推定された破壊メカニズムにおいて、幾分かの時間間隔で土石流が衝突したことが示唆されている。よって、写真-4に示すように本実験でも衝突する土石流塊とは別に設置しない場合を先行堆積礫無、先行堆積礫塊を設置した場合を先行堆積礫高比30%、先行堆積礫高比50%、として比較した。これは、先行堆積礫が無い場合(0%)と既往の研究<sup>14)</sup>において堰堤が破壊した高さ(50%)と押し込み変形を作為するために、堰堤モデルの水平部付近に土石流モデルが衝突する高さ(30%)を実験ケースとした。

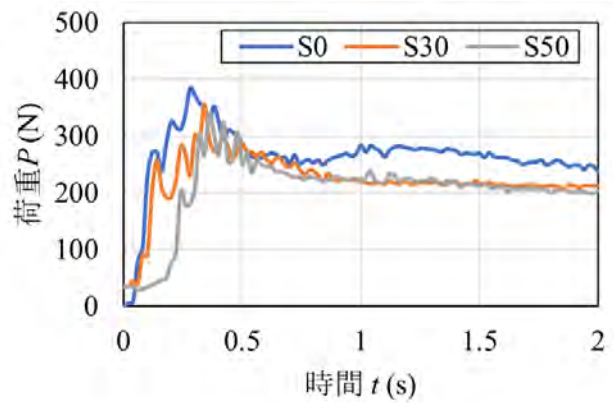
図-5 総荷重～時間関係

図-5 に、総荷重～時間関係を示す。ここで、総荷重とは 14 個のロードセルの値を積算したものである。まず、先行堆積礫無では土石流衝突直後 0.32 s で最大の 384 N に達する。その後は、徐々に低下し 2.0 s 後では 250 N となっている。一方、先行堆積礫高比 30% の場合は、0.34 s で最大荷重 363 N に達し、以後は徐々に低下し 2.0 s における荷重は 232 N になっている。先行堆積礫高比 50% の場合は、0.36 s で最大荷重 339 N に達し、以後 2.0 s における荷重は 200 N になっている。概して先行堆積礫高さが高くなるほど最大荷重が低減され、最大荷重が生起する時間は若干遅くなっている。
