# 豪雨災害における中小河川の 洪水氾濫流の挙動と避難体制 —岐阜県可児川および大谷川を対象として—

本研究では、岐阜県の中小河川である可児川と大谷川を対象とし、可児川においては、アンダーパスで大きな被害が発生した2010年の可児川水害の検証、大谷川では、洗堰からの洪水越流時の氾濫水の挙動の推定を行った。また、単位幅比力を用いて氾濫域の各地点における避難が困難となる時間を算出し、避難困難度の評価を行った。その結果、可児川水害ではアンダーパスに氾濫水が流入してからわずか2分で浸水深が50cmに達し、被災リスクが短時間で急激に高まったことが示された。大谷川では想定を上回る洪水の場合、荒崎地区の洗堰から越水し、越流から15分で約350m離れた場所まで避難困難な状況となることが算定された。また、現存する十六輪中堤が氾濫域の拡大を軽減する機能を果たしていることが示された。

## BEHAVIOR OF FLOOD STREAM AND EVACUATION SYSTEM IN HEAVY RAINFALL DISASTER OF SMALL RIVERS - IN THE CASE OF KANI RIVER AND OTANI RIVER -

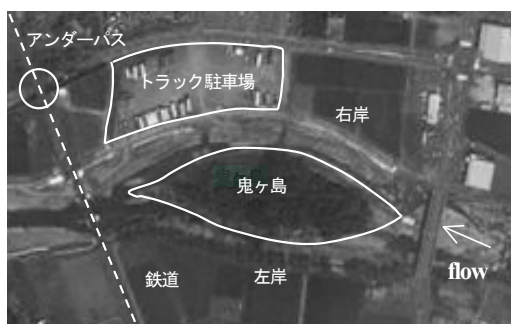
図-1 洪水氾濫の解析対象領域

特に可児市土田地区では、流下能力を超える流量となったため、図-1に示す鬼ヶ島と呼ばれる中洲の両岸で溢水・越流して大きな被害となった。鬼ヶ島上流は河川改修により水が流れやすくなっているが、鬼ヶ島では、流路が狭まることなどから、水が流れにくくなっており、洪水氾濫時には警戒が必要な地点となっている。

可児川水害では、鬼ヶ島右岸からの溢水によって、付近に駐車していた業務用大型トラック28台が流される事態が発生した。また、同図に示す鉄道高架の下にある市道アンダーパスでは、周辺の地盤よりも低くなっていることから、氾濫水が勢いよく流れ込み、帰宅途中の自動車の水没・流失する被害が発生した。

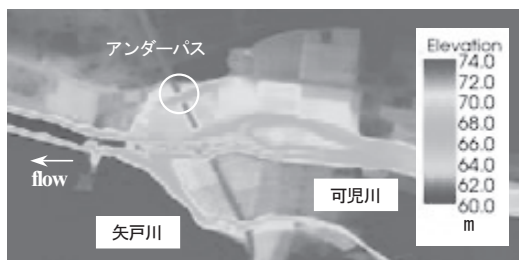
図4 土田地区の数値標高

まず、数値標高データを読み込み、格子(5m×5m)を生成する。その後各格子に粗度係数を与え、流入位置やハイドログラフの設定を行う。そして、計算を実行し、各地点の各時刻における浸水深と流速を可視化する。なお、数値標高モデルであるDEM (Digital Elevation Model) データは、2mメッシュを使用した。この結果を図示したものが図-4である。粗度係数は、可児川の河道を0.05(m<sup>-13</sup>s)、支流の矢戸川0.03、氾濫域0.06と仮定した。また、解析に用いたハイドログラフは、式(1)に示す可児川の土田地区における水位・流量曲線式を適用した。

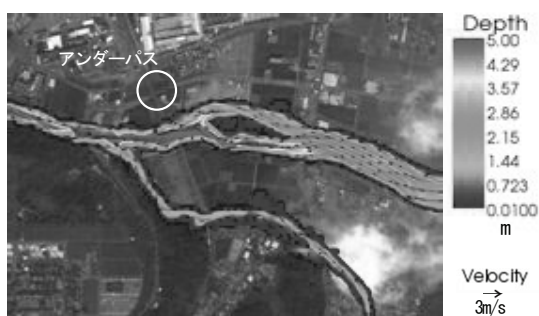
(a) 19:05 (氾濫開始直後)

氾濫開始直後における解析結果を図-6(a)に示す。同図から、19時05分に鬼ヶ島右岸上流部で溢水が発生したことが示されている。そして、氾濫水は徐々に北へと広がっていったが、氾濫から約3分後には方向が変化して地盤高の低いアンダーパスへ向かう流れとなった。19時25分には最初に溢水した箇所とは異なる場所、アンダーパスに近い鬼ヶ島右岸下流部から溢水が発生し、その氾濫水がアンダーパスに向かったことがわかっている。

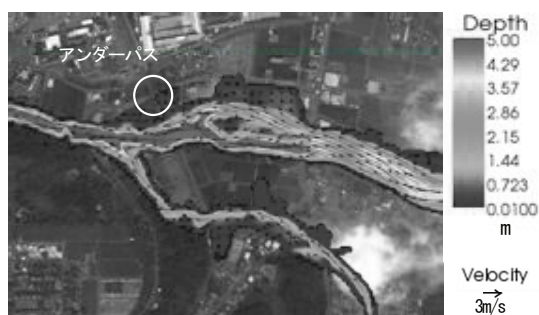
(b) 19:35 (アンダーパス到達直後)

その10分後である19時35分における解析結果を図-6(b)に示す。鬼ヶ島右岸下流部からの氾濫水がアンダーパス

に到達し内部に流入し始めた。その後、鬼ヶ島右岸上流部からの氾濫水もアンダーパスに到達して合流し、水位が急上昇したことにより、流入から30分後の20時05分にはアンダーパスが冠水したと推定される。

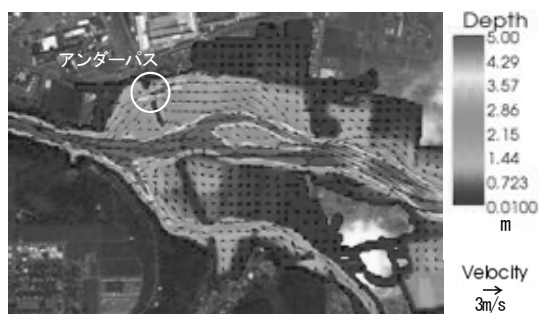
(c) 20:50 (最大浸水域)

20時50分における解析結果を図-6(c)に示す。アンダーパスの冠水後も氾濫水は広がり続け、最大浸水域に達した。同図から、鬼ヶ島右岸から溢水した氾濫水は、アンダーパスへ向かう流れとなっていることや、アンダーパスを通り抜けて流速 3 m/s 程度にまで加速した氾濫水は、再び可見川本川に合流したことがわかる。

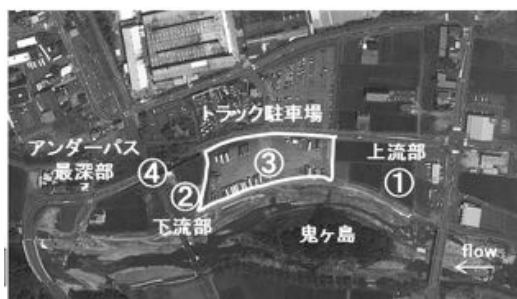
図-7 土田地区の解析対象地点

図-7に示す解析対象地点：①鬼ヶ島右岸上流部付近、②鬼ヶ島右岸下流部付近、③トラック駐車場、④アンダーパス最深部における浸水深の時間変化を図-8に示す。同図から、19時20分には氾濫水がトラック駐車場③に流れ込み始め、40分後には水深2.10 m、空積みのコンテナを積載した大型トラックの駐車場では、水深増加とともに大きな浮力と流体力によって掃流されたと想定される。また、19時35分にアンダーパス最深部④に氾濫水が流入し、20時05分の30分間で水深が4.2mとなり冠水した。普通自動車の車体が浮き始める水深は0.5m程度といわれており、氾濫水が流入してから0.5mの水深となるまでの時間は約2分、アンダーパスを通過していた自動車は、非常に短い時間で避難困難な状態となったと考えられる。
