# 今津干潟におけるカブトガニ産卵地の 流域土砂管理による環境改善の検討

## HORSESHOE CRAB SPAWNING SITE IMPROVEMENT IN IMAZU TIDAL FLAT THROUGH SAND MANAGEMENT

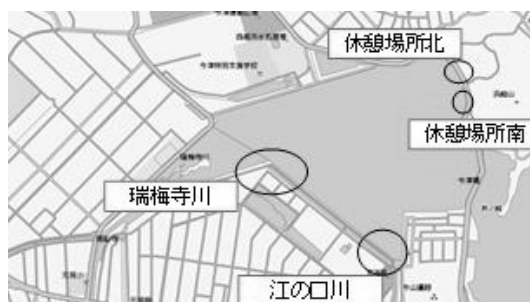
図4 産卵調査の対象地

私たちは今津干潟の産卵状況を確認し、その地形特徴を明らかにするため、8月10日の夜から8月15日の夜まで満潮時に護岸の上から目視で調査を行った。調査対象場所は図-4に示す4つの場所である。
