# 南本牧廃棄物最終処分場の 残有水面に存在する浮泥の実態把握

## THE QUALITY AND BEHAVIOR OF FLUID MUD IN THE REMAINING INLAND WATER, THE MINAMIHONMOKU FINAL DISPOSAL SITE

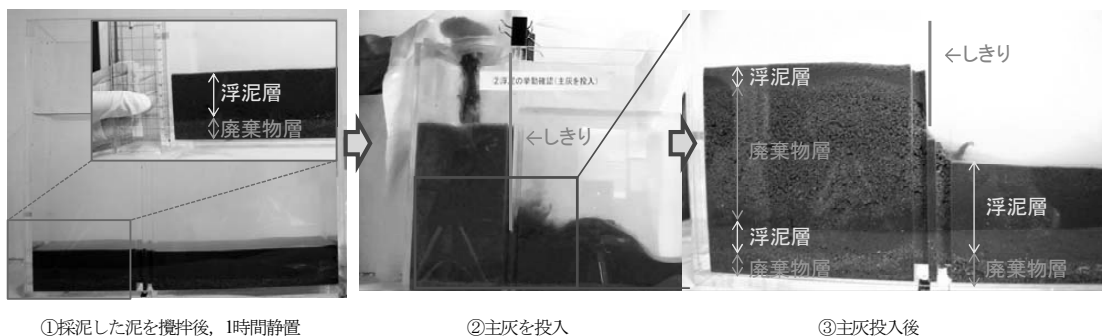
図-4 流動性試験結果

流動性試験に必要な浮泥を採取する方法として、バンドーン採水器や、エクマンバージ採泥器を用いたが、バンドーン採水器では、浮泥層に到達したと同時に外力により浮泥層が巻き上がってしまうため、希釈された状態で採取され、エクマンバージ採泥器では、浮泥の粒径が細かいため、採取する事ができず、結果的に、両者とも実験に必要な量を採取する事ができなかった。そこで、バックホウ(平積み0.8m³)を用いて、底泥を容器に採取し、静地させたと、図-4①に示す写真と同じように、2つの層に分かれ、浮泥層とその下の層(以下、廃棄物層)に分かれた。採取時期は異なるが、同じ方法と場所で採泥した、浮泥層と廃棄物層の粒径分布を図-5、土粒子密度、含水比を表-4に示す。図-5のD<sub>50</sub>を見ると、浮泥層はシルト、廃棄物層は中砂となっていた。また、土粒子密度はそれぞれ、2.467g/cm³、2.396g/cm³と大きな差がなかったものの、含水比は浮泥層が495%、廃棄物層は59%であった。浮泥の粒径分布、含水比からも巻き上がりやすさを確認した。

このような物性値をもつ浮泥層と廃棄物層に、図-4②のように、埋立状況を模擬し、主灰を投入したところ、浮泥層が一気に移動し、主灰投入1時間後には、図-4③に示すように、しきりの右側では浮泥層の厚さ（約4.5cm→約6.0cm）が増し、左側では浮泥層を2層確認した。これは、浮泥層が全て移動せず、投入した主灰に含まれる廃棄物層に挟まれる形で残ることや、主灰の投入による巻き上がりによるもの、さらに投入した主灰から浮泥化するものがあると考えられる。
