# 山地河川における河床変動と 魚道の流入土砂量の制御に関する研究

本研究は、河道の流送土砂によって魚道内に堆積した土砂量を把握し、魚道と河道の相互作用を明らかにすることを目的として、出水時における河道の河床変動及び魚道内の土砂堆積の把握、洪水前後の魚道プール内堆積土砂量の現地計測などを行った。対象河川においてトータルステーションによる地形測量、UAVによる写真測量を実施し、GISソフトを用いて河道および魚道内の地形情報を3次元化した。水位上昇が1.1mの洪水規模において、堰上流60mの区間で最大1.0mの河床低下が確認でき、河床低下量は上流への距離に比例して増加することが把握された。また、洪水時を想定した数値モデル（流量100m<sup>3</sup>/s）において、堰上流部から流送された土砂の一部は、右岸側の魚道に流入することが示唆され、簡易床固め工を試験施工した。さらに、洪水時の越流量の増大によって魚道プール部内の堆積土砂はほぼ一掃されたが、下流側の巨石や凹地等の影響を受けて堆積が集中するプール部が存在した。数値解析から、この発生箇所は河道からの流れの集中によって魚道からの越流水へ影響を与えた可能性があり、魚道設計において洪水時を想定した魚道の設置条件などの事前検討が重要性であることが示唆された。

## STUDY ON THE SEDIMENT OF MOUNTAINOUS RIVER AND CONTROL OF RIVERBED MATERIALS INTO FISHWAY

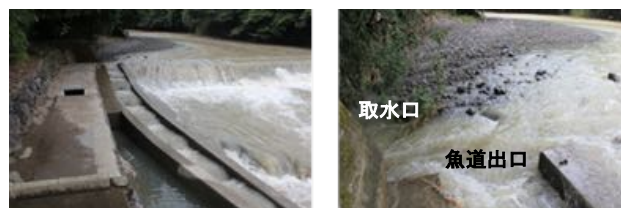
図-1 牧田川田村魚道

対象河川の牧田川は、岐阜県大垣市と養老郡養老町、安八郡輪之内町を流れる木曾川水系の河川であり、養老山をはじめとする養老山地の河川である。対象魚道は、掛斐川流域の1級河川牧田川の田村頭首工（川幅50m、落差1.5m、平均河床勾配1/100）である。牧田川右岸に設置された魚道は、越流した流水のエネルギーをプール部で減勢するプールタイプ構造となっている（図-1参照）。台風時の洪水規模を把握するために、メモリ式水位計（S&DL mini）を河道の上流左岸側に設置し、大気圧補正を併設して水位データに換算した（計測間隔：10分）。なお、台風16号による9/19～20の2日間における観測点（大垣）の総降水量と最大1時間降水量は、それぞれ150.0mm、29.5mmである。

(a) 魚道・取水堰

(b) 取水口・魚道出口

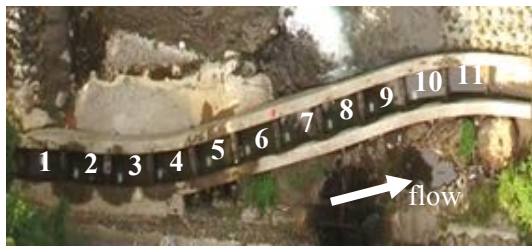
図-6 田村魚道プール No.6

洪水前の 8 月に各プール部の堆積土砂量の測定を行い、台風 16 号通過後の 10 月にも同様に測定を実施した。最上流のプール部（No.1）から番号を付し、プール番号を記入した魚道の全体図を図-6 に示す。

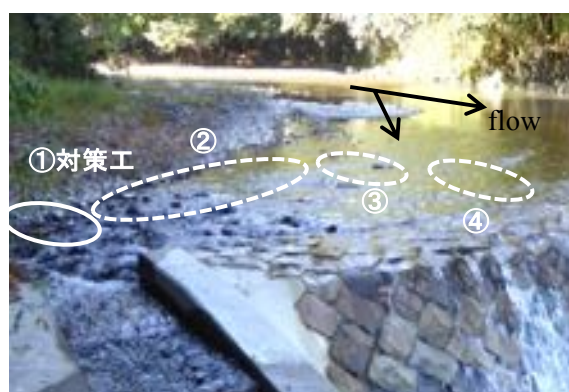
図-13 簡易床固工による対策（出水後）

洪水後の 10 月に土砂流入防止策の確認を行ったところ、本川の主流が作用する場所での防止策は栗石が流出されており、防止策としての機能が低下した（図-13 参照）。これは洪水によって流体力を増した水流に加えて、上流から掃流された河床材料の衝撃が加わったものと考えられる。一方、魚道上部の本川の流れが当たりにくい場所（取水口直上など）では、魚道右岸側に位置する取水口への土砂流入を防いだため（図-14(a)参照）、設置する場所次第では防止策の機能が十分発揮された。

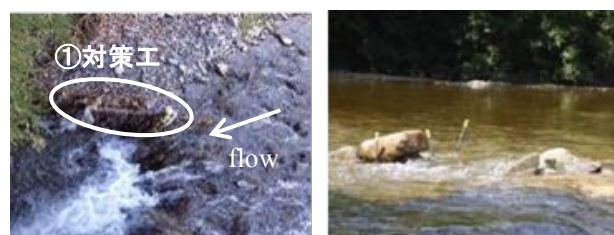
図-14 取水口上流部及び河道部

(a) 取水口上流部 (b) 差筋による固定
