博多湾における自然・人工海岸の地形と 環境のモニタリング手法の検討

DISCUSSION ON MONITORING METHOD OF TOPOGRAPHY AND ENVIRONMENT OF NATURAL AND ARTIFICIAL COAST IN HAKATA BAY

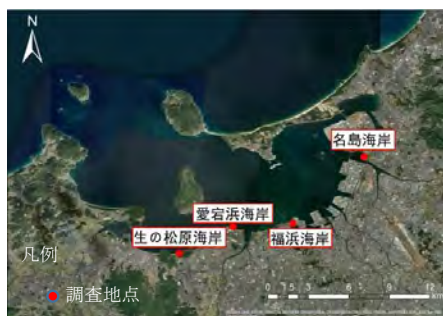
図-1 調査地点

博多湾は1962年から埋立地造成が相次いでおり、人工海岸が多い、現存する人工海岸の地形変化は観察しやすい。本研究では、博多湾にある4つの海岸を対象とする。生の松原海岸は自然海岸、愛宕浜海岸、福浜海岸と名島海岸は人工海岸である。

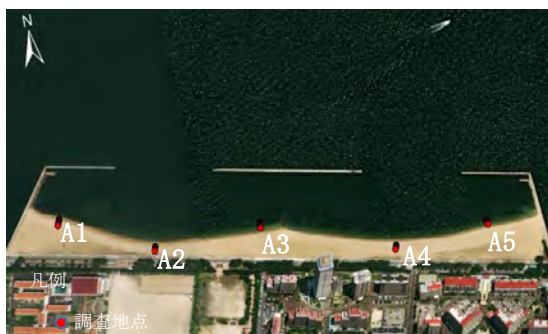
図-2 愛宕浜海岸

福岡市西区愛宕にある愛宕浜海岸。1982-1988年に建設された人工海岸である。海岸の全長は1.1kmである。砂浜の幅は満潮時に約50m、干潮時に約70m

である。海岸全体を両側の突堤と正面の離岸堤に囲まれ、内部に安定した区域を形成している。

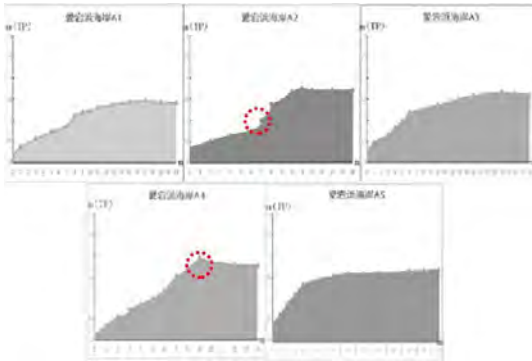
図-3 愛宕浜海岸断面図

まず調査当日、愛宕浜海岸の地形変化を分析する。愛宕浜海岸の地形標高データを処理し、各測線の断面図を作成する。断面図（図3）と地形写真（図4）の分析によって、A2とA4の地形が大きく変化している。合成写真と比較すると、この二箇所に浜崖がある。波が直撃するため、離岸堤の開口部が最も大きな影響を受ける。

標高データを上記の可視化分析に変換することで、愛宕浜海岸のうち、外部からの影響を受けやすい地域における、各測線の変化傾向と変化強度を分析することができる。海岸の現状を監視し改善するため、砂浜の現状を把握すると同時に、現状に至った要因を探る必要がある

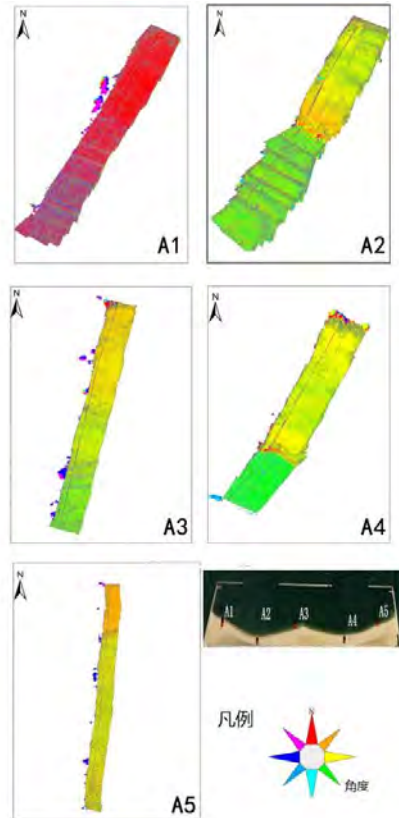
図-5 愛宕浜海岸勾配向き図

そこで次に、砂浜の勾配と変化率を分析した。勾配分析を行う際には、空間位置情報から合成した DEM データを ArcGIS で勾配分析する。

勾配分析は、一般的に DEM データを使用して、バリエーション内の各像の勾配値を計算するために使用される。勾配値が大きいほど、地勢は急峻である；勾配値が小さいほど、地勢は平坦である。

砂浜の勾配を分析することで砂の流れの方向も把握できる。

分析するによって、砂浜の前浜と後浜の砂の流れ方向は一致性がないことが分かった。愛宕浜海岸の前浜は主に離岸堤内部の海浜流の影響を受ける。海浜流の影響で砂が砂浜の西北側から東南側に流動する。これが愛宕浜の海岸浸食の主な原因である。海岸整備のために2021年12月と2022年6月に砂が増加した。2021年12月から2022年4月にかけて、A1の砂は大幅に減少し、その他の測線は増加している状態である。愛宕浜海岸は、離岸堤と突堤に囲まれているため、河口がない。人工的な方法以外に砂を補充する方法がない。そして、A2、A3砂の量が増えたのは、別の方向から沿岸漂砂である。

以上の砂浜の勾配の向きと変化率の分析から、愛宕浜の砂は西側から東側に流れ、堆積していたことがわかった。その過程で砂の一部が波に流されて離岸堤の外に流れていったと考えられる。

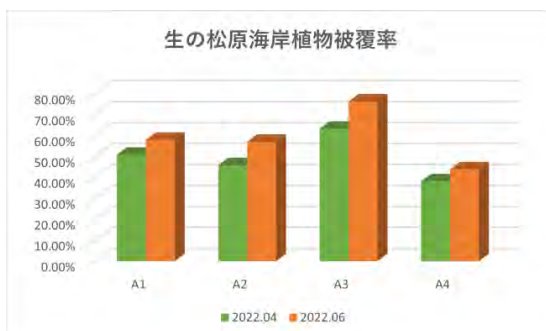
図-11 生の松原海岸の植物被覆率

以上の分析から、海岸の砂が流失する原因は、波の以外に植物被覆率の影響も考えられる。砂が減少した主な区域は砂浜の後浜であることが初歩的に判断された。

冬季、砂浜の表面は植物被覆率が低くなり、強風の影響を受けて、植物の葉の下を覆っていた砂が流失しやすくなったと考えられる。

かけて、A2 と A3 の砂が大幅に増える。愛宕浜のような人工海岸とは異なり、生の松原海岸の土砂流失は前浜だけでなく、後浜でも顕著な変化が見られた。これは、海岸の後浜に砂の流失を抑える方法がある。愛宕浜後浜は植物に覆われていないため、砂は通年失われた状態である。生の松原海岸には海岸植物が分布しており、季節によって生長状況が変化する。これが後浜の砂変化率の起伏の原因と考えられる。そこで生の松原海岸の植物被覆率の分析を行った。
