チリ地震津波災害調査報告

東京大学工学部

塙川清司

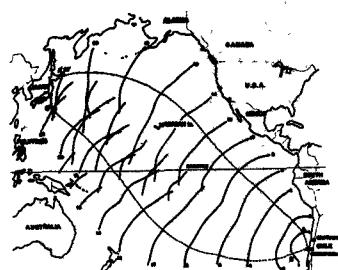
図-1

ほゞ1日を費して太平洋を横断して本邦全域に大きな被害を起した、今回の津波（昭和25年5月24日）の発源、並びにその発生の特徴は未だ明らかにされていない。この様な遠地地震津波がこれ程の被害を及ぼした例は近年になく、今迄は明治29年、昭和8年の三陸津波に代表される如く、近地地震津波に対して主として関心が注がれ、その対策が考慮されて来た。しかし全くその例を欠く訳ではなく、宮古測候所長ニ富三郎氏が直接地震を伴わず東北地方に津波の被害を生じた例と文献により調べられた結果によれば、²⁾かなりの数に上つている事が知れる。即ち今回の津波を含めて1580年以降380年間に大小44回の津波が記録されていよう、17回が遠地地震津波と推測されるといふ。このうち本邦に直接大きな影響を及ぼしたと思われる10回の津波のうち、震央の分布はチリ6回、ペルー3回、メキシコ1回と、チリ国に発生する頻度の著しく大きい事は注目に値しよう。この様な事は東大吉田耕造助教授らが、ごく大略に画いた風折図（図-1）からもうかがえるよう。

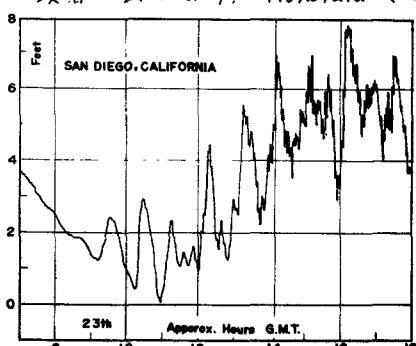
図-2

こゝに各地での検潮記録をかげよう。San Diego（図-2）をはじめアメリカ太平洋岸では、オ一波の引きよりも上げが顕著に出ており、Honolulu（図-3）に於いても

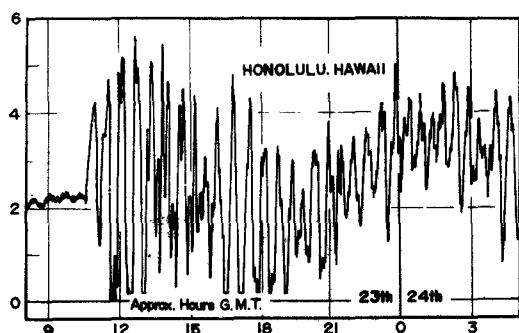
図-3

同様な結果が得られていい。³⁾ 本邦における記録は数多く集積されており⁴⁾ こゝには宮城県江島（図-4）及び青森県八戸港（図-5）をかゝげよう。何れも引きが顕著なことがわかる。高橋龍太郎教授はテリ沖での地殻変動として岸側は隆起、沖側が陥没が起つたのではないかと推測して居られる。また夫々換潮器の設置されたこの地形の特性を受け、周期はかなり異なっており、前者に太平洋中の津波を代表していとは言えられまい。今回の津波と昭和8年の三陸津波の比較のために図-6に八戸港のものをあげた。両者の比較だけから湾内の固有振動周期が、どの程度影響しているか明らかではないが、スペクトル解析により明らかにされると目で近いであろう。これらの記録を通して思うに、昭和8年の三陸津波の周期は、ほゞ12分程度⁵⁾であったものに対し、今回のテリ地震津波の周期はほゞ60分程度であった事が最も顕著な相異であろう。これは津波の発生の規模に由来するが、更には震源よりの距離により周期がかかることは、今迄に認められて⁶⁾いる。

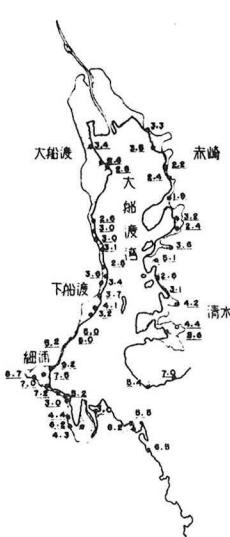
図-7(a)

さてこの様にして襲来して来る津波の周期の相異は、各湾内における水位の高さの状況に重大な関係を持ってゐるようである。一般に湾の固有振動より、津波の周期が短い場合には、波高は湾奥に進むに従って低くなり、固有振動より津波周期が長くと、波高は湾奥に進むに従って高くなるといわれていい。例えば大船渡湾の昭和8年と昭和35年の津波の痕跡状況を比較してみると明らかであろう（図-7(a),(b)）。宮古湾、志津川湾についても同様な現象がみられ、一方気仙沼湾では分布が今回は必ずしも湾奥に行く程高いとはいえない様である。一方昭和8年の大被害を受けた綾里、田老の如きは今回も殆んど問題にならなかつた。この様な湾内の津波の変形は、工学的には勿論のこと津波本來の特性と

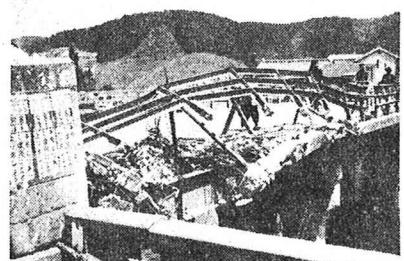
写真-1

志津川町新井田川本浜橋とはじめ各地に見られるが、漁船の衝突によつて生じた被害も無視出来ないようである。写真-1は石巻市内旧北上川に架設されてゐる内海橋の例で、高欄と床板の一部が破壊されてしまふ。また、同市内万石橋のようだ、橋脚が洗掘を受け沈下した例を見られる。(写真-2) 同橋は昭和27年の津波によって基礎の振られ方に所と、捨石補強してあるのにが、前回補強を要しなかつた部分は漲潮時の流水が集中してこなす

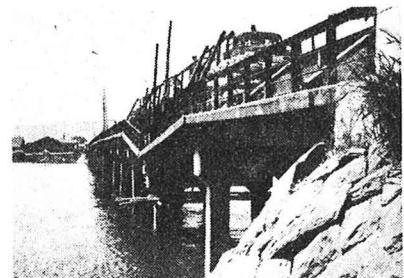
写真-2

原因として洗掘が進み、24日午後7時に25cm沈下、次の翌25日午後2時までに、約10mの沈下を起したのである。橋脚沈下は他に山田町奥口川に架かる橋でも起つてゐるが、同様に津波後2日目に沈下が見られた。

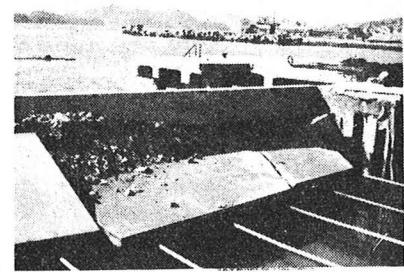
写真-3

(2) 岸壁災害 岸壁の災害で一きわ注意をひいたのは、鋼矢板岸壁の倒壊である。一つは大船渡一オトン岸壁につらなり部分であり(写真-3)、他の一つは富士製鉄釜石製鋼所岸壁である。何れも前面の洗掘と長時間あるいは何回にもわたる津波の襲来のために、土が水により飽和して流動しやすくなつている時に、急速な引き波により大きな動水勾配が生じ、土が矢板の先端を通って抜け出で崩壊したものではなかると推測される。流入水の重要性に併せて、長時間浸水した時の土質の変化についての考慮の必要が痛切に感じられる。また施工の不良のために矢板の隙間から裏込土砂が吹き出した事実もありのではないかろうか。特にコンクリート矢板においては顯著と考えられる。次に重力式物揚場として、釜石にての裏込の吸出しによると推測される天端の沈下や、八戸市奥市場における、津波浸入に伴う航路の深掘れに伴う物揚場前面の深掘れが原因となつて完全に倒壊した例がみられる。

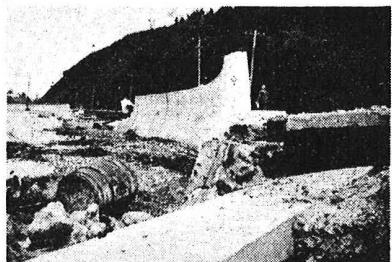
写真-4

(3) 道路護岸災害 道路護岸の被災状況は各所に見られ、写真-4は志津川湾波伝谷、水戸辺の道路護岸の

被災写真である。一般に波浪及び壁体の前面への倒壊踏版の浮き出しが目立つた。土は飽和して流失し易くなり、一方引き波により裏よりの水圧作用が前面洗掘とも相俟つてか、破壊に導いた様子が各所で認められた。この場合に護岸背後地の貯水面積の大小が顯著な破壊に至るか否かに大きな影響を待つてある様にも思われる。今回の様に長周期の津波によつては、上記の様な現象を呈する事は注目に値する。しかしながら護岸に働く外力として前面より受けける波力は当然考慮すべきであろうし、三陸津波の様に周期の短い津波の場合に前面に作用する動的な力を無視することは出来ないと考える。

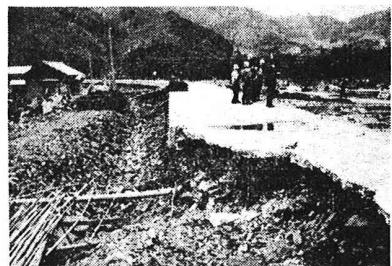
写真-5

大槌町の道路兼防波堤は崩壊するには至らず、(写真-5)その役割は十分に果したが、越した水が噴流の様にして斜面を洗い、場所によつては2m近くも深掘れしてあるのが認められた。しかしそのすぐ背後の家は被害を受けない事、また防波堤の前面に小屋があつた所では、被害をまぬがれてあるなど誠に興味深い。その他船越の北、山田湾に面した所の石張り護岸の被害は維持の不備な所から破壊された模様である。
