(57) 1995年兵庫県南部地震における液状化調査

飛島建設(株) 正会員 ○ 沼田淳紀  
飛島建設(株) 正会員 森伸一郎  
飛島建設(株) 正会員 三輪 滋

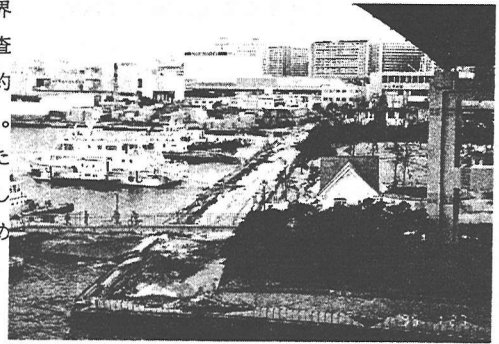
写真-1 ポートアイランド  
北公園東側岸壁の被害

神戸市には、ポートアイランドや六甲アイランドなどの巨大な人工島を始めとし、埋め立てによって造られた港湾施設が多く存在している。これらの岸壁が、写真-1に示すように、背後地の地盤に岸壁と平行に亀裂が生じ、岸壁の背後が陥没し、岸壁が数メートルせり出し、傾斜や沈下が生じた。また、背後地では液状化によって生じる噴砂が多くの箇所を確認された。このような、液状化による側方流動をともなった被害は、神戸市の大部分の岸壁で認められた。岸壁構造の違いによる被災程度の違いや、被害メカニズムにおける慣性力と液状化の影響度合いについては、今後の検討課題である。
