# 1999年コロンビア・キンディオ地震による 道路及び宅地・建物被害

橋本 隆雄<sup>1</sup>・宮島 昌克<sup>2</sup>

1999年1月25日にコロンビアのキンディオ県を震源として直下型地震が発生し、1,000名以上の犠牲者が出た。震源位置は北緯4.41°、西経75.72°であり、深さは10km以内である。リヒターマグニチュードは6.2である。土木学会地震被害調査小委員会から派遣され、3月3日から15日間の約2週間にわたり現地調査を行った。本文では、現地で収集した資料をもとに、道路・橋梁被害を明らかにするとともに、建物被害が最も大きかった人口約28万人のアルメニア市の市街地の変遷と地形・地盤が及ぼす建物への影響について報告するとともに、得られた教訓についてとりまとめた。

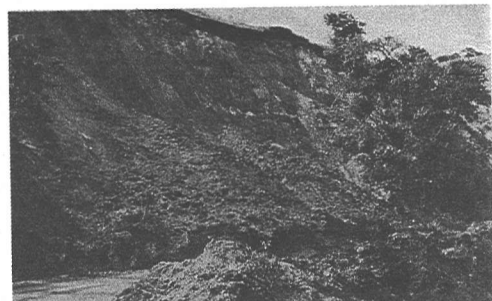
写真-1 斜面崩壊による崩土が道路を覆った例

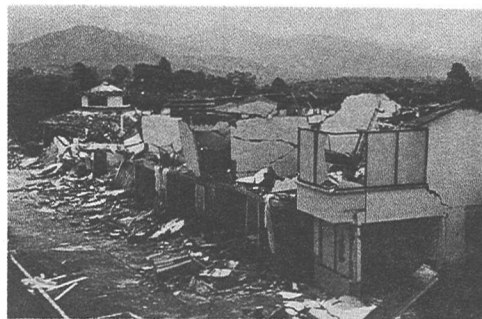
建物の多くが鉄筋コンクリートで柱と梁を作り、その中に煉瓦あるいは穴開き煉瓦を積んで壁を作る枠組み組積造や無補強の組積造である。煉瓦の壁と柱、梁が鉄筋を用いずにモルタルのみで接合されている場合が多く、壁がそのまま倒れ落ちていた。また、煉瓦そのものの強度や煉瓦と煉瓦を接合するモルタルの強度が十分ではない場合には壁に大きな亀裂が入り、崩れ落ちた。さらに、梁と柱の接合部が十分でないと、枠組みごと崩れ落ち倒壊に至った。このようにして多くの建物が被災した(写真-2)。

写真-2 屋根と外壁が倒壊した住宅の被害例  
(提供: E. RODRIGUEZ GRANDOS)
