# リモートセンシング技術を活用した地震被害施設の 検知に関する研究

真田晃宏<sup>1</sup>・村越 潤<sup>2</sup>・杉田秀樹<sup>3</sup>

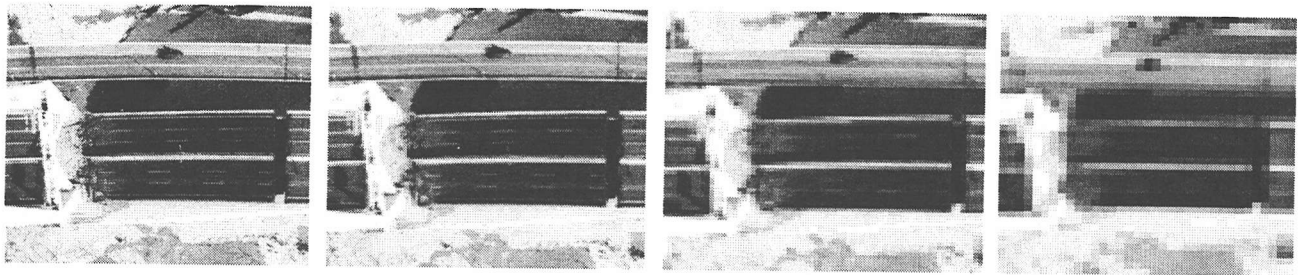
図-7 阪神高速道路 5号湾岸線西宮港大橋の落橋被害 (模擬画像)

図-7 は、図-5 に示す落橋被害の地上解像度を 4 段階に変化させた模擬的画像とそのエッジ抽出処理を施した画像である。解像度 1m 以上の高解像度の画像においては、落橋状況を確認することが可能であるが、地上解像度 10m の画像では被害箇所を判読することは困難である。

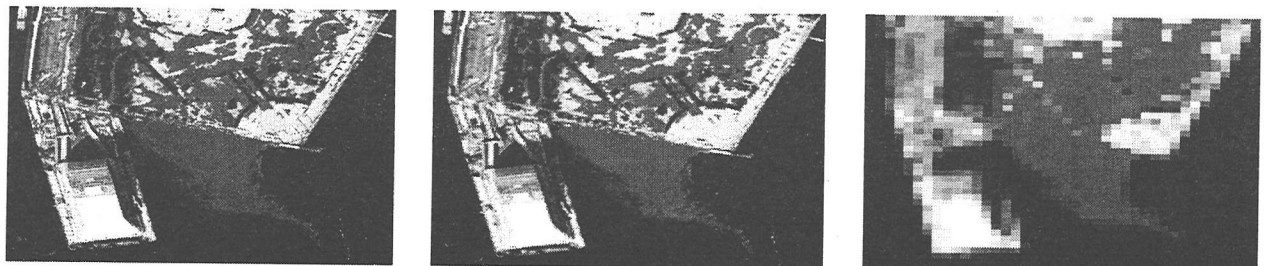
図-8 神戸港中突堤 (メリケンパーク) の液状化被害 (模擬画像)

図-8 は、神戸港中突堤の液状化の模擬的画像及び色分類処理画像である。被害地域内で教師データを選択 (図-8 中の○印箇所) し、これをもとに、被害地域のエリアを判断した。地上解像度 2m 程度であれば、液状化エリアを特定できるものと考えられる。

護岸等線的に広がる施設の被災の検知にはエッジ抽出処理が有効である。また、液状化等面的に広がる被害の検知には色分類処理が有効である。
