2002年イラン・チャングレ地震における 被害と常時微動観測結果の比較

本論文は地震被害調査において地表面と非被災建物において常時微動観測を実施し、被災原因を地盤と建物の動特性の観点から検討しようとしたものである。対象建物はアドベ造建物である。2002年6月22日に発生したイラン・チャングレ地震（ $M_w=6.3$ ）の際の土木学会地震被害調査団の活動の一環として行われたものである。地表面における常時微動のH/Vスペクトル比から地盤の固有周期を、アドベ造建物の屋上と地面との常時微動のスペクトル比および自由振動実験から建物の卓越周期を推定し、検討を行ったところ、アドベ造建物の被災程度の差異が常時微動から推測される地盤動特性と良い対応を示した。

COMPARISON BETWEEN MICROTREMOR RESULTS AND DAMAGE IN THE CHANGUREH-AVAJ, IRAN EARTHQUAKE OF JUNE 22, 2002

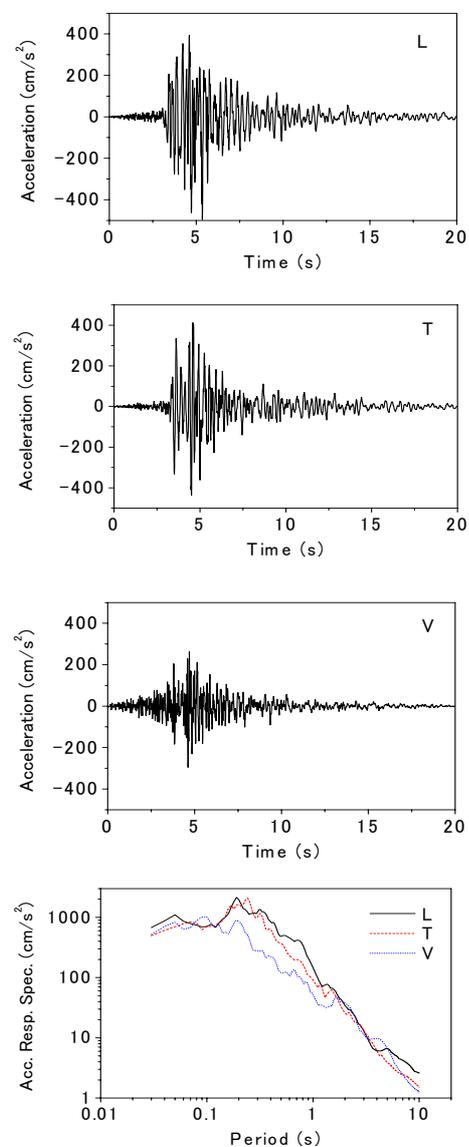
図-2 アヴァジにおける加速度記録と加速度応答スペクトル

本震の強震記録が多くの地点で得られている。その中で最も大きいものは震央から約28km離れたアヴァジで得られたものであり、最大加速度は約0.5gだった。時刻歴と減衰定数5%の加速度応答スペクトルを図-2に示す。同図によれば、加速度応答スペクトルは、周期0.2秒でピークを示している。

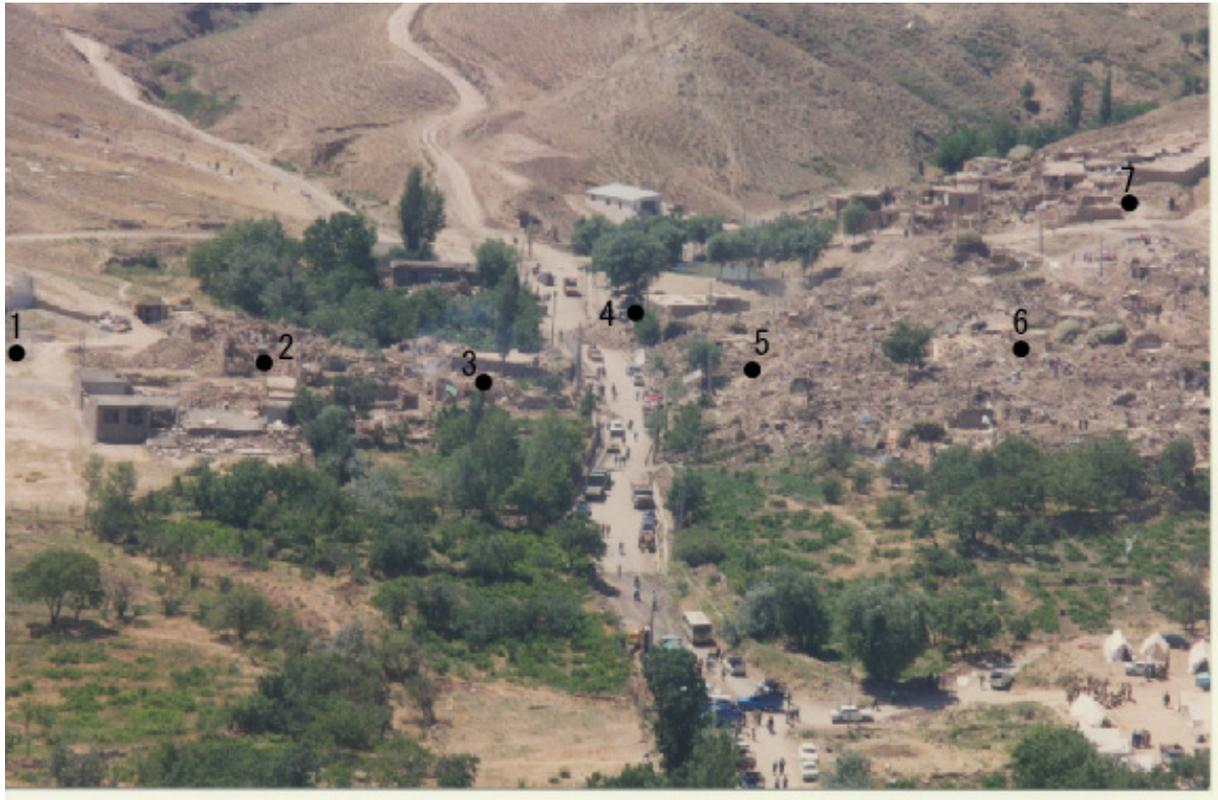
写真-1 アブダレ村の被害状況と常時微動観測位置

被害の最も激しかった村のひとつであるアブダレ村において、常時微動観測を行った。写真-1 に示す 7 箇所が観測点であるが、これらは観測点 1 の付近で見られた地表面断層の方向に沿うように選点されている。観測点 1 から 6 までのアドベ造建物はほぼすべて倒壊しており、観測点 7 において約 50% が倒壊を免れているのみである。なお、観測点 4 は谷の最も低い地点であり、この地点に建てられていた RC 造の公衆浴場は被害を受けなかった。各地点において水平 2 方向 (NS, EW) および上下方向の 3 方向の常時微動を同時観測した。なお、谷筋方向が NS 方向に一致している。

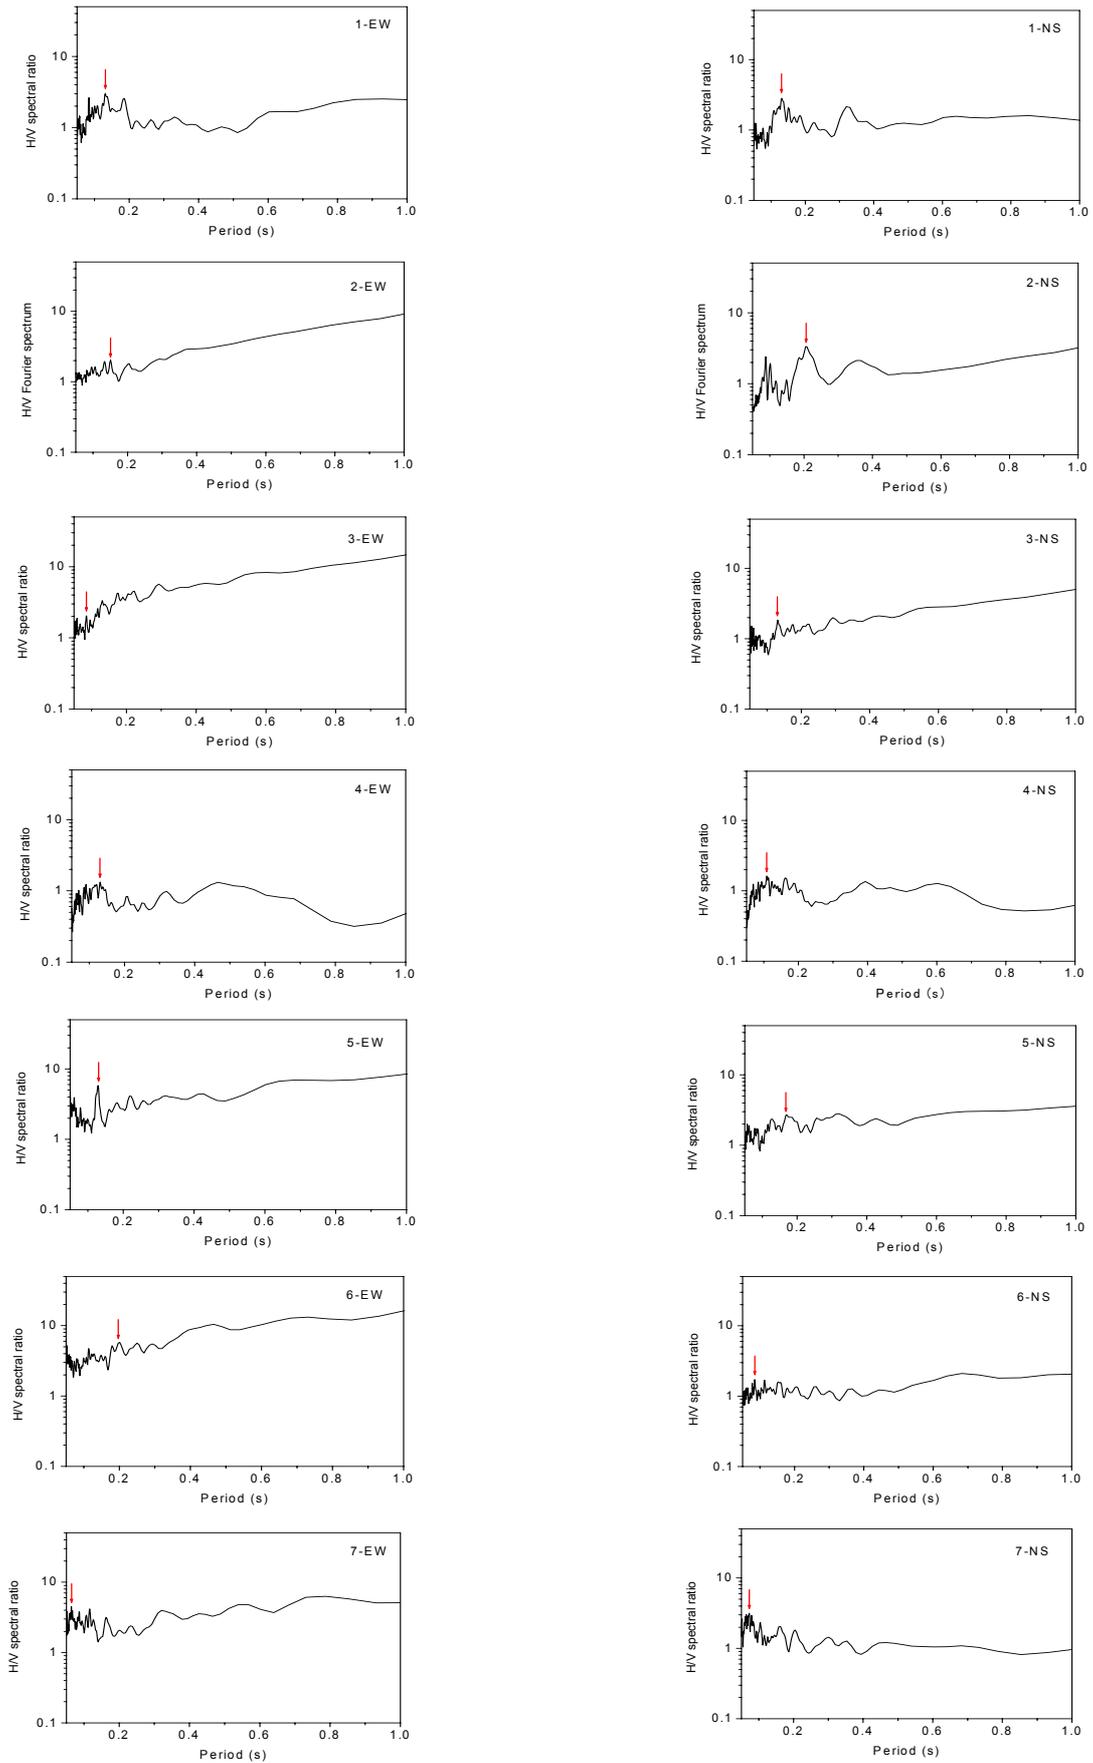
図-3 各観測点における H/V スペクトル比

図-3 に、各観測点における NS、EW 成分の H/V スペクトル比を示す。同図によれば、断層方向である EW 成分の方が、NS 成分に比べて H/V スペクトル比が大きくなっている。しかし、断層方向と谷の直交方向がほぼ一致しているので、地形効果により谷の直交方向の H/V スペクトル比が大きくなったとも考えられる。

地盤の卓越周期を表現していると考えられる 1 秒以下のピークを矢印で示している。これらをまとめたものが図-4 である。ただし、観測点 3 の EW 成分と観測点 5 の NS 成分は H/V スペクトル比からだけでは明確なピークがわからなかったので、図-5 に示す水平方向のフーリエスペクトル図と合わせて卓越周期を推定した。さらに、これら水平 2 方向の相乗平均を図-6 に示す。同図によれば、観測点 2 のみが 2 種地盤に相当し、他は 1 種地盤に分類される

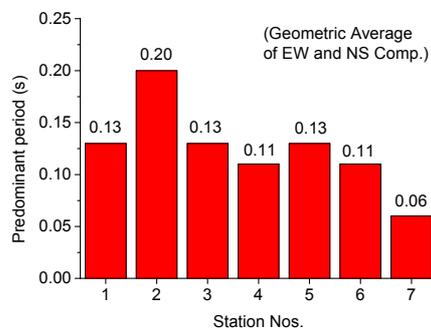
図-6 常時微動から推定された地盤の固有周期

ので、比較的良好な地盤であることがわかる。また、観測点7だけの卓越周期が極めて小さく、堅固な地盤であることが推測できる。観測点7付近では前述したように、この村で唯一50%近くのアドベ造建物が倒壊せずに残った地域であり、常時微動結果から推測される堅固な地盤ということと良い対応を示している。

アドベ造建物が壊滅的に倒壊したのは耐震強度が低いことに起因していることは言うまでもないが³⁾、アブダレ村のほとんどにおいて倒壊率が 100% であったにもかかわらず、約 50% が倒壊を免れた地域があった。アドベ造の耐震強度はほとんど同じであると考えられるので、地盤の動特性の違いによるものと考えられる。すなわち、図-6 に示したように、他

の地域に比べてこの地域の地盤の卓越周期が短かったことが、地盤動特性の違いを説明していると考えられる。

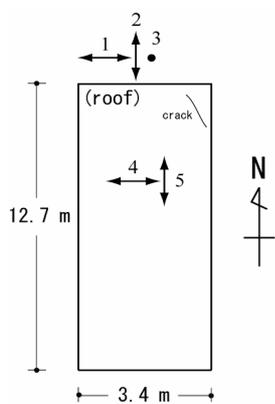
図-7 計測したアドベ造建物の平面図

計測の対象とした建物を写真-2に示すと共に、その平面図を図-7に示す。建物の高さは2.9mであり、下部0.8mは石積みで、その上の2.1mがアドベ造となっている。

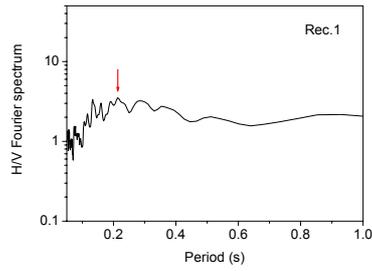
図-8 計測した地点における常時微動の H/V スペクトル比

まず、常時微動観測を行った。地表面で水平2方向と鉛直方向の3チャンネル、建物屋上では水平2方向の2チャンネルの5チャンネルを同時観測した。水平2方向は建物の長軸方向と短軸方向とした。計測方法は前章に示した方法と同じである。すなわち、300秒間計測し、その中から交通振動などのノイズ部分を避けた1,024データ(10.24秒)を1組として5組抽出して解析した。それぞれについて高速フーリエ変換により周波数領域に変換した後、5組のスペクトルを平均した後、H/Vスペクトル比を求め、さらにバンド幅0.4HzのParzenウィンドウによって平滑化した。H/Vスペクトル比を図-8に示す。ピークの周期は約0.2秒であり、これが地盤の卓越周期であると考えられる。

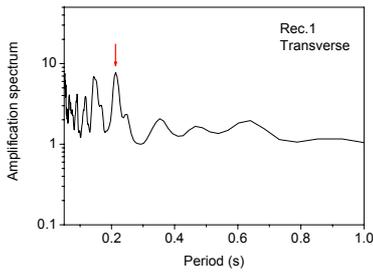
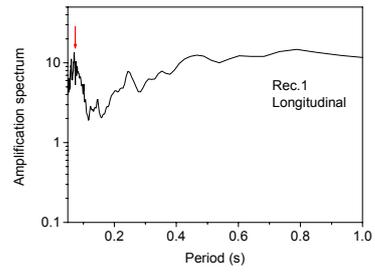
図-9 アドベ造建物の増幅スペクトル

つぎに、水平2方向のそれぞれについて、屋上/地表面のスペクトル比を求め図-9に示した。これは、それぞれの方向における建物の増幅スペクトルと考えることができ、ピークの周期が建物の固有周期であると考えられる。同図によれば、長軸方向が約0.08秒、短軸方向が約0.2秒のときピークを示しており、これらがそれぞれの方向の建物の卓越周期であると考えられる。2方向で2.5倍も卓越周期が異なるのは、この建物の縦横比が3.7倍もあることに起因していると考えられる。

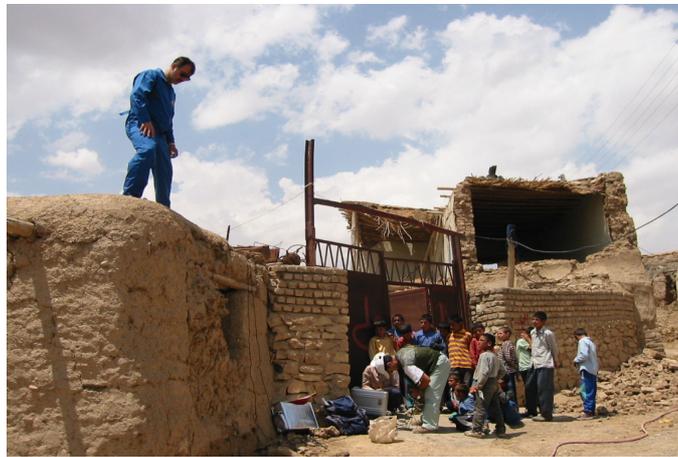
写真-3 人力による加振

写真-3に示すように、屋上に人が乗り、固有周期に近い周期で加振し、その後、加振を止めた後の自由振動を計測することにより、建物の固有周期と減衰定数を求めようとした。図-9に短軸方向に加振したときの速度記録を示す。約15秒後以降が自

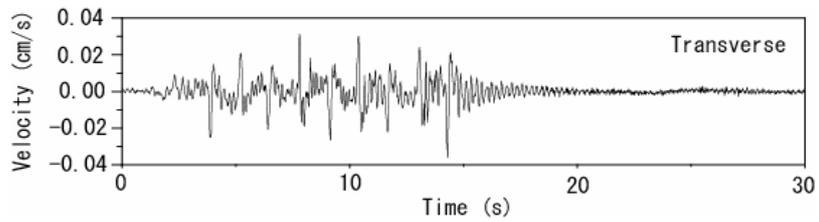
図-10 人力による強制振動とその後の自由振動における建物の応答加速度波形

由振動をしていると考えられるので、この部分を対象に固有周期と減衰定数を求めた。その結果、固有周期は約 0.2 秒、減衰定数は約 3% であった。
